# Uima-allas- ja märkätilojen pintahygienia

Kaupunkiympäristön julkaisuja 2020:13

# **Uima-allas- ja märkätilojen pintahygienia**

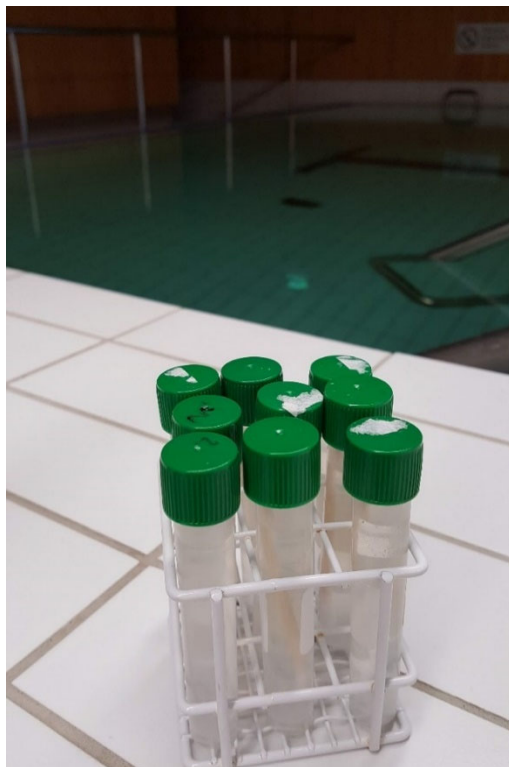
**Kuva 3. Näyte otettiin nestettä sisältävään koeputkeen. LK.**

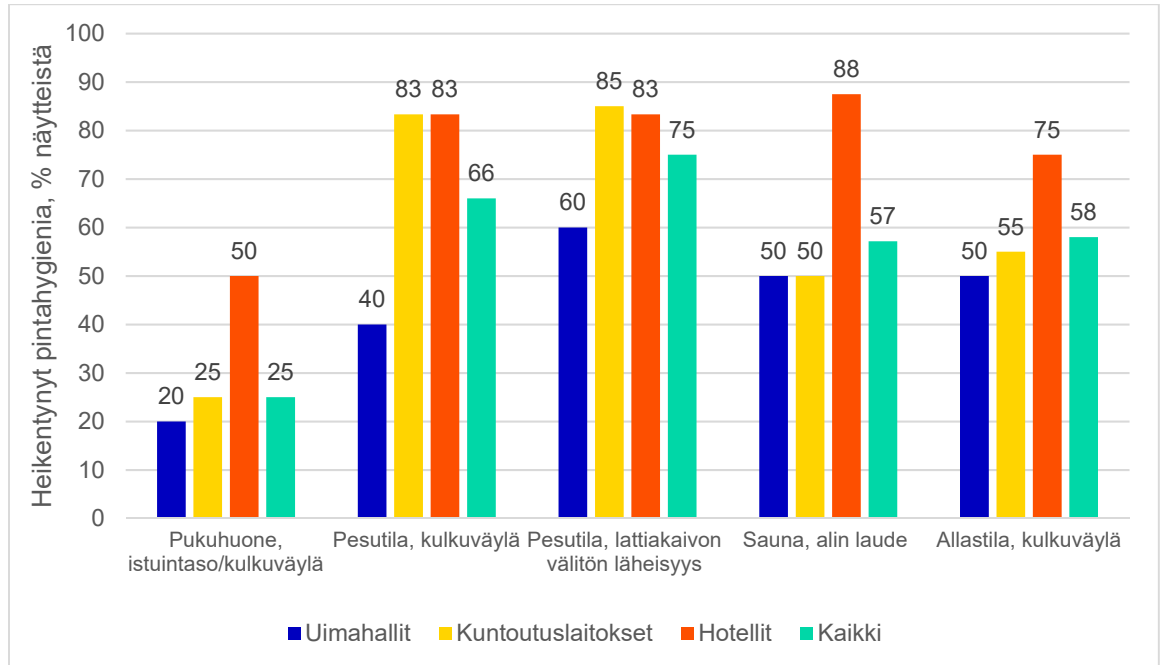
Kaaviossa 1 on esitetty tilojen pintahygienia eri näytteenottopisteissä jokaisen kohdetyyppin osalta ja yhteensä kaikkien kohteiden osalta (kaikki).

**Kaavio 1. Pintahygienialtaan heikentyneiden näytteiden osuus kaikista näytteistä näytteenottopisteittäin.**

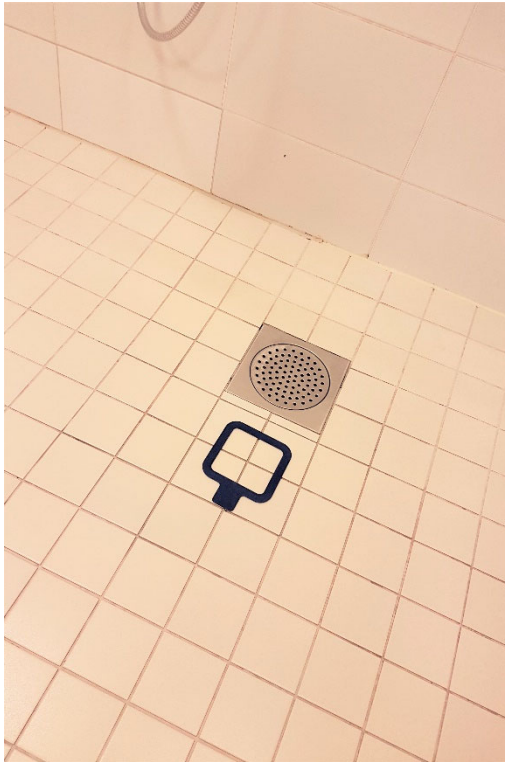
Projektinäytteiden perusteella näytteenottopaikoista likaisin paikka eli puhtaanapidon kannalta kriittisin piste, oli pesutilojen lattiakaivojen ympäristö (kuva 11). Tämä oli ainoa näytteenottopiste, jossa kaikissa kohdetyypeissä (uimahallit, kuntoutuslaitokset, hotellit) yli puolet näytteistä oli pintahygienialtaan heikentyneitä.

**Kuva 11. Pesutilan lattiakaivon läheisyys todettiin puhtaanapidon kriittisimmäksi pisteeksi. AH.**

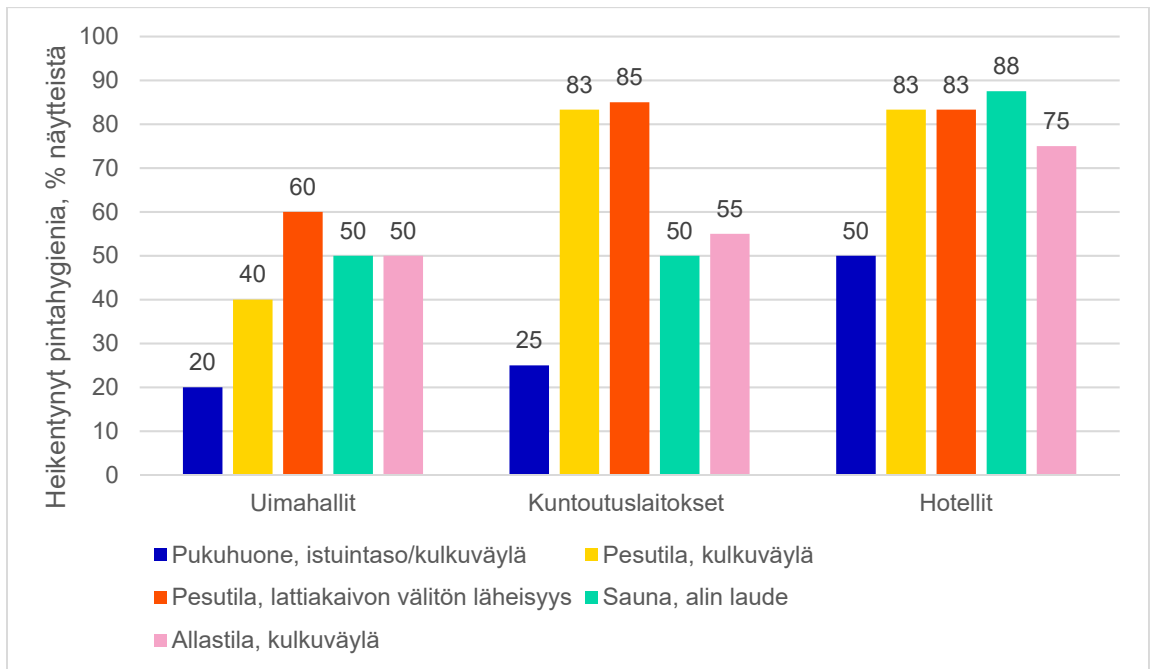
**Kaavio 2. Pintahygienialtaan heikentyneiden näytteiden osuus kaikista näytteistä kohde-tyypeittäin.**

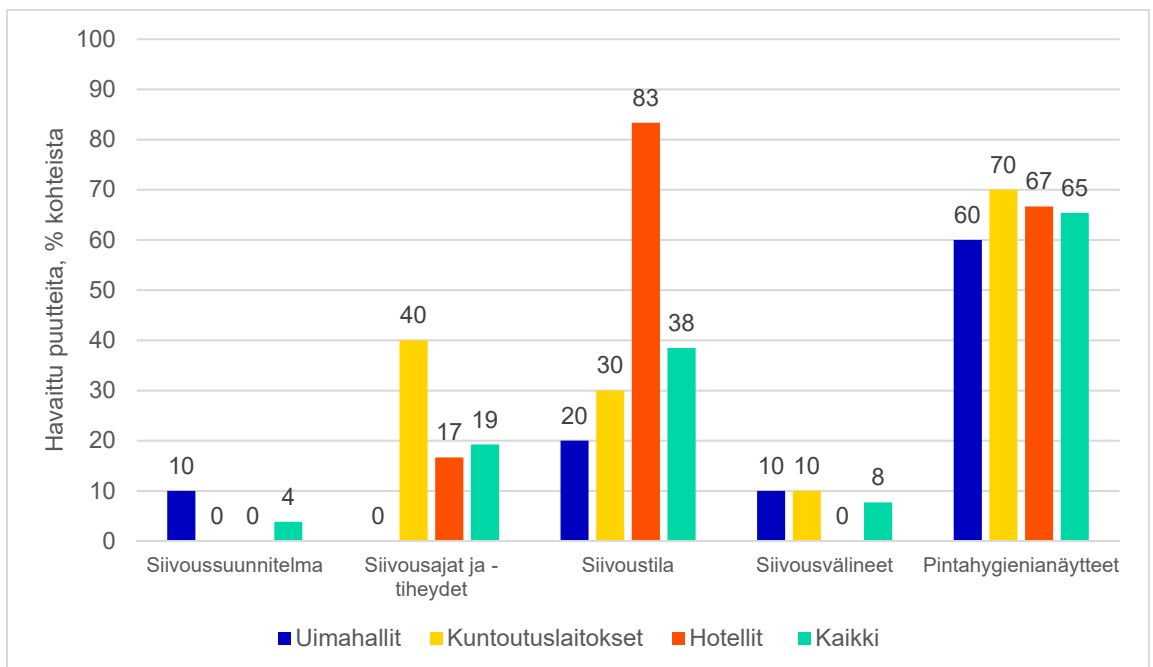
Kaavio 4. Kyselyssä ja tarkastuksessa havaitut puutteet kohdetyypeittäin.

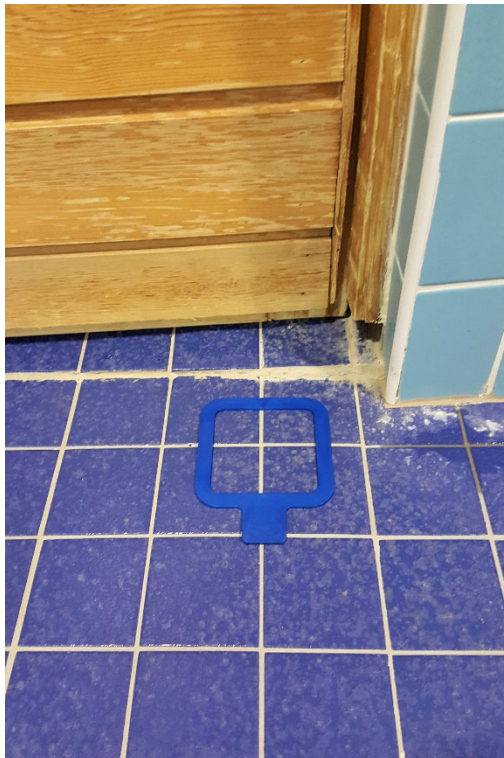
Useissa kohteissa havaittiin näytteenoton yhteydessä kulumia ja kalkkisaostumaa. Allastiloihin voi tulla nopeastikin pientä kulumaa ja kalkkisaostumaa (kuva 13), jotka tulee huomioida siivouksessa. Kuluneet pinnat tarvitsevat usein enemmän mekaanista puhdistusta. Laattojen saumat olivat useissa kohteissa kuluneet syviksi (kuva 14). Tämä on erittäin tärkeää huomioida siivouksessa, koska kaikki siivouskoneet eivät puhdistu syviä saumoja. Mikäli kulumaa on paljon, on tarpeen alkaa suunnitella korjauksia.

**Kuva 13.** Kulumaa ovessa ja kalkkisaostuma lattiassa. Kuva Sari Front.

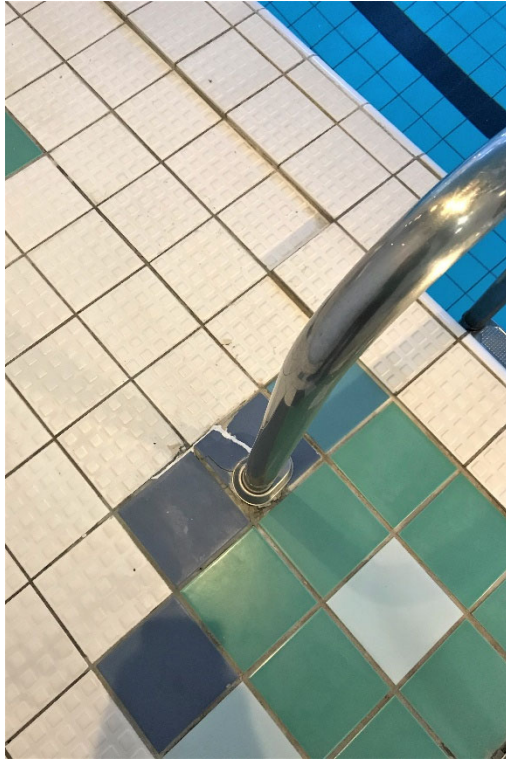
Projektissa oli mukana kohteita, joissa todettiin tarvetta suuremmillekin korjauksille lähivuosina. Vaurioituneet ja rikkiäiset pinnat (kuvat 15-16) ovat otollisia mikrobien kasvulle ja selkeät vauriot tulee korjata mahdollisimman pian.

**Kuva 15. Rikkinäistä ja kulunutta pintaa allastiloissa. LK.**

Selvästi vaurioituneita ja rikkinäisiä pintoja ei saa perusteellisemmalla pesulla kunnolla puhdistettua ja vaurioituneet kohdat tulee korjata mahdollisimman pian, esimerkiksi seuraavan tilojen käyttötaun aikana.

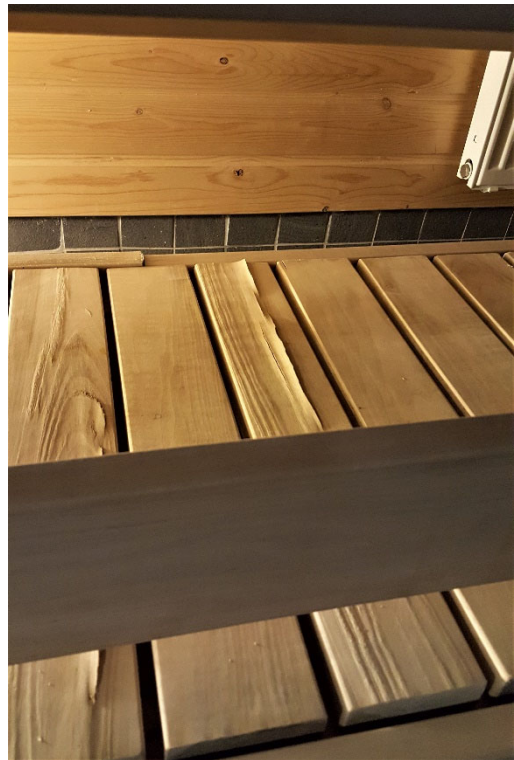
**Kuva 16. Rikkinäinen saunan laude. Kuva Anni Jylhä-Vuorio.**

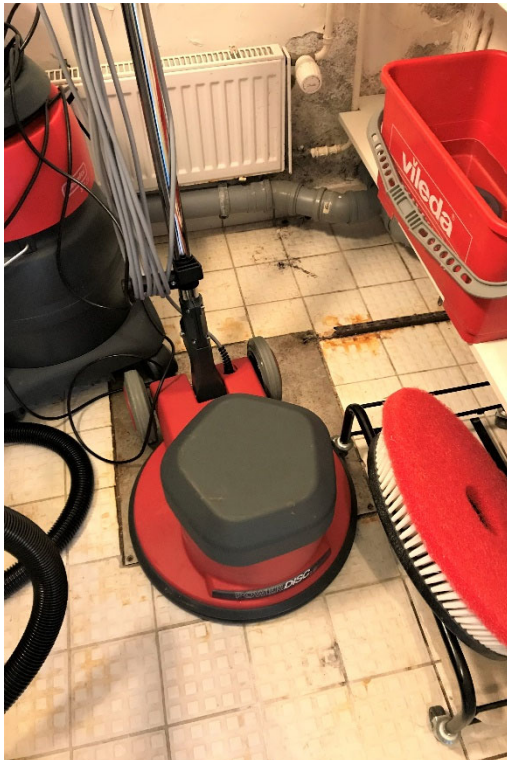
Siivoustiloissa oli huomauttamista yhteensä 10 kohteessa (38 %). Hyvin monessa hotellissa todettiin puutteita liittyen siivoustiloihin. Puutteita oli erityisesti siivoustan tilan siisteydessä ja kunnossa. Lisäksi puutteita oli siivousvälineiden säilyttämisessä, esimerkiksi tavaroita säilytettiin lattialla.

**Kuva 17. Siivoustila, jossa on huonokuntoisia pintoja ja välineiden säilyttämistä lattialla. LK.**

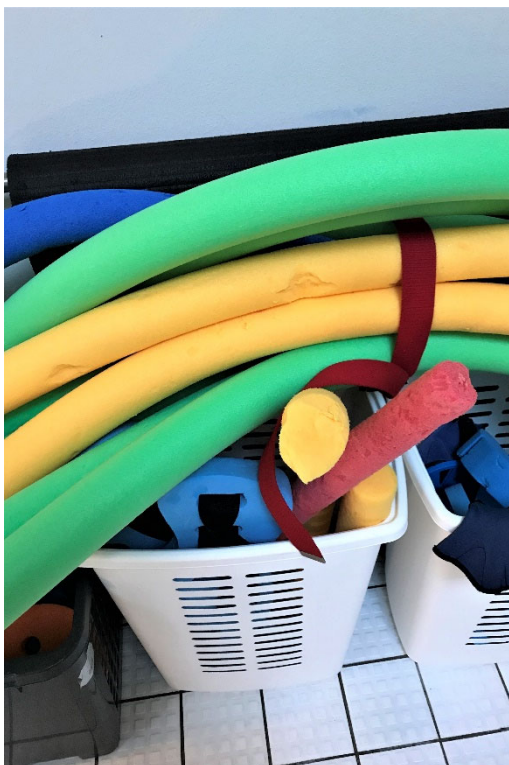
**Kuva 19. Siivoussuunnitelmassa tulee huomioida myös mm. uimavälineiden puhdistus. Tässä tapauksessa uimavälineiden kunto ja säilytystapa eivät olleet asianmukaiset. LK.**

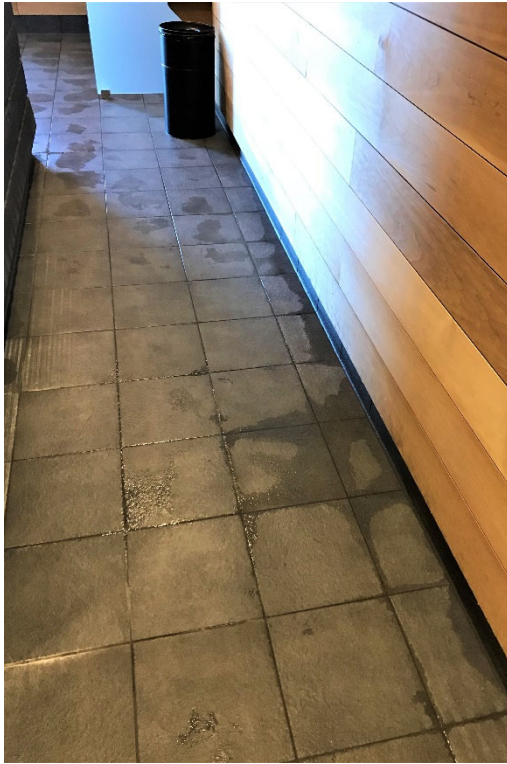
**Kuva 21. Lattialle jää vettä seisomaan. LK.**

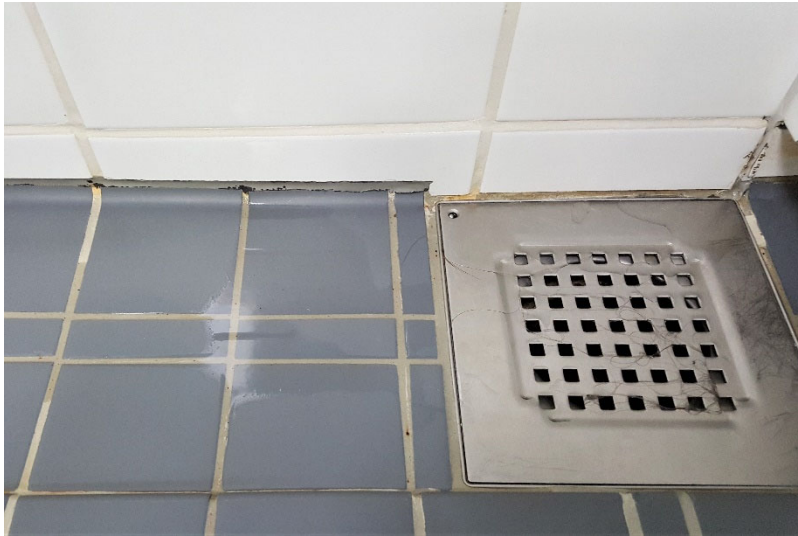
Kuva 22. Likainen lattiakaivo, jonka kansi kiinnitetty ruuveilla. SF.
