Stansvikin kartanopuisto

Hoito- ja kehittämissuunnitelma
2023–2033

Kaupunkiympäristön julkaisu 2023:22

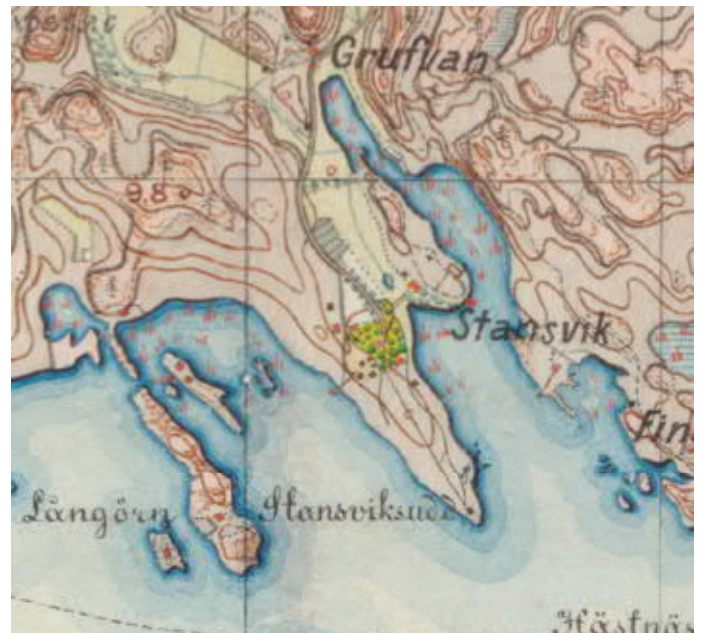
Alla: Stansvik Senaatin kartastossa. Kartalle merkittynä ovat jo Knut Felixin tammikujanteen puut, Thelninginpolun kohdalle sijoittuva pohjoinen patopolku sekä kluuvin ympäristön avoin alue ojineen ja lampineen. 1871–1872. KA.

Senaatin kartastossa 1871–1872 (ks. s. 13) merkittyinä ovat kartanolle johtanut tammikujanne sekä Thelninginpolun kohdalla sijaitseva puurivistö, jonka puut todennäköisesti kasvoivat tienvierustalle sattumanvaraisesti. Onnentemppelein ja nykyisen kluuvien ympäristöt sekä kartanon päärakennuksen ja rannan väliin jäävä kaistale erottuvat kartalla avoimina alueina.

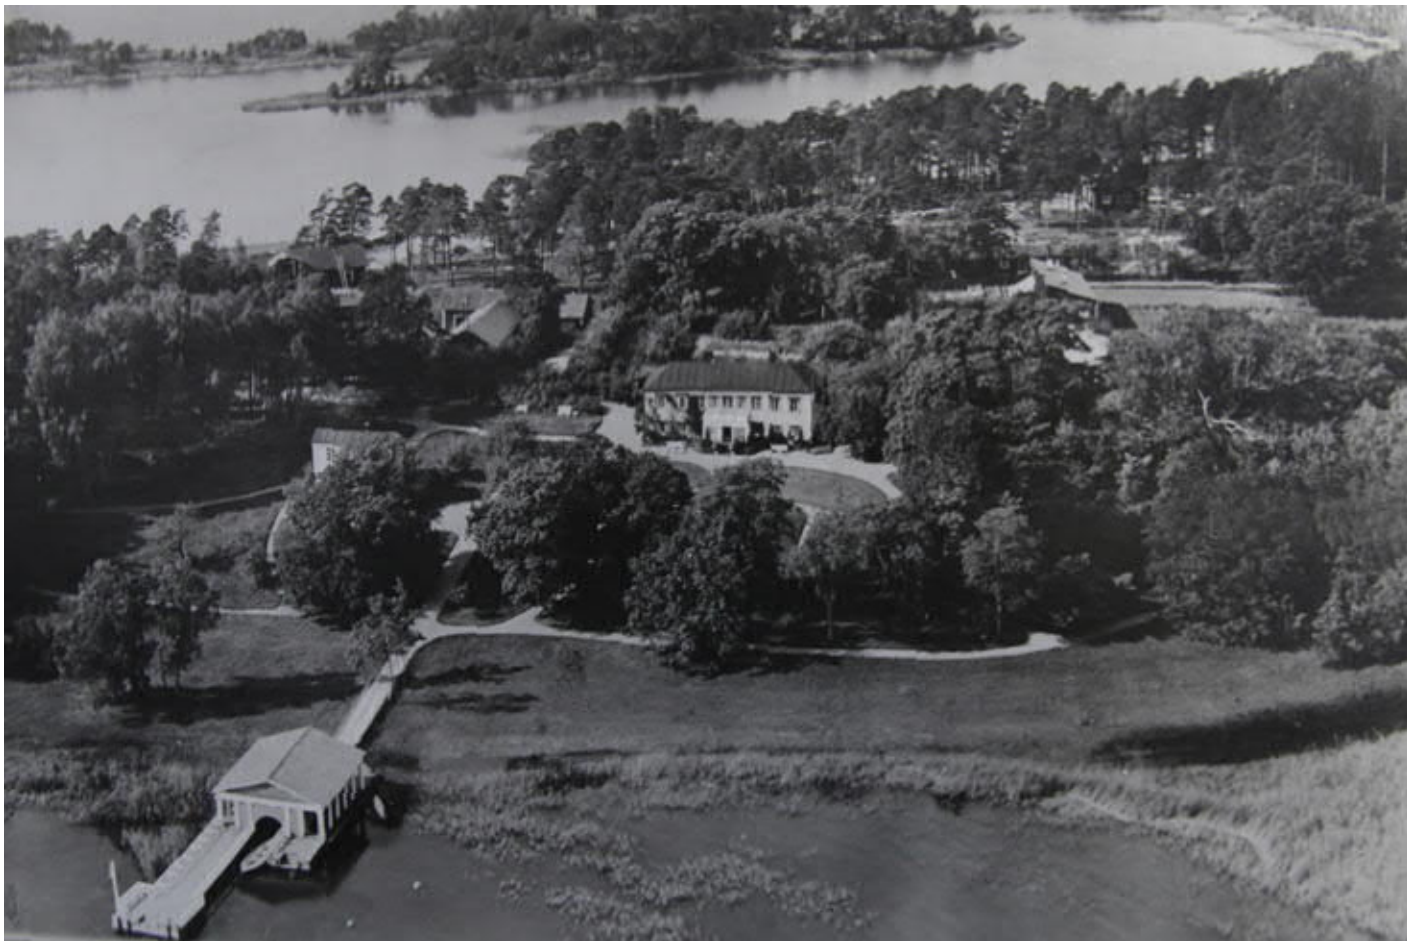
Yllä: Stansvikin kartanopuisto viistoilmakuvassa vuodelta 1930. Kuvassa suuriksi kasvanneet puut ovat alkaneet sulkea näkymälinjoja, mutta maiseman avoimuus on säilynyt erityisesti päärakennuksen etupuolella sekä Stansvikintien läheisyydessä. Foto Roos 1930. MVKA.

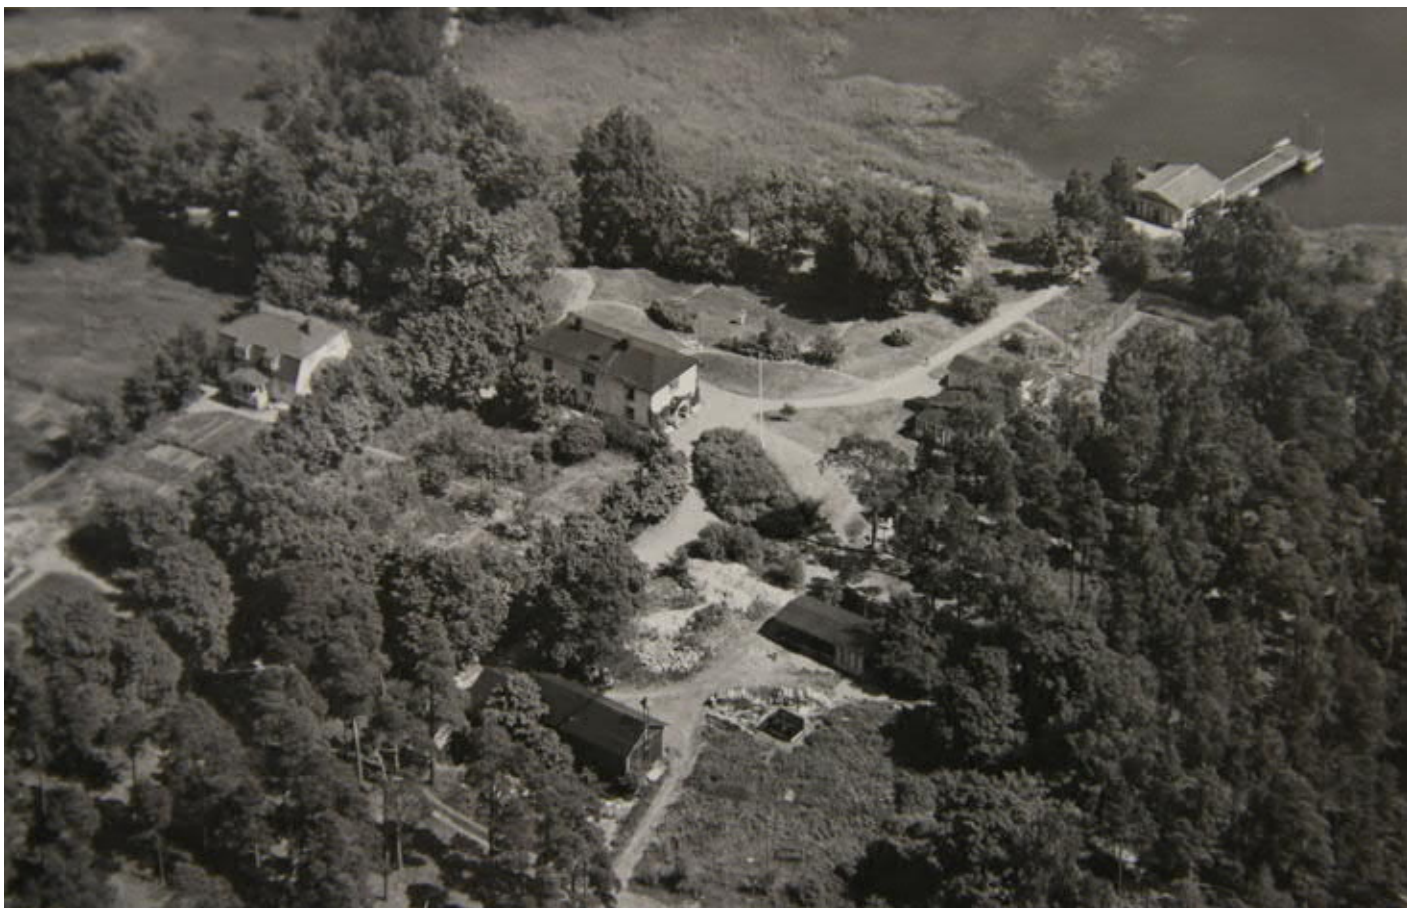
Alla: kartanon ydinalue viistoilmakuvassa vuonna 1955. Sekä päärakennuksen että tilanhoitajan talon taustalla on viljelyalueita. Päärakennuksen edustalla käytävien väliset alueet kumpuilevat kevyesti. P.-O. Jansson 1955. HKMKA.

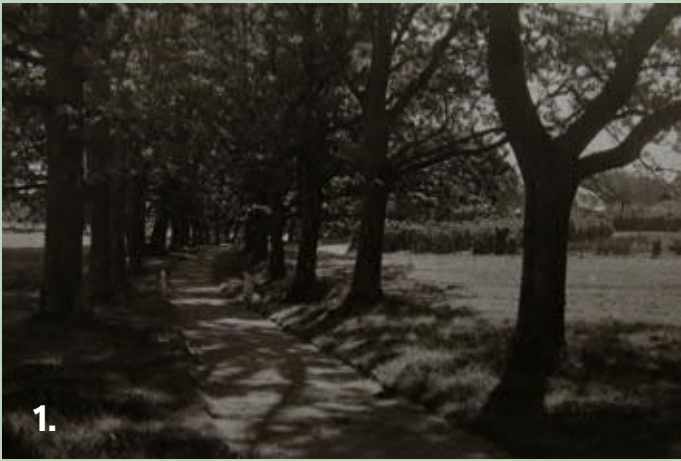
1. Stansvikin tammikujanne vuonna 1930. Kuvan vasemman laidan puiden lomitse voi erottaa kannastien valkoisen ristikkoaidan. Kujan-
netielläkin on pieni valkoinen silta. *Foto Roos 1930. HKMKA.*

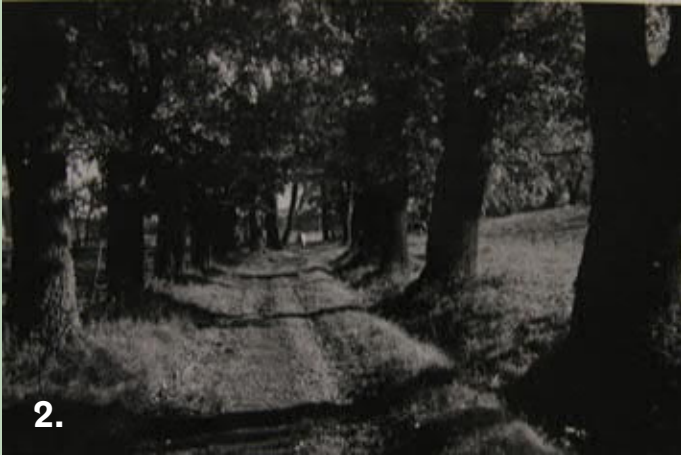
2. Kartanon tammikuja vuonna 1946. Puukujanteen läpi kaartavan, nykyistä kapeamman tien rinnalla mahtui kulkemaan ojapainanne. *T. Rancken 1946. HKMKA.*

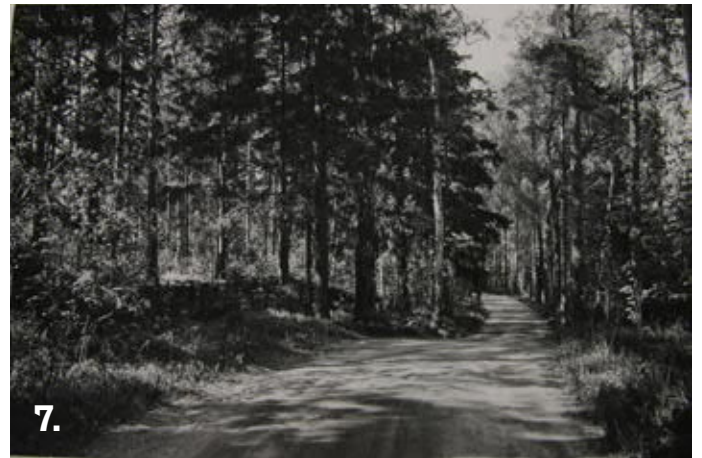
7. Maisema Stansvikintieltä. Nykypäiväänkin asti säilynyt kivimuuri erottuu kuvan vasemmassa laidassa. *C. Grünberg 1968. HKMKA.*

oli puisto, kaksi puutarhalohkoa ja talouspiha. Myös kartanon pellot olivat tällöin laajimmillaan. Rannat olivat edelleen niittyjä, minkä lisäksi ympäristössä oli kivistä metsämaata. Stansvikintien varren kivimuuri on peräisin näiltä ajoilta. (Ruokonen, ym. 2003a, 29.)

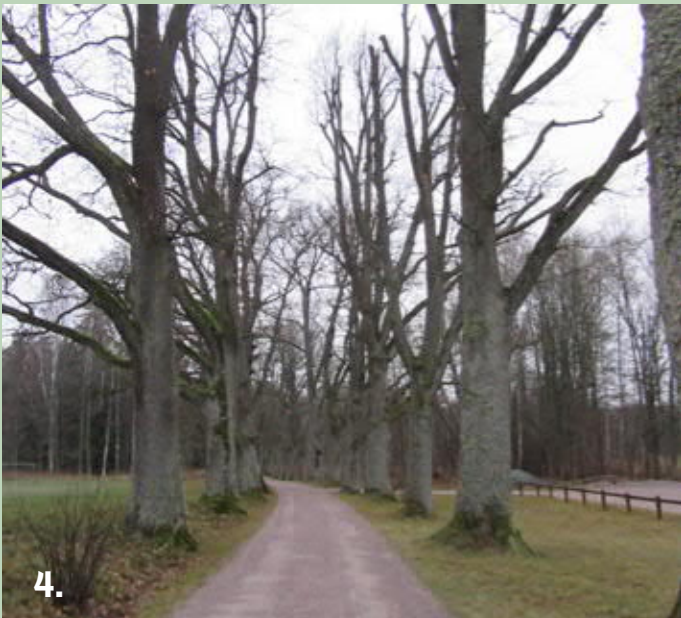
4. Stansvikin tammikujanne vuonna 2018. Tammet ovat ikääntyneet ja niiden oksia on jouduttu hoitoleikkaamaan. Rivistöstä puuttuu muutamia puita.
