# KULTAKRUUNUNKAARI

49. LAAJASALO, KRUUNUVUORI

ASEMAKAAVA JA ASEMAKAAVAN MUUTOKSEN SELOSTUS

Päivätty 29.11.2022  
Diaarinumero HEL 2020-012980  
Hankenumero 6484\_1  
Asemakaavakartta nro 12766

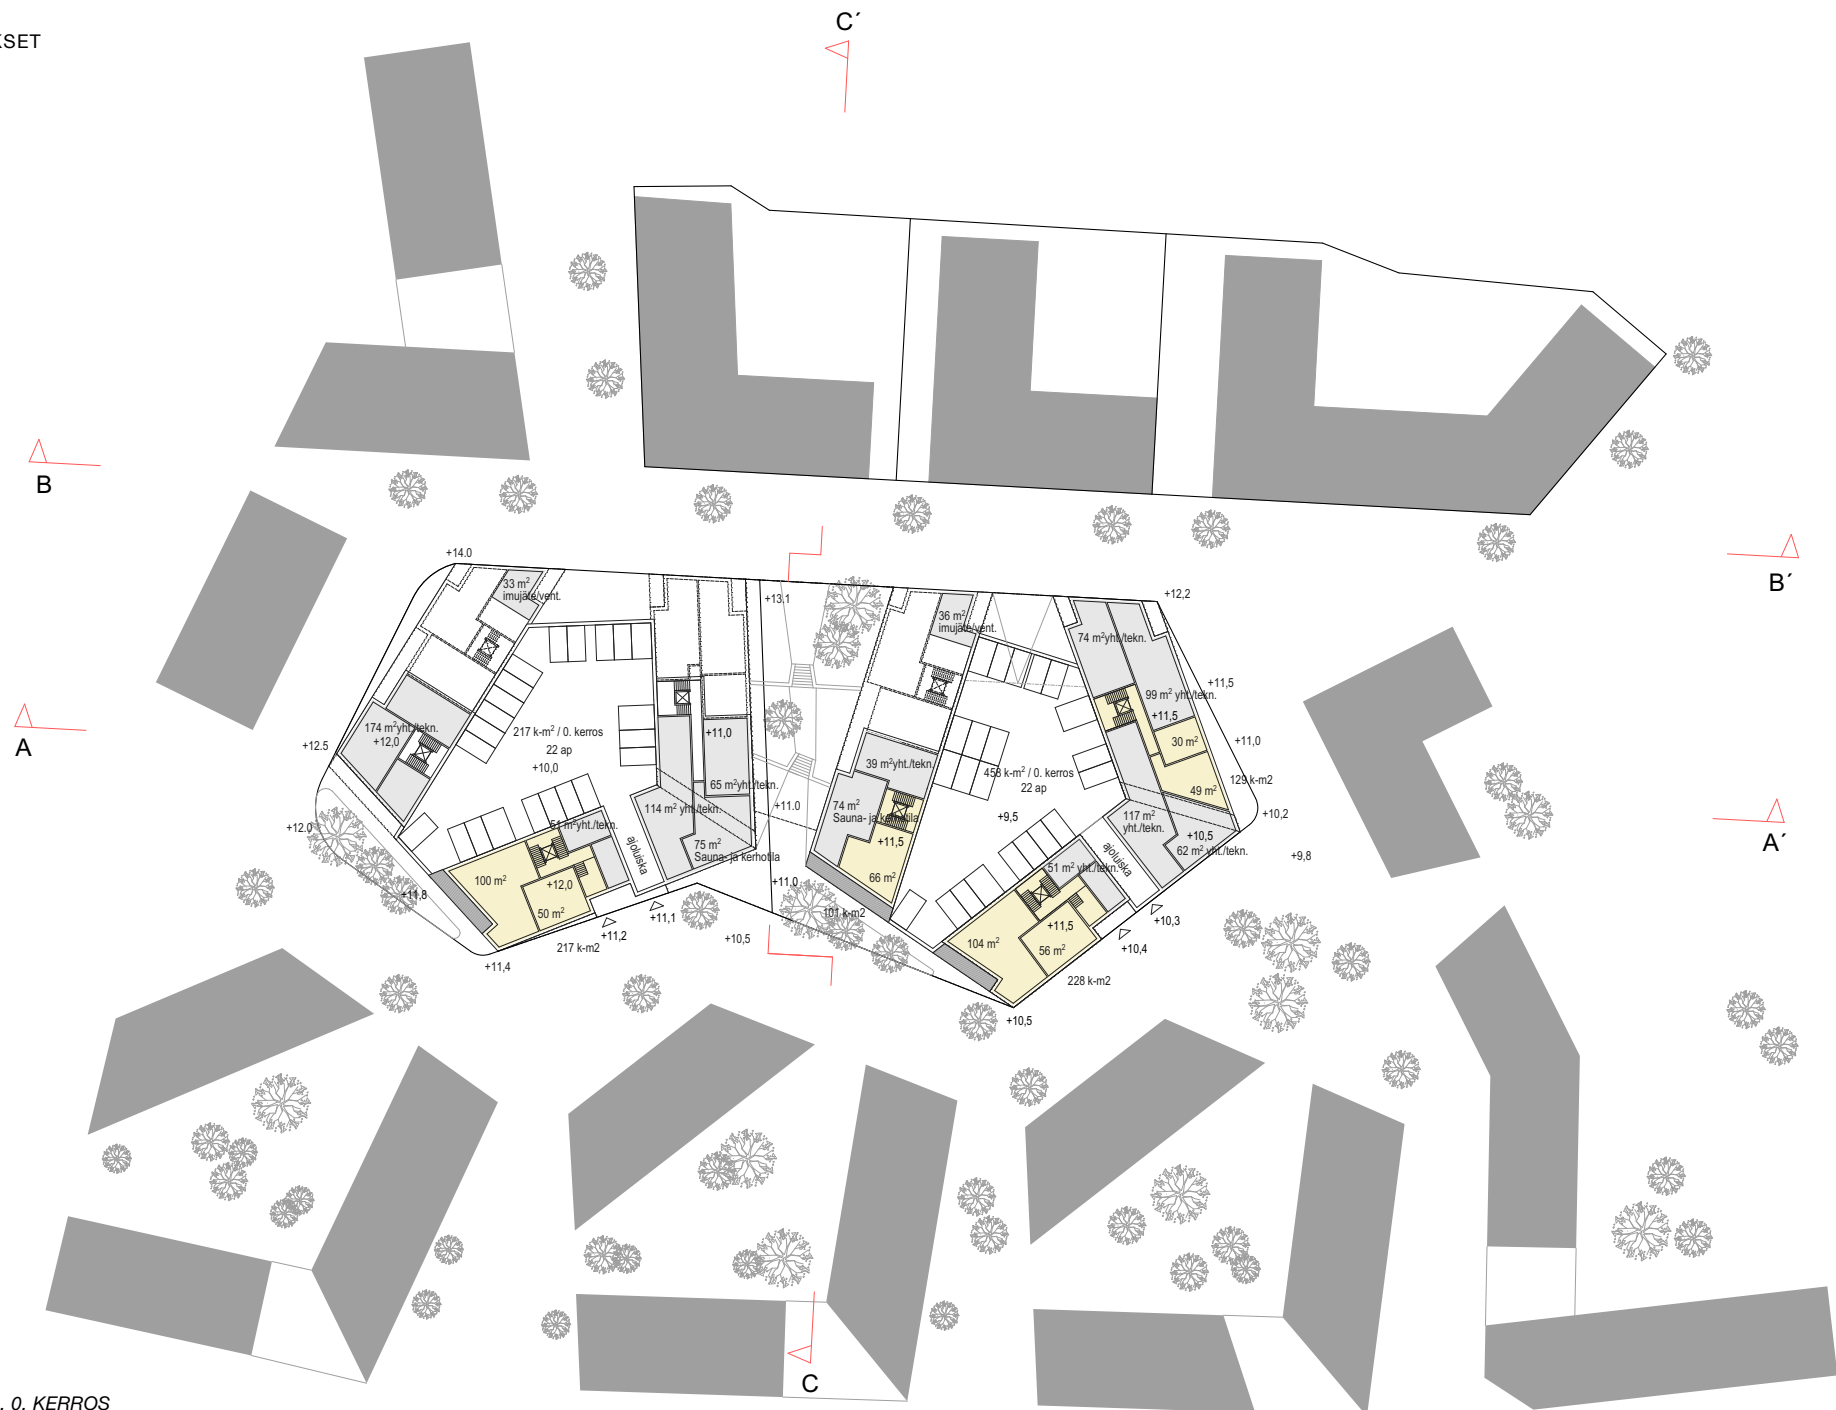
POHJAPIIRUSTUS, 0. KERROS

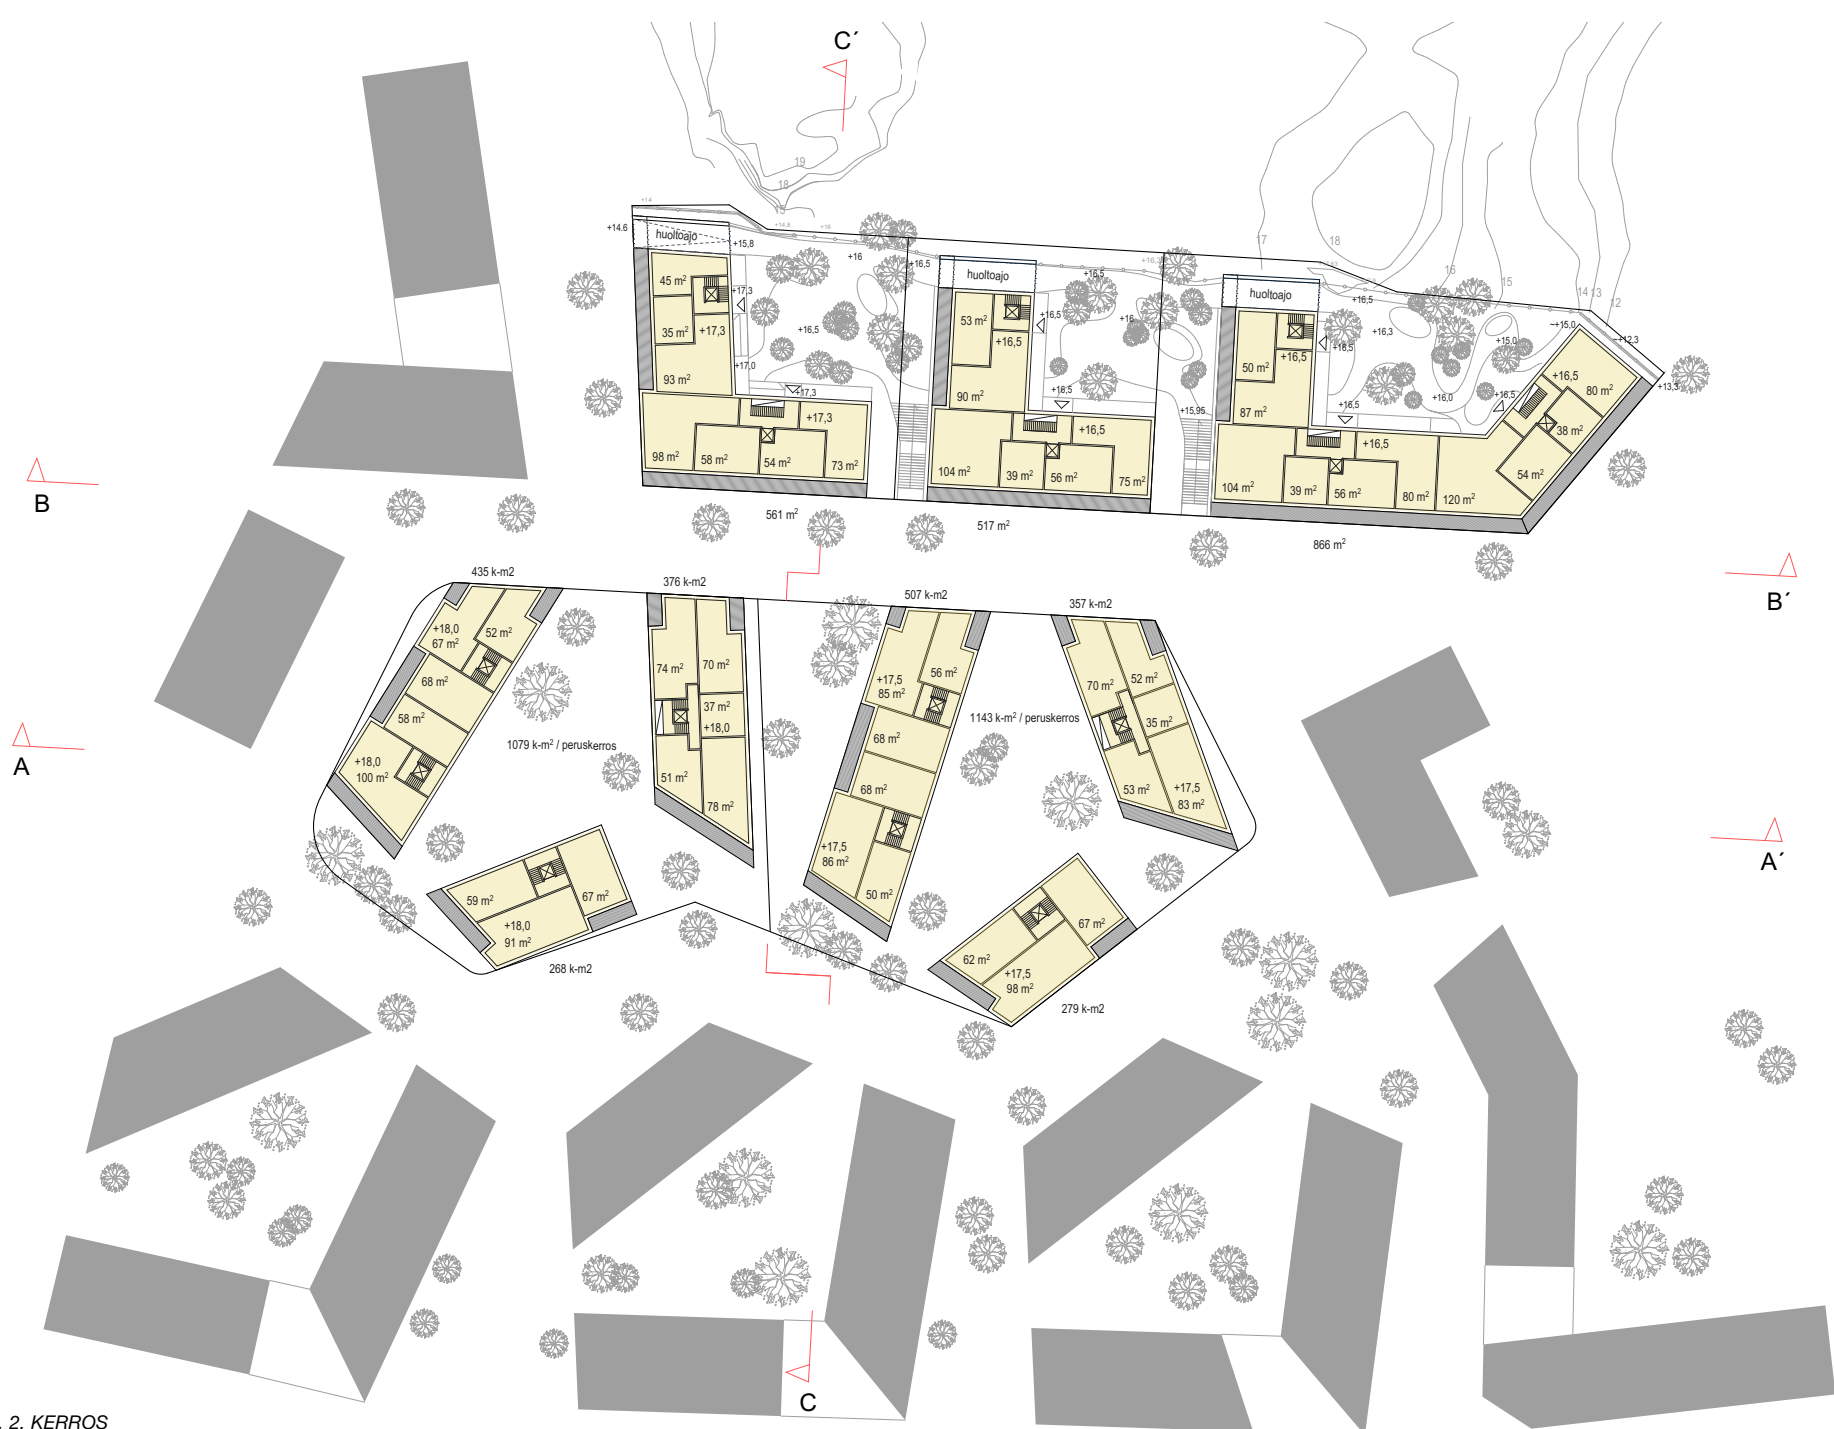
POHJAPIIRUSTUS, 2. KERROS

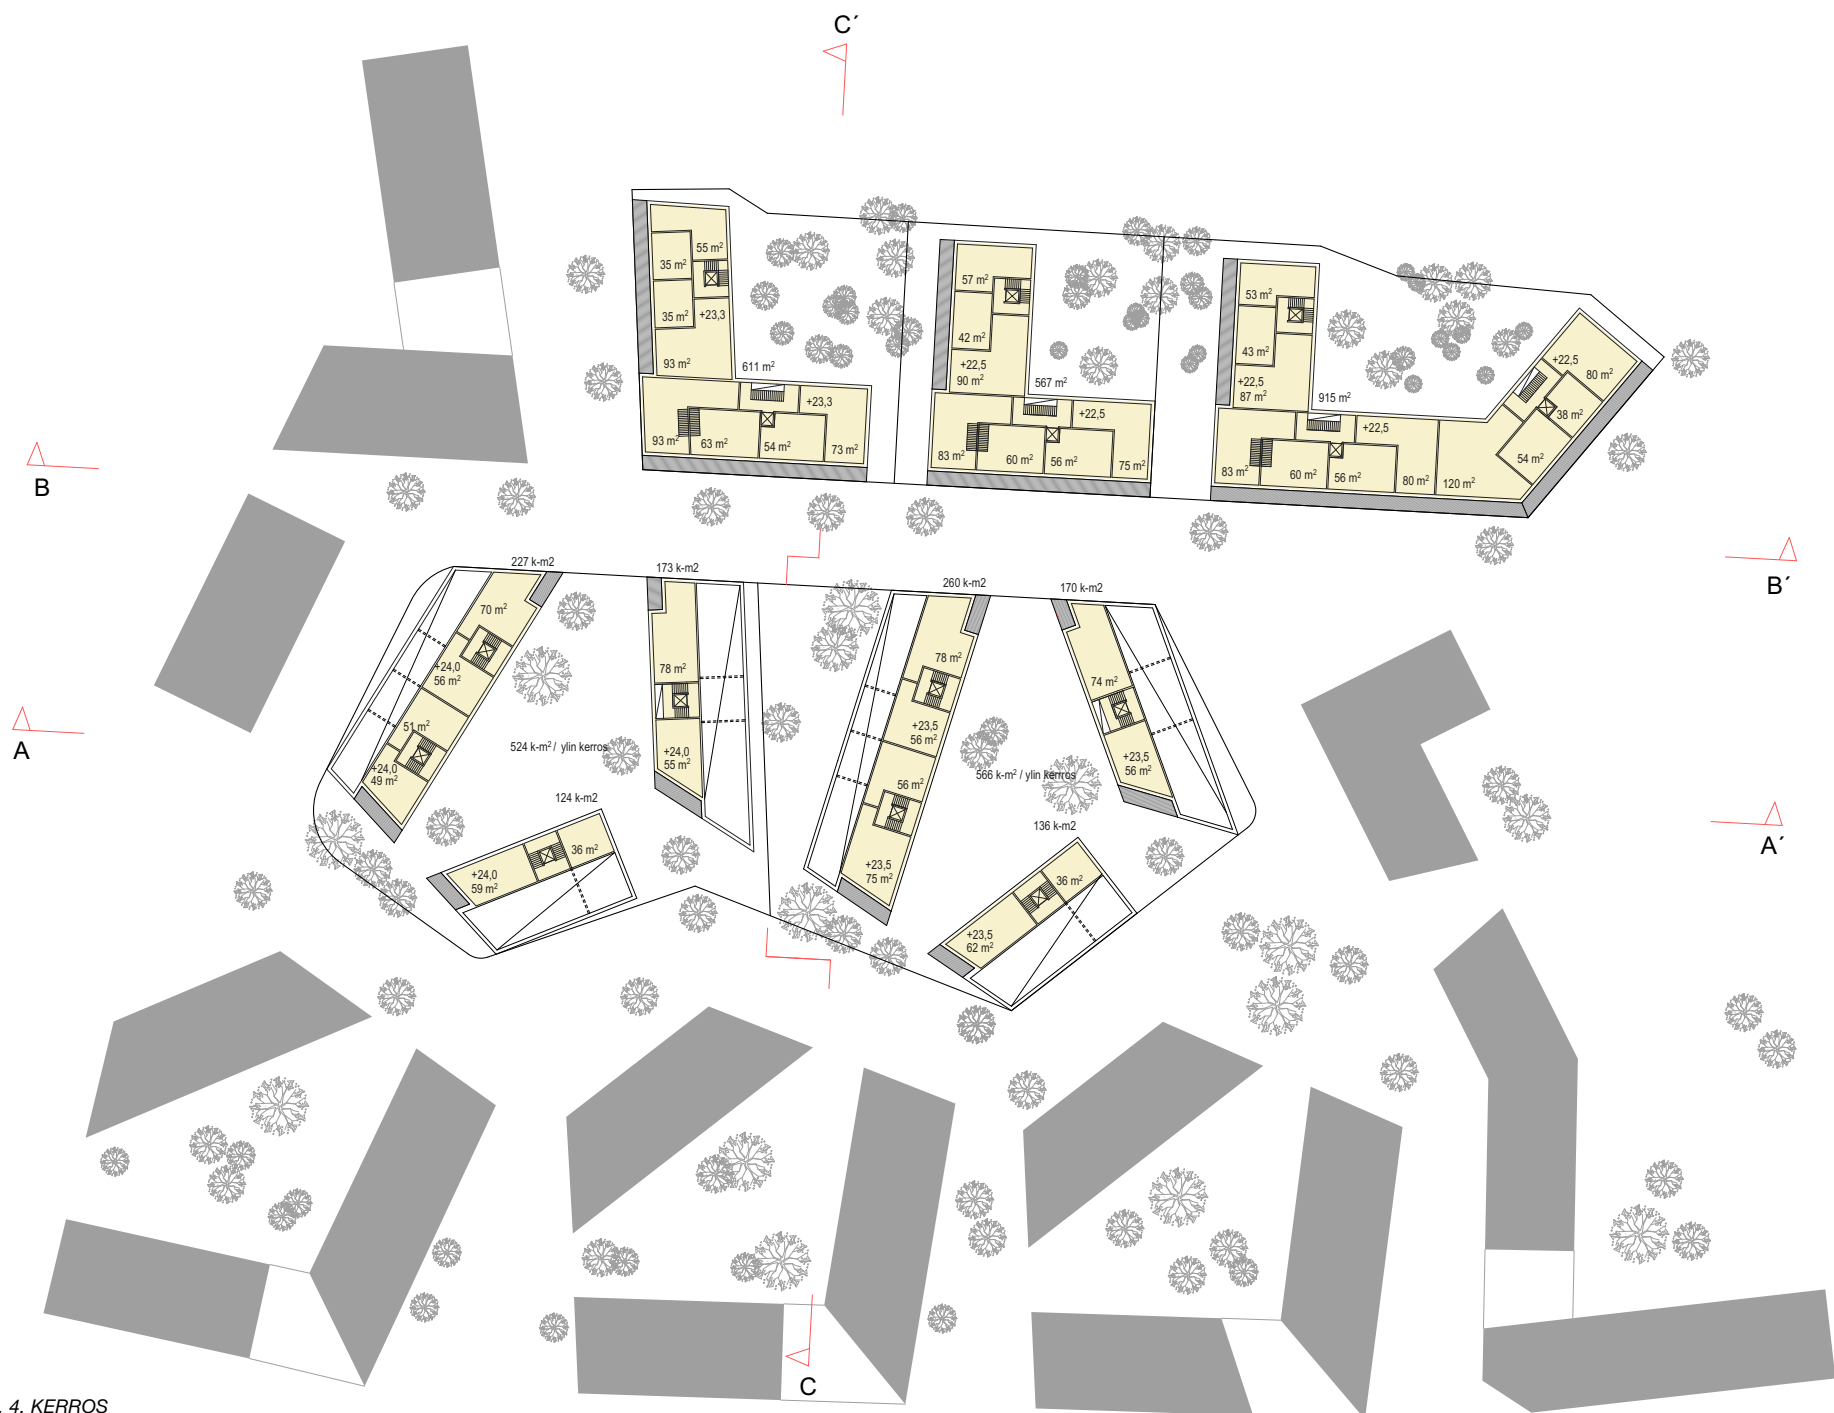
POHJAPIIRUSTUS, 4. KERROS  
1:750

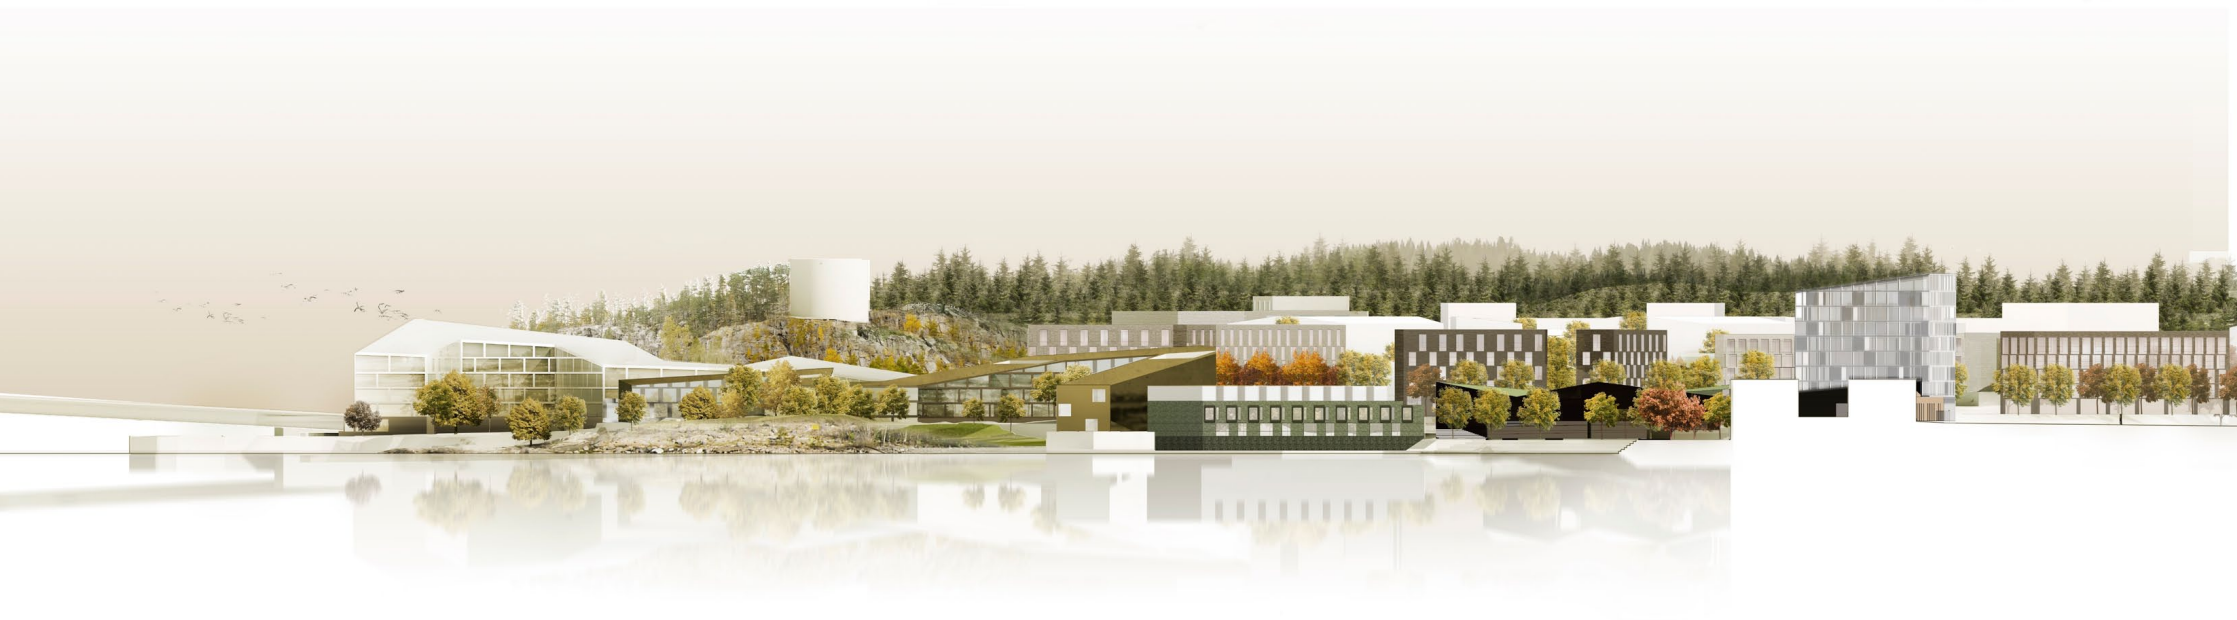
ALUEJULKISIVU ETELÄÄN  
(SUOMENLINNAN SUUNNASTA KATSOTTUNA)

Muutosalueen korttelit 49349 ja 49319 näkyvät taka-alalla valkoisina massoina.
