## KUNTOTUTKIMUSSELOSTUS

Purjetuulentie 1, 00850 Helsinki  
Nro 95952019

Tutkimuskäynti tehtiin 13.9.2019

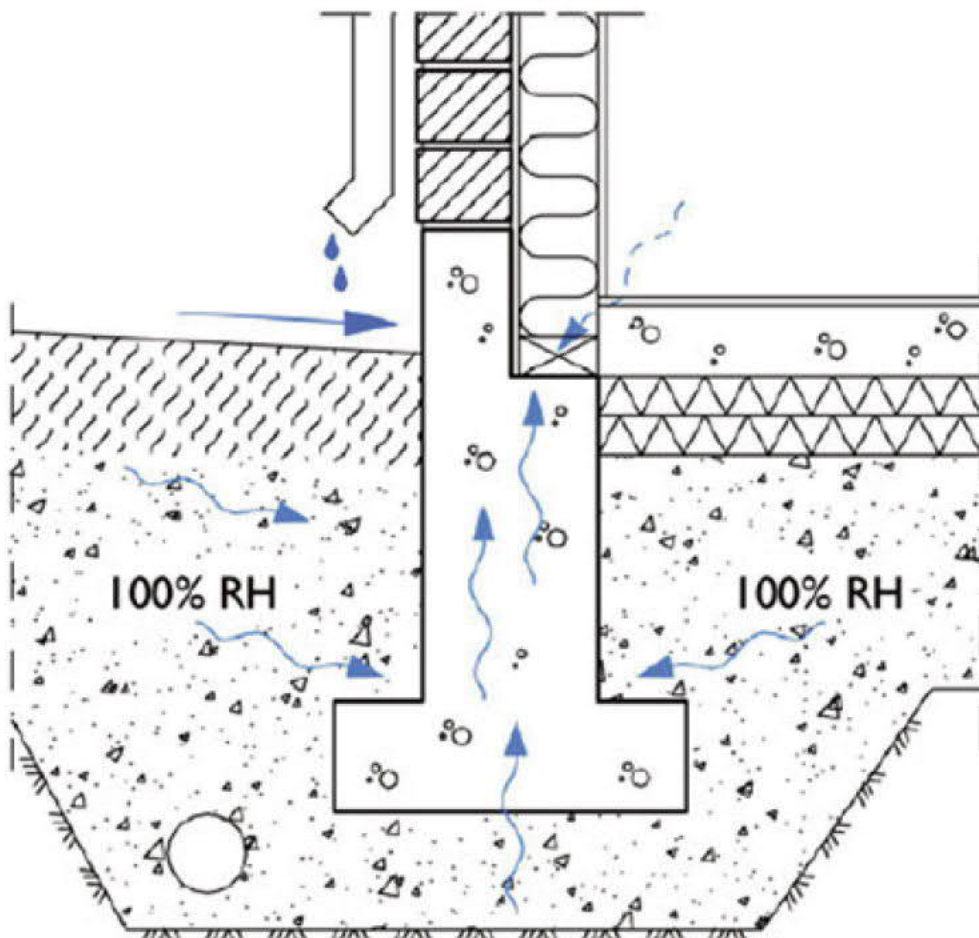
*Kuva 1. Hitaasti kuivuva valesokkelirakenne voi vaurioitua tiilijulkisivun läpi tunkeutuvan sadeveden, ulkopuolelta valuvien hulevesien ja maaperästä siirtyvän kosteuden vaikutuksesta. Myös sisäilman kosteuden tiivistyminen valesokkelin sisäpintaan on mahdollista, mikäli höyrynsulku on puutteellinen. (Ympäristöopas 2016, Rakennuksen kosteus- ja sisäilmatekninen kuntotutkimus)*
