Kunta Helsinki	Dnro
Kohde 327 Helsingin Messipojankuja 12

327 Helsingin Messipojankuja 12

HANKESUUNNITELMAN TARKOITUS

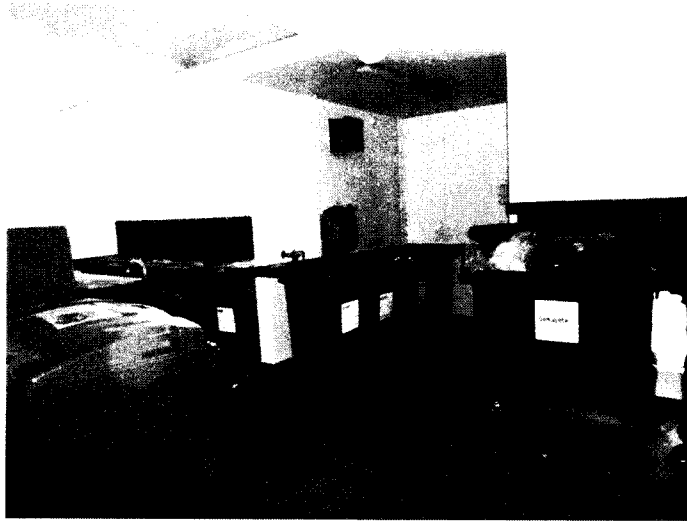
Jätehuone on yhteiskäytössä tonttien 4, 10 ja 11 kanssa. Silmämääräisesti jätehuone on tyydyttävässä kunnossa.

Kuva 1, jätehuone

Ei korjaustoimenpiteitä.

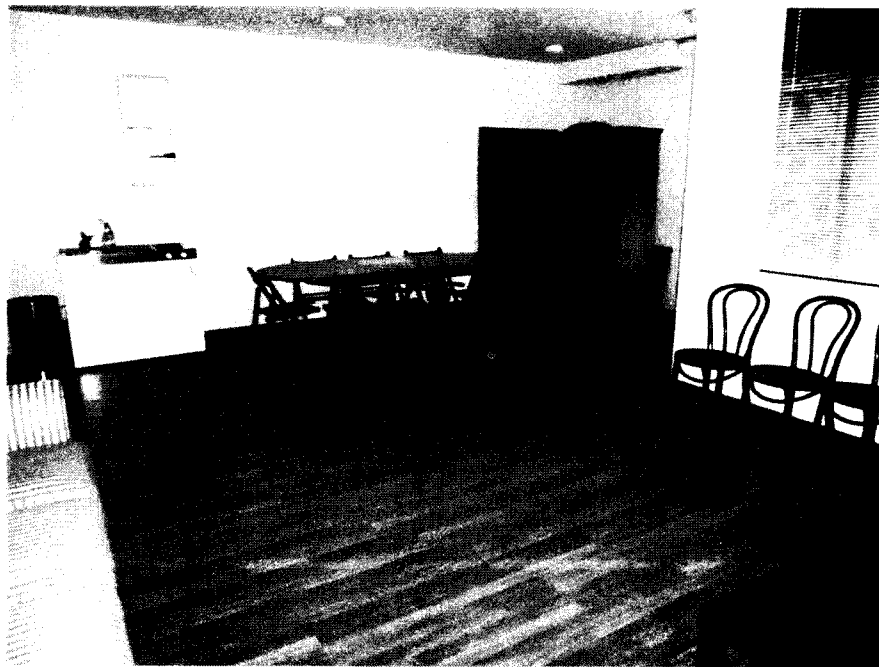
Kerhotila on yhteiskäytössä tonttien 10 ja 11 kanssa. Silmämääräisesti tila on tyydyttävässä kunnossa.

Kuva 2, kerhotila

Ei korjaustoimenpiteitä.

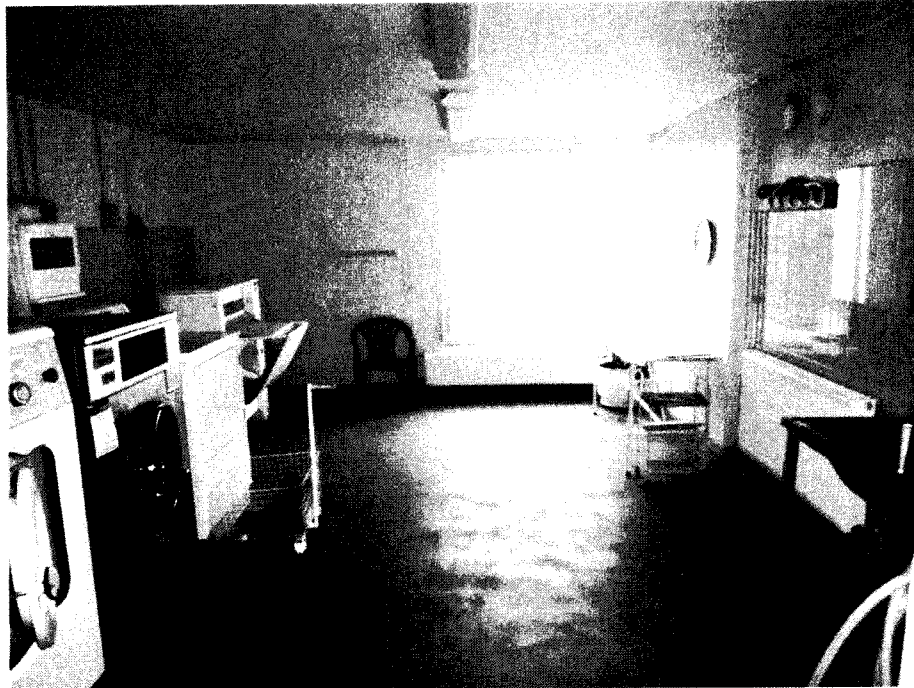
Kerhotila on yhteiskäytössä tonttien 10 ja 11 kanssa. Silmämääräisesti tila on tyydyttävässä kunnossa.

Kuva 3, talopesula

Ei korjaustoimenpiteitä.

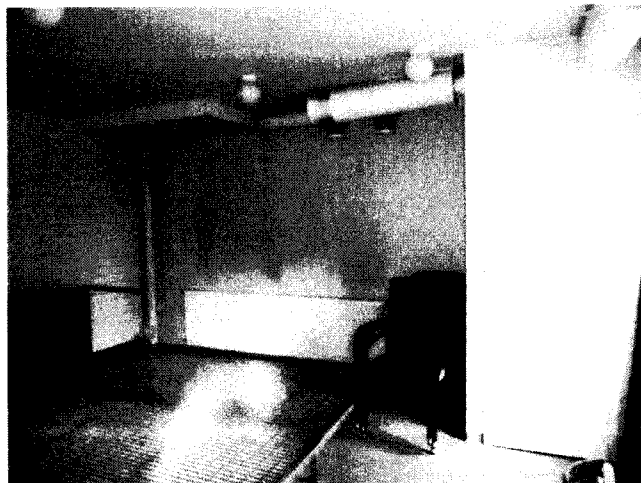
Tomutushuone on yhteiskäytössä tonttien 10 ja 11 kanssa. Silmämääräisesti tila on tyydyttävässä kunnossa.

Kuva 4, tomutushuone

Ei korjaustoimenpiteitä.

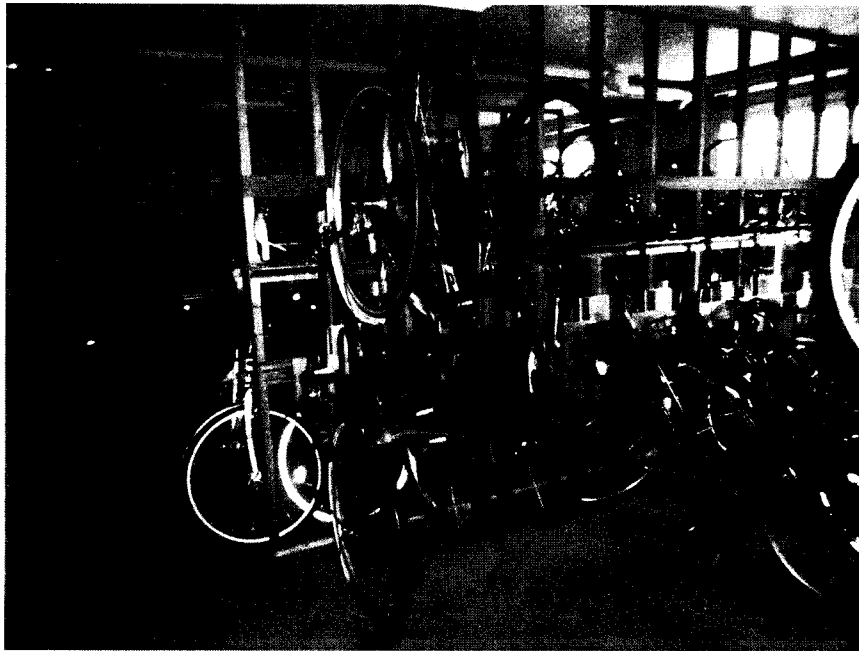
VSS / irtainvarasto tilat ja pyörävarasto ovat yhteiskäytössä tonttien 10 ja 11 kanssa.
Silmämääräisesti tila on tyydyttävässä kunnossa.

Kuva 6, pyörävarasto

Ei korjaustoimenpiteitä.

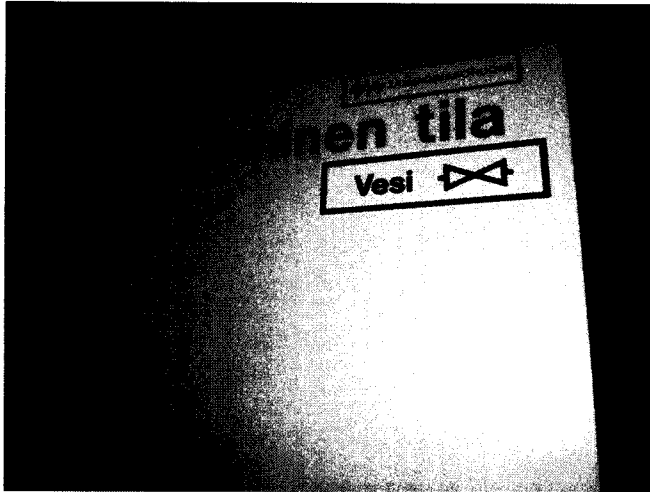
Kuva 9, lämmönjakohuone on teknisessä tilassa

Esitys; linjasäätö – ja sulkuventtiilit uusitaan, käyttöikä 20 .. 25v.

Suosittelen patteriverkoston huuhtelua – ja tasapainotusta lämmityksen kokonaissaneerauksen yhteydessä.

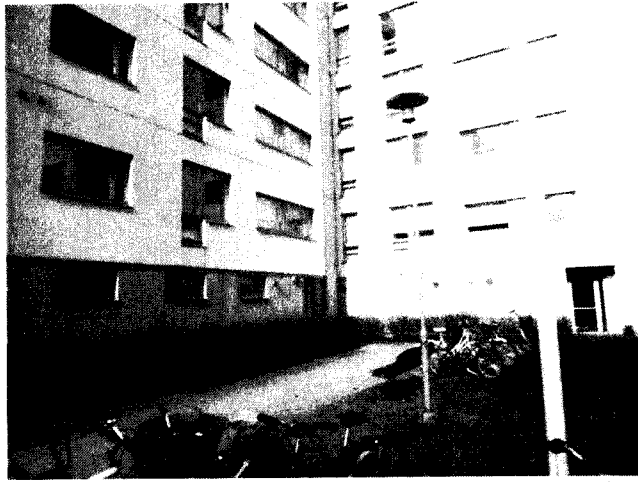
Kuva 13, pylväsvalaisin mikä on Avain Asumisoikeuden hoitovastuulla

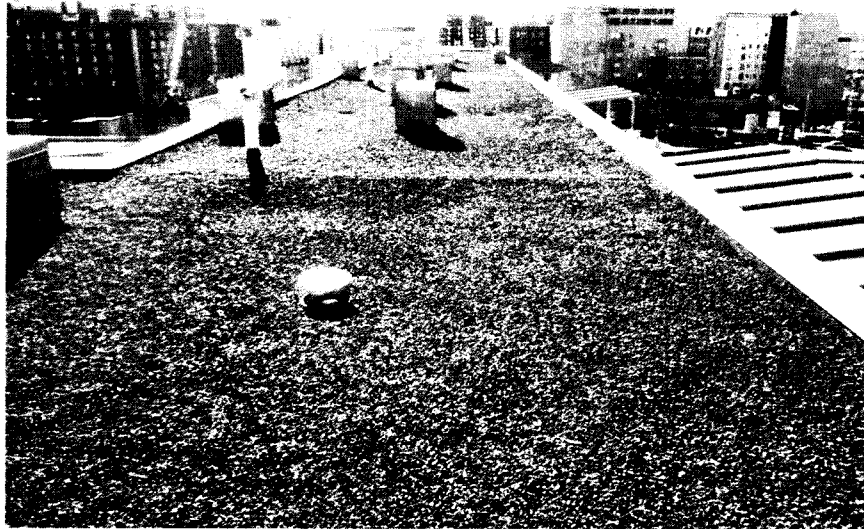
Kuva 15, yleiskuva n. Avain Asumisoikeuden hoitovastuulla olevasta singelillä suojatulla bitumikermikatteisesta katosta (kuvassa etualalla näkyvä kattokaivon suojaritilä kuuluu naapurikiinteistölle).

Kattoon liittyvät julkisivun ja juuripellin rajalla olevat elastiset kittaukset uusitaan.

Räystäspelttien kiinnitysruuvit uusitaan.

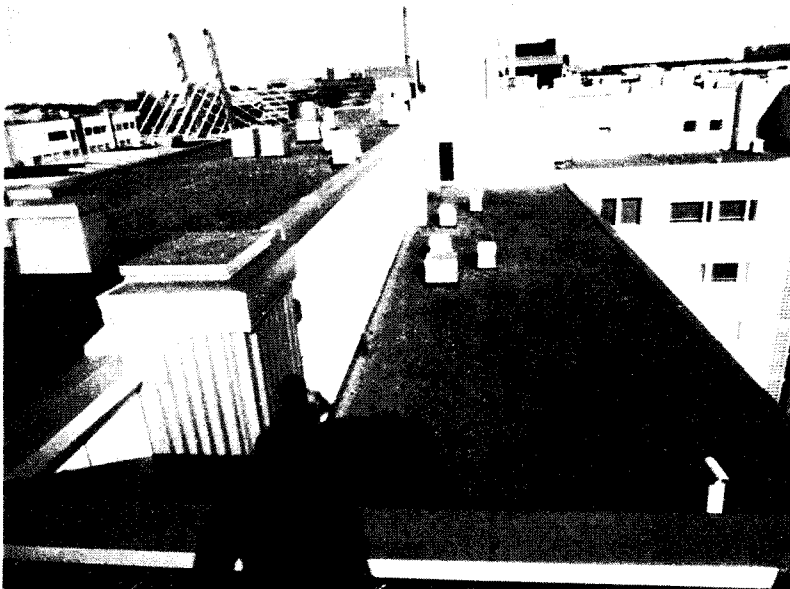
Kuva 16, matalammalla sijaitsevaa singelillä suojattua bitumikermikatteisesta kattoa. "Avain Asumisoikeuden katto" rajautuu kuvassa näkyvää B-porrashuoneen oveen.

Avain Asumisoikeuden käytössä olevat avaimet tai "reitti avaimet" eivät sovi katolle johtaviin oviin. Katolle johtavat ovet sijaitsevat B-porrashuoneen ylätasanteella.

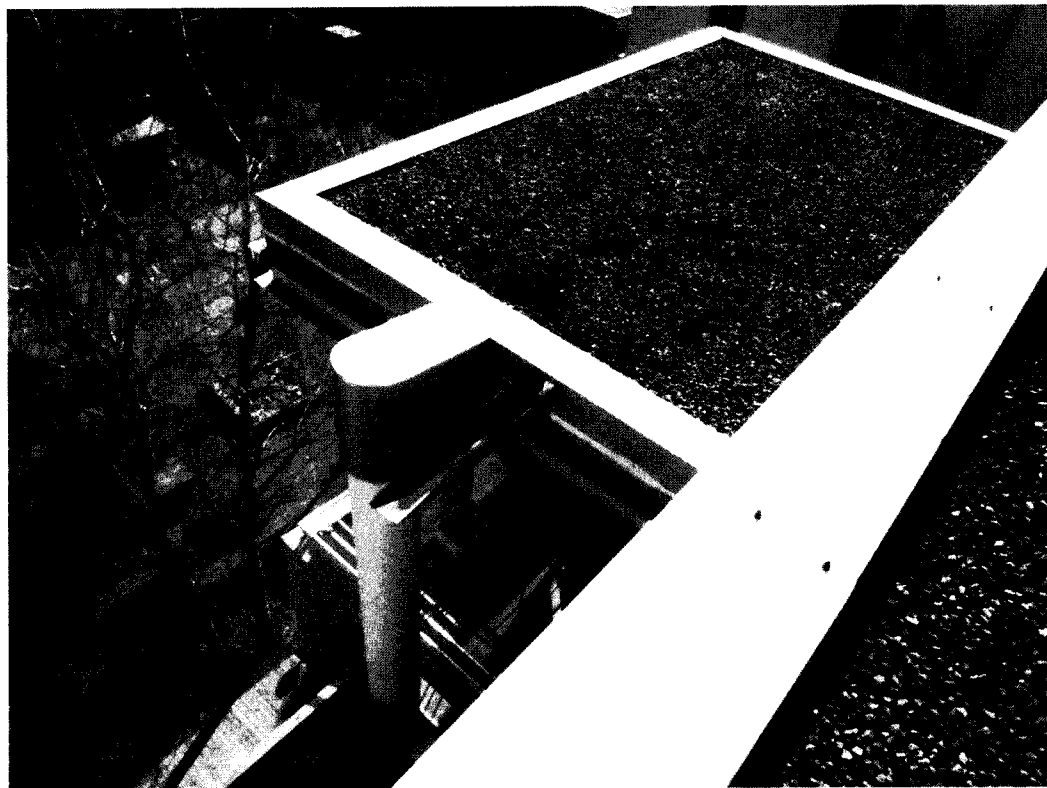
Kuva 18, sisäpihan parvekkeen lippa on bitumikermikatteinen

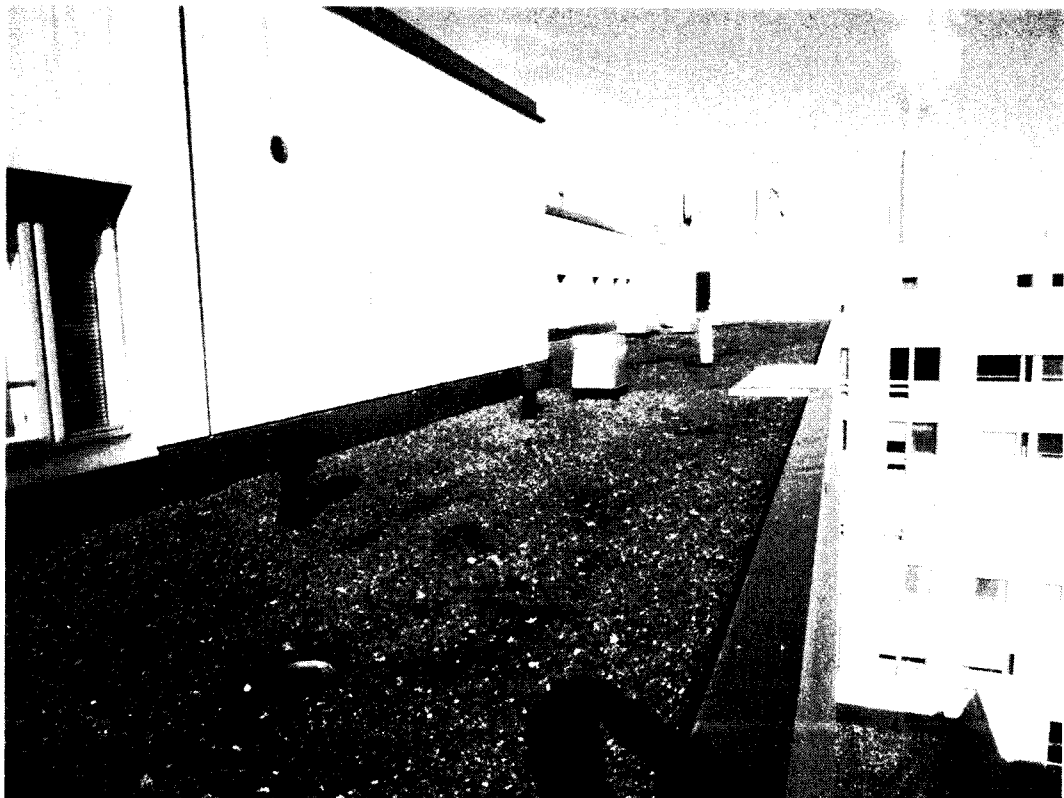
Kuva 20, matalammalla sijaitsevaa kattoa (vertaa kuva 16).

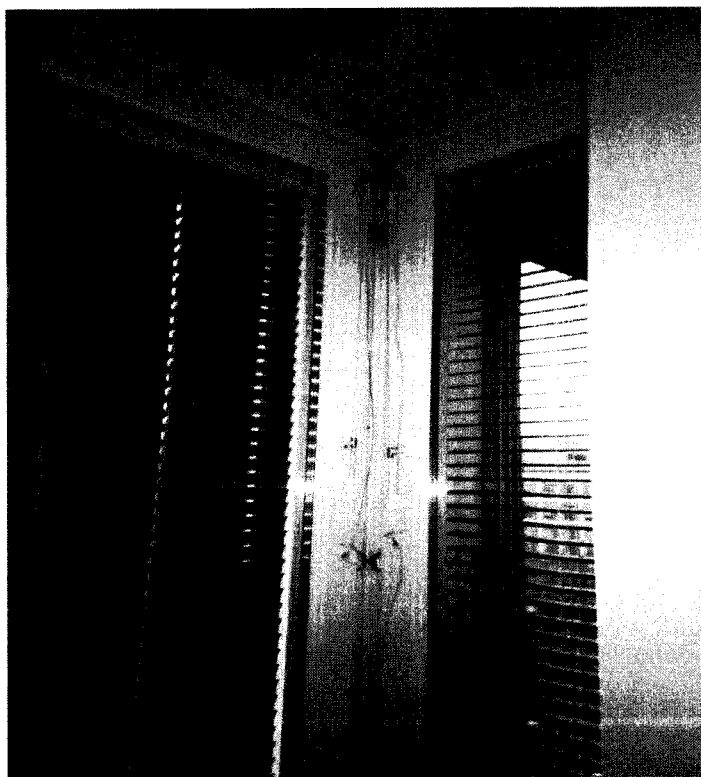
Kuva 28, esim. julkisivun "kylmät" ulkonurkat

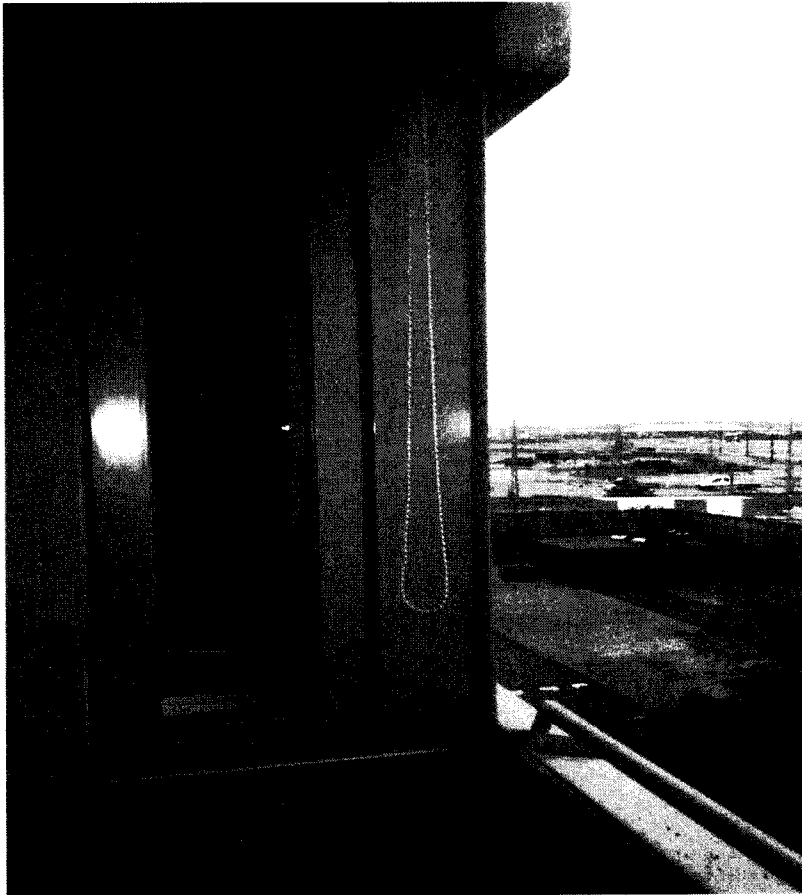
Kuva 29, esim. julkisivun "kylmät" ulkonurkat

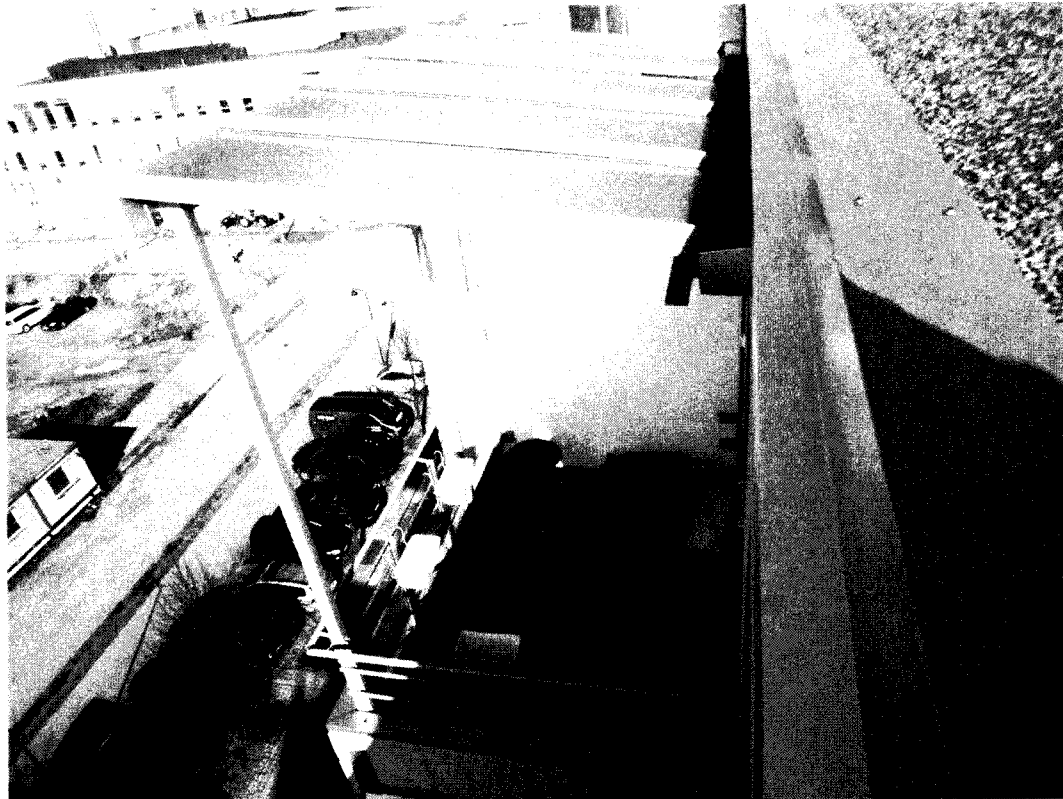
Terassiparvekkeiden lasikatteiden asennusnauhoja on muutamista kohdista irti ja pois paikalta (silikonilla tehty asennusnauhan liimaus ehkä pettänyt)

Kuva 32, esim. terassiparveke

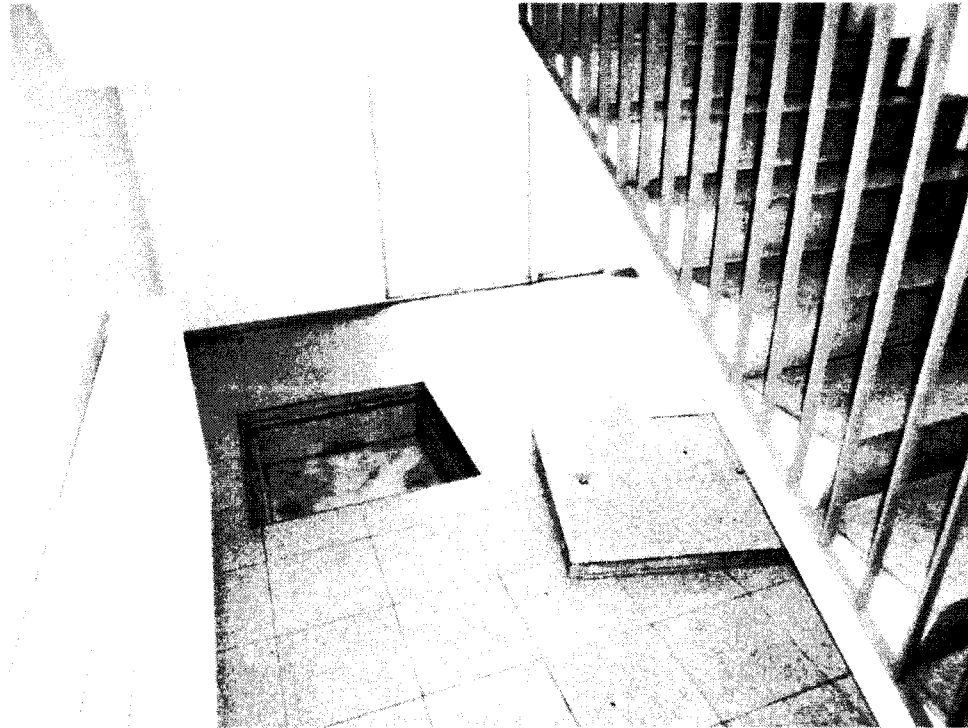
Kuva 36, alapohjaan kulku porrashuoneen tarkastusluukun kautta (yht. 2 kpl)

Alapohjan läpimenot (palokatkot) tarkastetaan ja tiivistetään.

Alapohjan eristyslevyjen tarkastus, puuttuvat (alas tipahtaneet) levyt asennetaan paikoilleen ja saumojen tiivistystä / läpimenon tiivistystä.

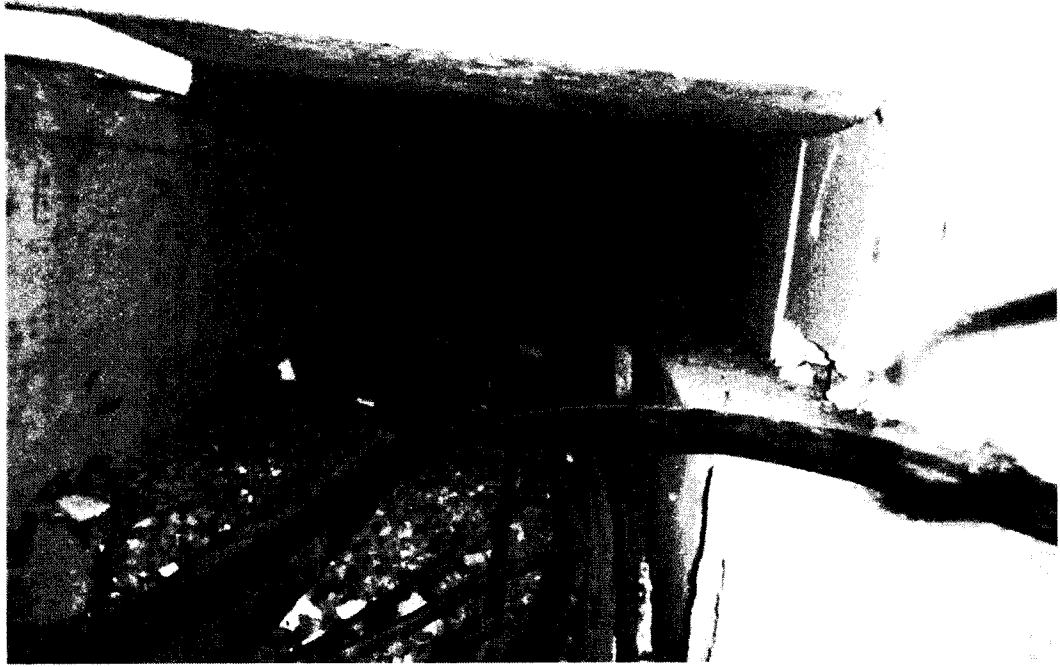
Kuva 37, B-porrashuoneen "alapuolella" sadevesiviemäri oli asennettu suoraan maata vasten sepelin päälle

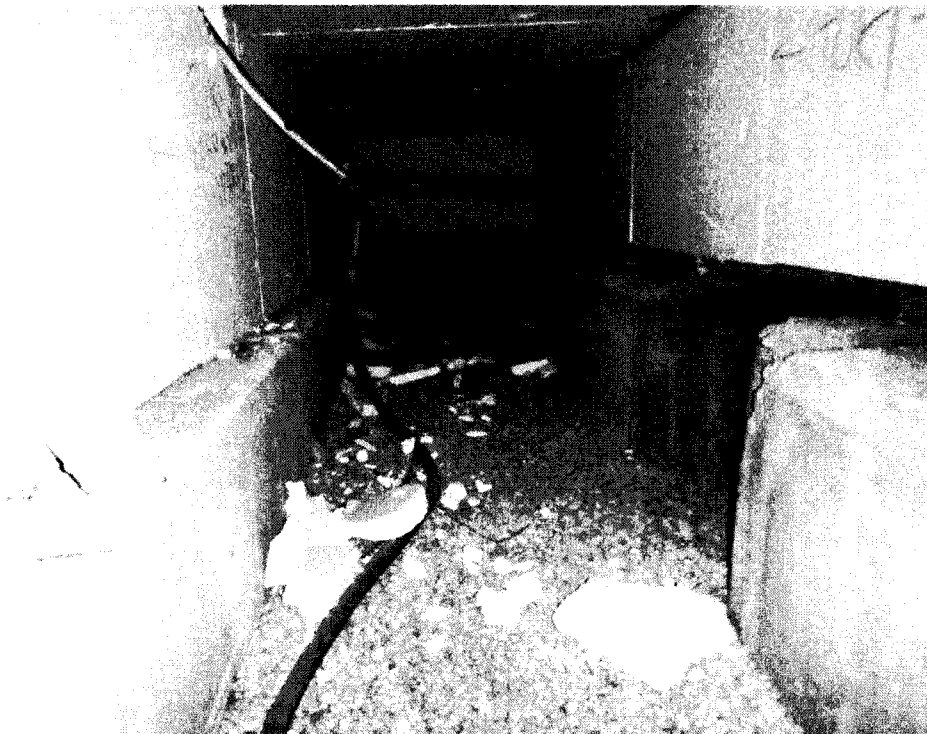
Kuva 39, Alapohjassa on muutamissa kohdissa rakentamisen jäljiltä SPU levyn kappaleita.

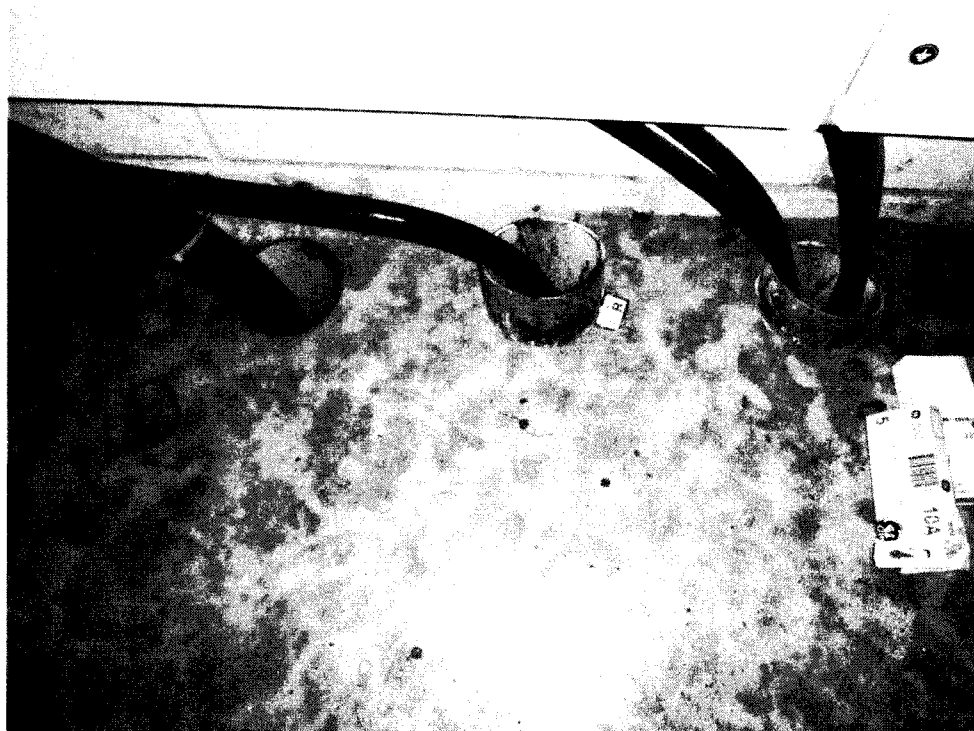
Kuva 40, Alapohjan läpimenot eivät ole kaikilta osin tiiviitä, kuva otettu C-porrashuoneen lastenvaunuvarastosta (missä oli tarkastuspäivän polkupyöriä säilytyksessä)

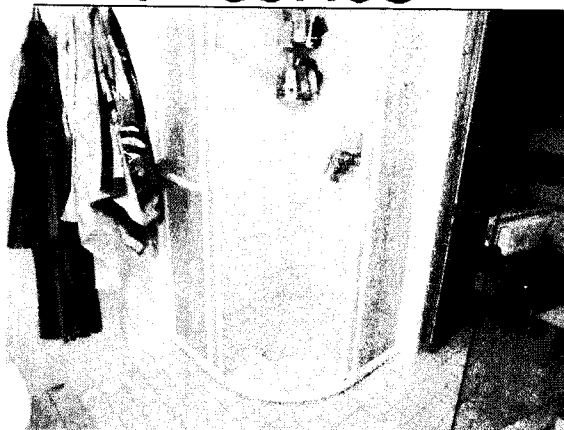
38

LATTIAPINNOITE		SEINÄPINNOITE		VEDENERISTYS		
laatoitus		laatoitus		X	Massaeristys (siveltävä)	
MÄRKÄTILAN IKÄARVIO				Muovimatto		
X	Alkuperäinen			Kermit		
	Saneerattu			X	Vedeneristys näkyy kaivossa	
MITTARILUKEMAT (Lattia, betonirakenteinen)				(Seinät)		
	Kaivo ymp	Suihkutila	Muulla	Kivirakenteiset	Levyrakenteiset	
NORM. (30-90)			X	X		(20-70)
KOST. (90-120)		X				(70-100)
MÄRKÄ (yli 120)	X					(yli 100)
LATTIAKAIVO				LÖYLYHUONE		
X	Korokerengas	X	Muovi	X	Kph/saunan seinä kiveä	
	Kiristysrenkas		Valurauta		Kuivakaivo	
X	Alkuperäinen		Uusittu		Paneloinnissa vaurio	
				X	Lauteissa vaurio	
					Puuosat kunnossa	
VAURIOT				MUUT HUOMIOT:		
X	LVI-vaurio: bidee-kahvan teline irti					
	Laatoissa halkeamia,					
	Saumavaurio, wc-istuimen silikoni					
	Irti alustastaan,					
	Lävistys puutteellinen,					
	Kaivoliitos epätiivis,					
	Lattiakaivon puhdistus					
	Wc-istuimen silikonin uusiminen ja sekoittajan kiinnityksen tiivistys

Silikonien uusiminen tarvittavilta osin, mattosauman korjaus,					
X	Bidee-kahvan telineen kiinnitys					
	Saunan valaisimen puukehyksen uusiminen					
	KUNNOSTUSTARVE HETI (Yleiskunto huono)					
	KUNNOSTUSTARVE 1 - 5 vuotta (Yleiskunto välttävä)					
	KUNNOSTUSTARVE 5 - 10 vuotta (Yleiskunto tyydyttävä)					
X	SEURANTAMITTAUS 5 - 10 vuotta (Yleiskunto hyvä)					
	LISÄTUTKIMUS:

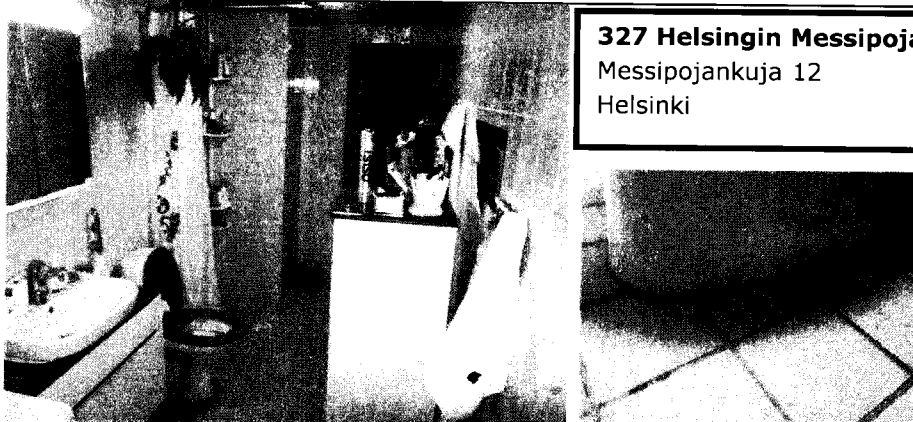
39

LATTIAPINNOITE		SEINÄPINNOITE		VEDENERISTYS		
laatoitus		laatoitus		X	Massaeristys (siveltävä)	
MÄRKÄTILAN IKÄARVIO				Muovimatto		
X	Alkuperäinen			Kermit		
	Saneerattu			Vedeneristys näkyy kaivossa		
MITTARILUKEMAT (Lattia, betonirakenteinen)				(Seinät)		
	Kaivo ymp	Suihkutila	Muualla	Kivirakenteiset	Levyrakenteiset	
NORM. (30-90)	X	X	X	X		(20-70)
KOST. (90-120)						(70-100)
MÄRKÄ (yli 120)						(yli 100)
LATTIAKAIVO				LÖYLYHUONE		
X	Korokerengas	X	Muovi	X	Kph/saunan seinä kiveä	
	Kirstysrenkas		Valurauta		Kuivakaivo	
X	Alkuperäinen		Uusittu		Paneloinnissa vaurio	
				X	Lauteissa vaurio	
					Puuosat kunnossa	
VAURIOT				MUUT HUOMIOT:		
	LVI-vaurio:					
	Laatoissa halkeamia,					
X	Saumavaurio, wc-istuimen silikoni					
	Irti alustastaan,					
	Lävistys puutteellinen,					
	Kaivoliitos epätiivis,					
Lattiakaivon puhdistus						
X	Wc-istuimen silikonin uusiminen					
	Silikonien uusiminen tarvittavilta osin, mattosauman korjaus,

Bidee-kahvan huolto/uusiminen					
	Saunan valaisimen puukehyksen uusiminen					
	KUNNOSTUSTARVE HETI (Yleiskunto huono)					
	KUNNOSTUSTARVE 1 - 5 vuotta (Yleiskunto välttävä)					
	KUNNOSTUSTARVE 5 - 10 vuotta (Yleiskunto tyydyttävä)					
X	SEURANTAMITTAUS 5 - 10 vuotta (Yleiskunto hyvä)					
	LISÄTUTKIMUS:

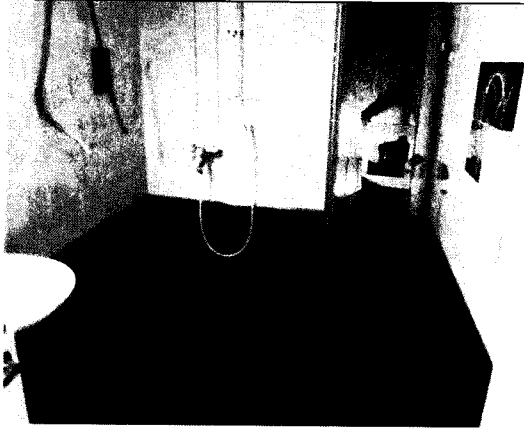
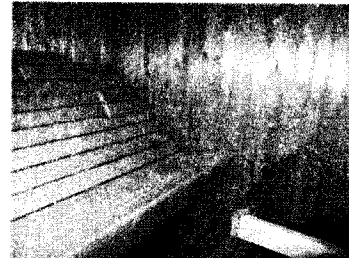
40

LATTIAPINNOITE		SEINÄPINNOITE		VEDENERISTYS		
laatoitus		laatoitus		X	Massaeristys (siveltävä)	
MÄRKÄTILAN IKÄARVIO					Muovimatto	
	Alkuperäinen				Kermit	
X	Saneerattu			X	Vedeneristys näkyy kaivossa	
MITTARILUKEMAT (Lattia, betonirakenteinen)				(Seinät)		
	Kaivo ymp	Suihkutila	Muulla	Kivirakenteiset	Levyrakenteiset	
NORM. (30-90)	X	X	X	X		(20-70)
KOST. (90-120)						(70-100)
MÄRKÄ (yli 120)						(yli 100)
LATTIAKAIVO				LÖYLYHUONE		
X	Korokerengas	X	Muovi	X	Kph/saunan seinä kiveä	
	Kiristysrenkas		Valurauta		Kuivakaivo	
X	Alkuperäinen		Uusittu		Paneloinnissa vaurio	
					Lauteissa vaurio	
				X	Puuosat kunnossa	
VAURIOT				MUUT HUOMIOT:		
X	LVI-vaurio: wc:n huuhtelu ei toimi					
	Laatoissa halkeamia,					
	Saumavaurio, wc-istuimen silikonin					
	Irti alustastaan,					
	Lävistys puutteellinen,					
	Kaivoliitos epätiivis,					
Lattiakaivon puhdistus						
Wc-istuimen silikonin uusiminen ja sekoittajan kiinnityksen tiivistys

Silikonien uusiminen tarvittavilta osin, mattosauman korjaus,						
X	Wc:n huuhtelun huolto					
Saunan valaisimen puukehyksen uusiminen						
KUNNOSTUSTARVE HETI (Yleiskunto huono)						
KUNNOSTUSTARVE 1 - 5 vuotta (Yleiskunto välttävä)						
KUNNOSTUSTARVE 5 - 10 vuotta (Yleiskunto tyydyttävä)						
X	SEURANTAMITTAUS 5 - 10 vuotta (Yleiskunto hyvä)					
LISÄTUTKIMUS:

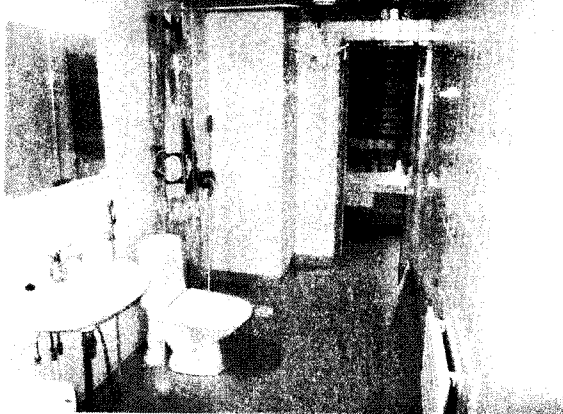
41

LATTIAPINNOITE		SEINÄPINNOITE		VEDENERISTYS		
muovimatto		laatoitus			Massaeristys (siveltävä)	
MÄRKÄTILAN IKÄARVIO				X	Muovimatto	
X	Alkuperäinen				Kermit	
	Saneerattu				Vedeneristys näkyy kaivossa	
MITTARILUKEMAT (Lattia, betonirakenteinen)				(Seinät)		
	Kaivo ymp	Suihkutila	Muulla	Kivirakenteiset	Levyrakenteiset	
NORM. (30-90)	X	X	X	X		(20-70)
KOST. (90-120)						(70-100)
MÄRKÄ (yli 120)						(yli 100)
LATTIAKAIVO				LÖYLYHUONE		
X	Korokerengas	X	Muovi	X	Kph/saunan seinä kiveä	
	Kiristysrenkas		Valurauta		Kuivakaivo	
X	Alkuperäinen		Uusittu		Paneloinnissa vaurio	
				X	Lauteissa vaurio	
					Puosat kunnossa	
VAURIOT				MUUT HUOMIOT:		
	LVI-vaurio:			-Suihkusekoittajan ja suihkukahvatelineen ympärillä lievästi kohonnutta kosteutta		
	Laatoissa halkeamia,					
X	Saumavaurio, wc-istuimen silikoni					
X	Irti alustastaan, matto vähän wc-istuimen ympärillä					
X	Lävistys puutteellinen, sekoittajan ja telineen kiinnitys

Kaivoliitos epätiivis,					
	Lattiakaivon puhdistus					
X	Wc-istuimen silikonin uusiminen ja sekoittajan ja suihkukahvatelineen kiinnityksen tiivistys					
	Silikonien uusiminen tarvittavilta osin, mattosauman korjaus,					
	Bidee-kahvan huolto/uusiminen					
	Saunan valaisimen puukehyksen uusiminen					
	KUNNOSTUSTARVE HETI (Yleiskunto huono)					
	KUNNOSTUSTARVE 1 - 5 vuotta (Yleiskunto välttävä)					
	KUNNOSTUSTARVE 5 - 10 vuotta (Yleiskunto tyydyttävä)					
X	SEURANTAMITTAUS 5 - 10 vuotta (Yleiskunto hyvä)					
	LISÄTUTKIMUS:

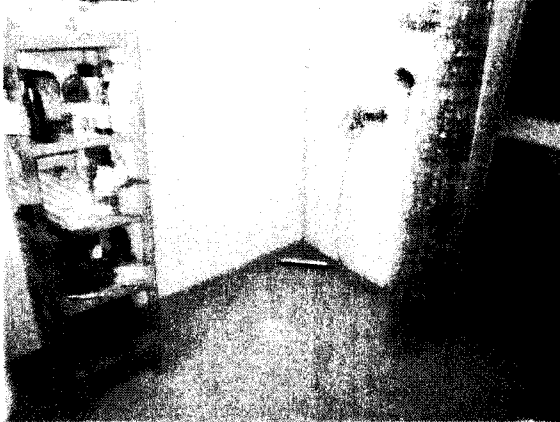
42

LATTIAPINNOITE		SEINÄPINNOITE		VEDENERISTYS		
muovimatto		laatoitus			Massaeristys (siveltävä)	
MÄRKÄTILAN IKÄARVIO				X	Muovimatto	
X	Alkuperäinen				Kermit	
	Saneerattu				Vedeneristys näkyy kaivossa	
MITTARILUKEMAT (Lattia, betonirakenteinen)				(Seinät)		
	Kaivo ymp	Suihkutila	Muulla	Kivirakenteiset	Levyrakenteiset	
NORM. (30-90)	X	X	X	X		(20-70)
KOST. (90-120)				SEKOTT YMP		(70-100)
MÄRKÄ (yli 120)						(yli 100)
LATTIAKAIVO				LÖYLYHUONE		
X	Korokerengas	X	Muovi	X	Kph/saunan seinä kiveä	
	Kiristysrengas		Valurauta		Kuivakaivo	
X	Alkuperäinen		Uusittu		Paneloinnissa vaurio	
				X	Lauteissa vaurio	
					Puuosat kunnossa	
VAURIOT				MUUT HUOMIOT:		
	LVI-vaurio:					
	Laatoissa halkeamia,					
	Saumavaurio, wc-istuimen silikoni					
	Irti alustastaan,					
X	Lävistys puutteellinen, sekottajan kiinnitys					
	Kaivoliitos epätiivis,					
	Lattiakaivon puhdistus					
X	sekoittajan kiinnityksen tiivistys					
	Silikonien uusiminen tarvittavilta osin, mattosauman korjaus,

Bidee-kahvan huolto/uusiminen					
	Saunan valaisimen puukehysten uusiminen					
	KUNNOSTUSTARVE HETI (Yleiskunto huono)					
	KUNNOSTUSTARVE 1 - 5 vuotta (Yleiskunto välttävä)					
	KUNNOSTUSTARVE 5 - 10 vuotta (Yleiskunto tyydyttävä)					
X	SEURANTAMITTAUS 5 - 10 vuotta (Yleiskunto hyvä)					
	LISÄTUTKIMUS:

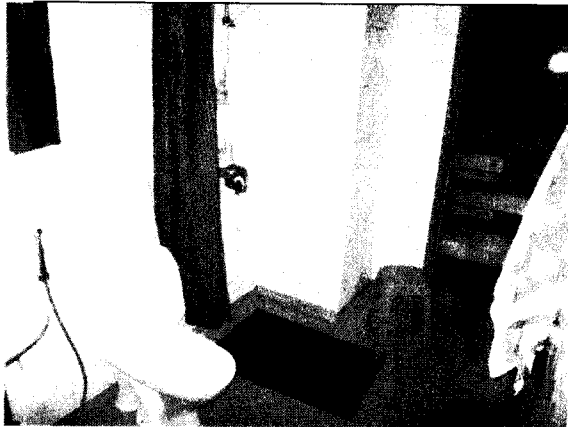
LATTIAPINNOITE		SEINÄPINNOITE		VEDENERISTYS		
muovimatto		laatoitus			Massaeristys (siveltävä)	
MÄRKÄTILAN IKÄARVIO				X	Muovimatto	
X	Alkuperäinen				Kermit	
	Saneerattu				Vedeneristys näkyy kaivossa	
MITTARILUKEMAT (Lattia, betonirakenteinen)				(Seinät)		
	Kaivo ymp	Suihkutila	Muulla	Kivirakenteiset	Levyrakenteiset	
NORM. (30-90)	X	X	X	X		(20-70)
KOST. (90-120)			WC-IST.			(70-100)
MÄRKÄ (yli 120)						(yli 100)
LATTIAKAIVO				LÖYLYHUONE		
X	Korokerengas	X	Muovi	X	Kph/saunan seinä kiveä	
	Kiristysrenkas		Valurauta		Kuivakaivo	
X	Alkuperäinen		Uusittu		Paneloinnissa vaurio	
				X	Lauteissa vaurio	
					Puuosat kunnossa	
VAURIOT				MUUT HUOMIOT:		
	LVI-vaurio:			-Saunan ovenkahva heiluu		
	Laatoissa halkeamia,					
X	Saumavaurio, wc-istuimen silikonin					
X	Irti alustastaan, matto vähän wc-istuimen vieressä					
	Lävistys puutteellinen,					
	Kaivoliitos epätiivis,					
	Lattiakaivon puhdistus					
X	Wc-istuimen silikonin uusiminen

Silikonien uusiminen tarvittavilta osin, mattosaunan korjaus,					
	Bidee-kahvan huolto/uusiminen					
X	Saunan ovenkahvan kiristäminen					
	KUNNOSTUSTARVE HETI (Yleiskunto huono)					
	KUNNOSTUSTARVE 1 - 5 vuotta (Yleiskunto välttävä)					
X	KUNNOSTUSTARVE 5 - 10 vuotta (Yleiskunto tyydyttävä)					
	SEURANTAMITTAUS 5 - 10 vuotta (Yleiskunto hyvä)					
	LISÄTUTKIMUS:

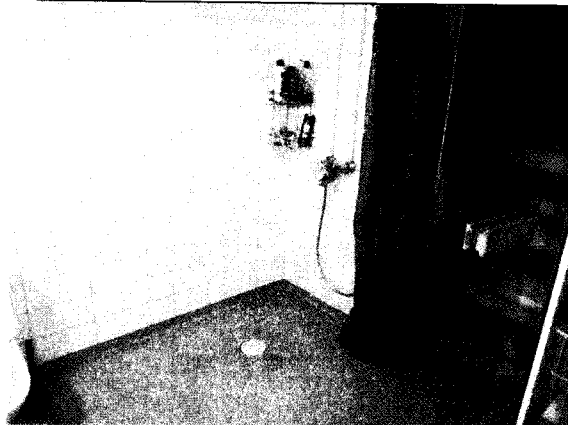
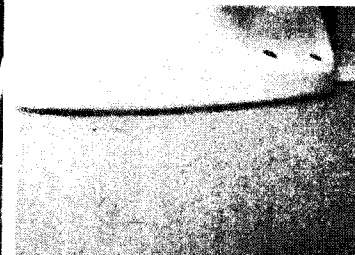
44

LATTIAPINNOITE		SEINÄPINNOITE		VEDENERISTYS		
muovimatto		laatoitus			Massaeristys (siveltävä)	
MÄRKÄTILAN IKÄARVIO				X	Muovimatto	
X	Alkuperäinen				Kermit	
	Saneerattu				Vedeneristys näkyy kaivossa	
MITTARILUKEMAT (Lattia, betonirakenteinen)				(Seinät)		
	Kaivo ymp	Suihkutila	Muulla	Kivirakenteiset	Levyrakenteiset	
NORM. (30-90)	X	X	X	X		(20-70)
KOST. (90-120)						(70-100)
MÄRKÄ (yli 120)						(yli 100)
LATTIAKAIVO				LÖYLYHUONE		
X	Korokerengas	X	Muovi	X	Kph/saunan seinä kiveä	
	Kiristysrenkas		Valurauta		Kuivakaivo	
X	Alkuperäinen		Uusittu		Paneloinnissa vaurio	
				X	Lauteissa vaurio	
					Puuosat kunnossa	
VAURIOT				MUUT HUOMIOT:		
	LVI-vaurio:					
	Laatoissa halkeamia,					
	Saumavaurio, wc-istuimen silikoni					
	Irti alustastaan,					
	Lävistys puutteellinen,					
	Kaivoliitos epätiivis,					
Lattiakaivon puhdistus						
Wc-istuimen silikonin uusiminen ja sekoittajan kiinnityksen tiivistys						
Silikonien uusiminen tarvittavilta osin, mattosauman korjaus,

Bidee-kahvan huolto/uusiminen						
Saunan valaisimen puukehyksen uusiminen						
KUNNOSTUSTARVE HETI (Yleiskunto huono)						
KUNNOSTUSTARVE 1 - 5 vuotta (Yleiskunto välttävä)						
KUNNOSTUSTARVE 5 - 10 vuotta (Yleiskunto tyydyttävä)						
X	SEURANTAMITTAUS 5 - 10 vuotta (Yleiskunto hyvä)					
LISÄTUTKIMUS:

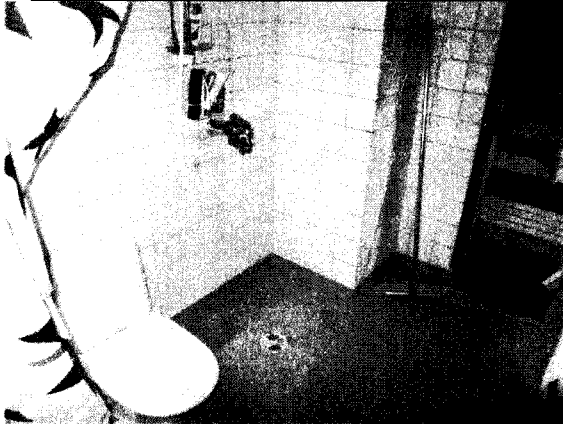
LATTIAPINNOITE		SEINÄPINNOITE		VEDENERISTYS		
muovimatto		laatoitus			Massaeristys (siveltävä)	
MÄRKÄTILAN IKÄARVIO				X	Muovimatto	
X	Alkuperäinen				Kermit	
	Saneerattu				Vedeneristys näkyy kaivossa	
MITTARILUKEMAT (Lattia, betonirakenteinen)				(Seinät)		
	Kaivo ymp	Suihkutila	Muualla	Kivirakenteiset	Levyrakenteiset	
NORM. (30-90)	X	X	X	X		(20-70)
KOST. (90-120)			WC-IST.			(70-100)
MÄRKÄ (yli 120)						(yli 100)
LATTIAKAIVO				LÖYLYHUONE		
X	Korokerengas	X	Muovi	X	Kph/saunan seinä kiveä	
	Kiristysrengas		Valurauta		Kuivakaivo	
X	Alkuperäinen		Uusittu		Paneloinnissa vaurio	
					Lauteissa vaurio	
				X	Puuosat kunnossa	
VAURIOT				MUUT HUOMIOT:		
	LVI-vaurio:			-Saunan ovenkahva heiluu		
	Laatoissa halkeamia,					
X	Saumavaurio, wc-istuimen silikoni					
	Irti alustastaan,					
	Lävistys puutteellinen,					
	Kaivoliitos epätiivis,					
Lattiakaivon puhdistus						
X	Wc-istuimen silikonin uusiminen					
Silikonien uusiminen tarvittavilta osin, mattosauman korjaus,

Bidee-kahvan huolto/uusiminen						
X	Saunan ovenkahvan kiristäminen					
KUNNOSTUSTARVE HETI (Yleiskunto huono)						
KUNNOSTUSTARVE 1 - 5 vuotta (Yleiskunto välttävä)						
KUNNOSTUSTARVE 5 - 10 vuotta (Yleiskunto tyydyttävä)						
X	SEURANTAMITTAUS 5 - 10 vuotta (Yleiskunto hyvä)					
LISÄTUTKIMUS:

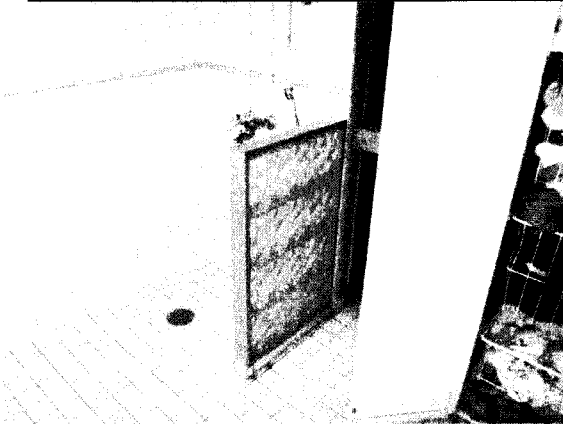
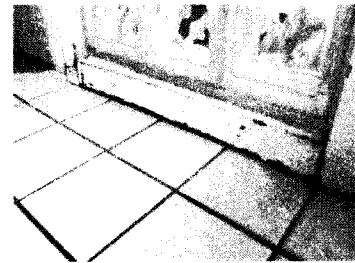
327 Helsingin Messipojankuja12 Messipojankuja 12 Helsinki	Huoneisto 46
--	----------------------------

LATTIAPINNOITE		SEINÄPINNOITE		VEDENERISTYS		
laatoitus		laatoitus		X	Massaeristys (siveltävä)	
MÄRKÄTILAN IKÄARVIO					Muovimatto	
X	Alkuperäinen				Kermit	
	Saneerattu				Vedeneristys näkyy kaivossa	
MITTARILUKEMAT (Lattia, betonirakenteinen)				(Seinät)		
	Kaivo ymp	Suihkutila	Muulla	Kivirakenteiset	Levyrakenteiset	
NORM. (30-90)			X	X		(20-70)
KOST. (90-120)	X	X		SEKOTT YMP		(70-100)
MÄRKÄ (yli 120)						(yli 100)
LATTIAKAIVO				LÖYLYHUONE		
X	Korokerengas	X	Muovi	X	Kph/saunan seinä kiveä	
	Kiristysrengas		Valurauta		Kuivakaivo	
X	Alkuperäinen		Uusittu		Paneloinnissa vaurio	
				X	Lauteissa vaurio	
					Puuosat kunnossa	
VAURIOT				MUUT HUOMIOT:		
	LVI-vaurio:			-Lasitiilen mdf-listat huonot		
X	Laatoissa halkeamia, boordeissa					
X	Saumavaurio, wc-istuimen silikoni, silikonit rumat					
	Irti alustastaan,					
	Lävistys puutteellinen,					
	Kaivoliitos epätiivis,					
Lattiakaivon puhdistus						
X	Wc-istuimen silikonin uusiminen ja sekoittajan kiinnityksen tiivistys

Silikonien uusiminen tarvittavilta osin, mattosauman korjaus,					
	Bidee-kahvan huolto/uusiminen					
X	Mdf-listojen uusiminen					
	KUNNOSTUSTARVE HETI (Yleiskunto huono)					
	KUNNOSTUSTARVE 1 - 5 vuotta (Yleiskunto välttävä)					
X	KUNNOSTUSTARVE 5 - 10 vuotta (Yleiskunto tyydyttävä)					
	SEURANTAMITTAUS 5 - 10 vuotta (Yleiskunto hyvä)					
	LISÄTUTKIMUS:

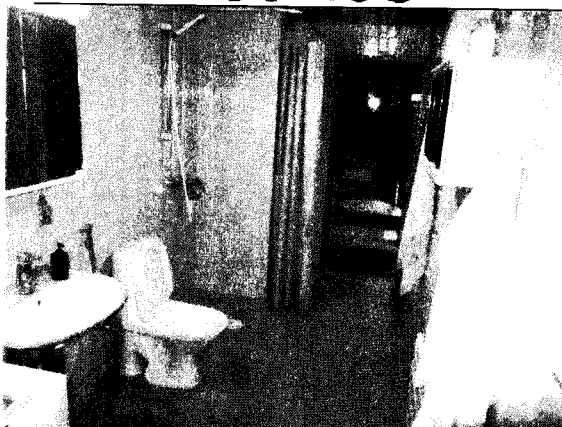
LATTIAPINNOITE		SEINÄPINNOITE		VEDENERISTYS		
laatoitus		laatoitus		X	Massaeristys (siveltävä)	
MÄRKÄTILAN IKÄARVIO				Muovimatto		
X	Alkuperäinen			Kermit		
	Saneerattu			Vedeneristys näkyy kaivossa		
MITTARILUKEMAT (Lattia, betonirakenteinen)				(Seinät)		
	Kaivo ymp	Suihkutila	Muulla	Kivirakenteiset	Levyrakenteiset	
NORM. (30-90)	X	X	X	X		(20-70)
KOST. (90-120)						(70-100)
MÄRKÄ (yli 120)						(yli 100)
LATTIAKAIVO				LÖYLYHUONE		
X	Korokerengas	X	Muovi	X	Kph/saunan seinä kiveä	
	Kiristysrenkas		Valurauta		Kuivakaivo	
X	Alkuperäinen		Uusittu		Paneloinnissa vaurio	
				X	Lauteissa vaurio	
					Puuosat kunnossa	
VAURIOT				MUUT HUOMIOT:		
	LVI-vaurio:					
	Laatoissa halkeamia,					
X	Saumavaurio, wc-istuimen silikoni					
	Irti alustastaan,					
	Lävistys puutteellinen,					
	Kaivoliitos epätiivis,					
	Lattiakaivon puhdistus					
X	Wc-istuimen silikonin uusiminen					
	Silikonien uusiminen tarvittavilta osin, mattosauman korjaus,

Bidee-kahvan huolto/uusiminen					
	Saunan valaisimen puukehyksen uusiminen					
	KUNNOSTUSTARVE HETI (Yleiskunto huono)					
	KUNNOSTUSTARVE 1 - 5 vuotta (Yleiskunto välttävä)					
	KUNNOSTUSTARVE 5 - 10 vuotta (Yleiskunto tyydyttävä)					
X	SEURANTAMITTAUS 5 - 10 vuotta (Yleiskunto hyvä)					
	LISÄTUTKIMUS:

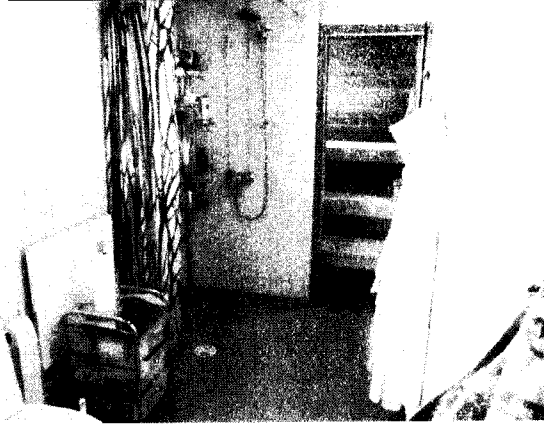
LATTIAPINNOITE		SEINÄPINNOITE		VEDENERISTYS		
muovimatto		laatoitus			Massaeristys (siveltävä)	
MÄRKÄTILAN IKÄARVIO				X	Muovimatto	
X	Alkuperäinen				Kermit	
	Saneerattu				Vedeneristys näkyy kaivossa	
MITTARILUKEMAT (Lattia, betonirakenteinen)				(Seinät)		
	Kaivo ymp	Suihkutila	Muualla	Kivirakenteiset	Levyrakenteiset	
NORM. (30-90)	X	X	X	X		(20-70)
KOST. (90-120)						(70-100)
MÄRKÄ (yli 120)						(yli 100)
LATTIAKAIVO				LÖYLYHUONE		
X	Korokerengas	X	Muovi	X	Kph/saunan seinä kiveä	
X	Kiristysrenkas		Valurauta		Kuivakaivo	
X	Alkuperäinen		Uusittu		Paneloinnissa vaurio	
				X	Lauteissa vaurio	
					Puuosat kunnossa	
VAURIOT				MUUT HUOMIOT:		
	LVI-vaurio:					
	Laatoissa halkeamia,					
	Saumavaurio, wc-istuimen silikoni					
	Irti alustastaan,					
	Lävistys puutteellinen,					
	Kaivoliitos epätiivis,					
Lattiakaivon puhdistus						
Wc-istuimen silikonin uusiminen ja sekoittajan kiinnityksen tiivistys

Silikonien uusiminen tarvittavilta osin, mattosauman korjaus,						
Bidee-kahvan huolto/uusiminen						
Saunan valaisimen puukehyksen uusiminen						
KUNNOSTUSTARVE HETI (Yleiskunto huono)						
KUNNOSTUSTARVE 1 - 5 vuotta (Yleiskunto välttävä)						
KUNNOSTUSTARVE 5 - 10 vuotta (Yleiskunto tyydyttävä)						
X	SEURANTAMITTAUS 5 - 10 vuotta (Yleiskunto hyvä)					
LISÄTUTKIMUS:

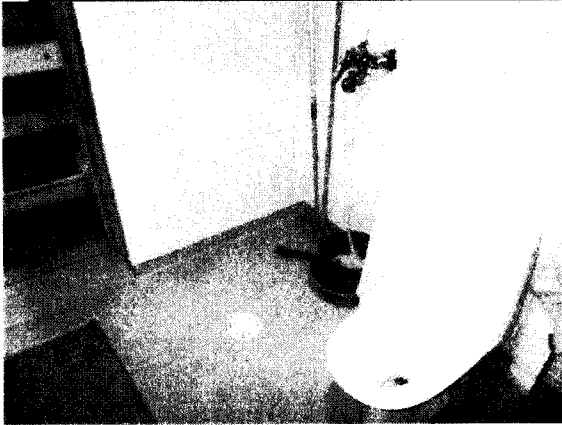
LATTIAPINNOITE		SEINÄPINNOITE		VEDENERISTYS		
muovimatto		laatoitus			Massaeristys (siveltävä)	
MÄRKÄTILAN IKÄARVIO				X	Muovimatto	
X	Alkuperäinen				Kermit	
	Saneerattu				Vedeneristys näkyy kaivossa	
MITTARILUKEMAT (Lattia, betonirakenteinen)				(Seinät)		
	Kaivo ymp	Suihkutila	Muulla	Kivirakenteiset	Levyrakenteiset	
NORM. (30-90)	X	X	X	X		(20-70)
KOST. (90-120)						(70-100)
MÄRKÄ (yli 120)						(yli 100)
LATTIAKAIVO				LÖYLYHUONE		
X	Korokerengas	X	Muovi	X	Kph/saunan seinä kiveä	
X	Kiristysrengas		Valurauta		Kuivakaivo	
X	Alkuperäinen		Uusittu		Paneloinnissa vaurio	
					Lauteissa vaurio	
				X	Puuosat kunnossa	
VAURIOT				MUUT HUOMIOT:		
X	LVI-vaurio: wc:n huuhtelu ei toimi			-Saunan ovenkahva heiluu		
	Laatoissa halkeamia,					
X	Saumavaurio, wc-istuimen silikoni					
	Irti alustastaan,					
	Lävistys puutteellinen,					
	Kaivoliitos epätiivis,					
	Lattiakaivon puhdistus					
X	Wc-istuimen silikonin uusiminen ja sekoittajan kiinnityksen tiivistys

Silikonien uusiminen tarvittavilta osin, mattosauman korjaus,					
X	Wc:n huutelun huolto					
X	Saunan ovenkahvan kiristäminen					
	KUNNOSTUSTARVE HETI (Yleiskunto huono)					
	KUNNOSTUSTARVE 1 - 5 vuotta (Yleiskunto välttävä)					
	KUNNOSTUSTARVE 5 - 10 vuotta (Yleiskunto tyydyttävä)					
X	SEURANTAMITTAUS 5 - 10 vuotta (Yleiskunto hyvä)					
	LISÄTUTKIMUS:

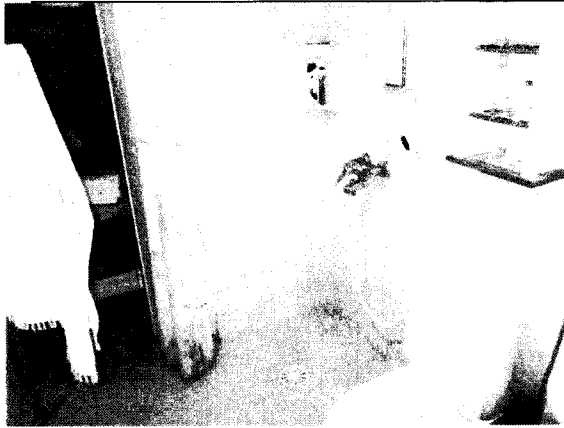
50

LATTIAPINNOITE		SEINÄPINNOITE		VEDENERISTYS		
laatoitus		laatoitus		X	Massaeristys (siveltävä)	
MÄRKÄTILAN IKÄARVIO					Muovimatto	
X	Alkuperäinen				Kermit	
	Saneerattu				Vedeneristys näkyy kaivossa	
MITTARILUKEMAT (Lattia, betonirakenteinen)				(Seinät)		
	Kaivo ymp	Suihkutila	Muulla	Kivirakenteiset	Levyrakenteiset	
NORM. (30-90)						(20-70)
KOST. (90-120)						(70-100)
MÄRKÄ (yli 120)						(yli 100)
LATTIAKAIVO				LÖYLYHUONE		
X	Korokerengas	X	Muovi	X	Kph/saunan seinä kiveä	
	Kiristysrengas		Valurauta		Kuivakaivo	
X	Alkuperäinen		Uusittu		Paneloinnissa vaurio	
				X	Lauteissa vaurio	
					Puuosat kunnossa	
VAURIOT				MUUT HUOMIOT:		
	LVI-vaurio:					
	Laatoissa halkeamia,					
X	Saumavaurio, wc-istuimen silikonit					
	Irti alustastaan,					
	Lävistys puutteellinen,					
	Kaivoliitos epätiivis,					
X	Asukkaan huolto: Lattiakaivon puhdistus					
X	Wc-istuimen silikonin uusiminen					
	Silikonien uusiminen tarvittavilta osin, mattosauman korjaus,

Bidee-kahvan huolto/uusiminen					
	Saunan valaisimen puukehyksen uusiminen					
	KUNNOSTUSTARVE HETI (Yleiskunto huono)					
	KUNNOSTUSTARVE 1 - 5 vuotta (Yleiskunto välttävä)					
	KUNNOSTUSTARVE 5 - 10 vuotta (Yleiskunto tyydyttävä)					
X	SEURANTAMITTAUS 5 - 10 vuotta (Yleiskunto hyvä)					
	LISÄTUTKIMUS:

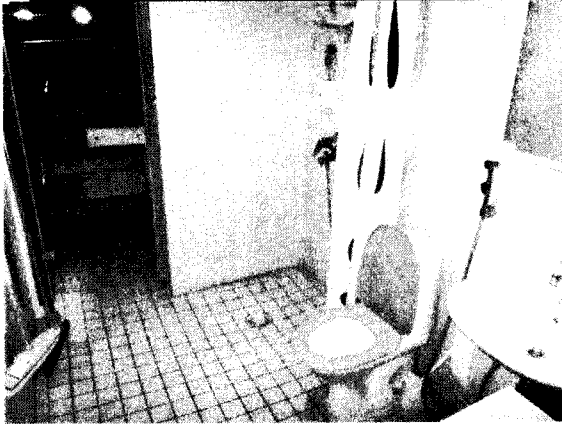
51

LATTIAPINNOITE		SEINÄPINNOITE		VEDENERISTYS		
laatoitus		laatoitus		X	Massaeristys (siveltävä)	
MÄRKÄTILAN IKÄARVIO					Muovimatto	
X	Alkuperäinen				Kermit	
	Saneerattu				Vedeneristys näkyy kaivossa	
MITTARILUKEMAT (Lattia, betonirakenteinen)				(Seinät)		
	Kaivo ymp	Suihkutila	Muulla	Kivirakenteiset	Levyrakenteiset	
NORM. (30-90)	X	X	X	X		(20-70)
KOST. (90-120)			WC-IST.			(70-100)
MÄRKÄ (yli 120)						(yli 100)
LATTIAKAIVO				LÖYLYHUONE		
X	Korokerengas	X	Muovi	X	Kph/saunan seinä kiveä	
	Kiristysrengas		Valurauta		Kuivakaivo	
X	Alkuperäinen		Uusittu		Paneloinnissa vaurio	
					Lauteissa vaurio	
				X	Puuosat kunnossa	
VAURIOT				MUUT HUOMIOT:		
	LVI-vaurio:					
	Laatoissa halkeamia,					
X	Saumavaurio, wc-istuimen silikoni					
	Irti alustastaan,					
	Lävistys puutteellinen,					
	Kaivoliitos epätiivis,					
Lattiakaivon puhdistus						
X	Wc-istuimen silikonin uusiminen					
Silikonien uusiminen tarvittavilta osin, mattosauman korjaus,

Bidee-kahvan huolto/uusiminen						
Saunan valaisimen puukehyksen uusiminen						
KUNNOSTUSTARVE HETI (Yleiskunto huono)						
KUNNOSTUSTARVE 1 – 5 vuotta (Yleiskunto välttävä)						
KUNNOSTUSTARVE 5 – 10 vuotta (Yleiskunto tyydyttävä)						
X	SEURANTAMITTAUS 5 – 10 vuotta (Yleiskunto hyvä)					
LISÄTUTKIMUS:

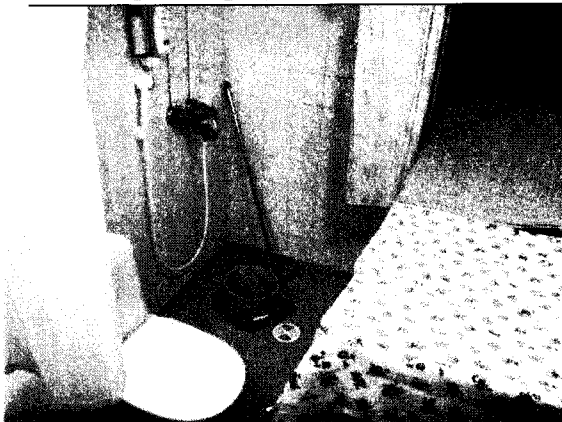
LATTIAPINNOITE		SEINÄPINNOITE		VEDENERISTYS		
muovimatto		laatoitus			Massaeristys (siveltävä)	
MÄRKÄTILAN IKÄARVIO				X	Muovimatto	
X	Alkuperäinen				Kermit	
	Saneerattu				Vedeneristys näkyy kaivossa	
MITTARILUKEMAT (Lattia, betonirakenteinen)				(Seinät)		
	Kaivo ymp	Suihkutila	Muulla	Kivirakenteiset	Levyrakenteiset	
NORM. (30-90)	X	X	X	X		(20-70)
KOST. (90-120)						(70-100)
MÄRKÄ (yli 120)						(yli 100)
LATTIAKAIVO				LÖYLYHUONE		
X	Korokerengas	X	Muovi	X	Kph/saunan seinä kiveä	
	Kiristysrengas		Valurauta		Kuivakaivo	
X	Alkuperäinen		Uusittu		Paneloinnissa vaurio	
					Lauteissa vaurio	
				X	Puuosat kunnossa	
VAURIOT				MUUT HUOMIOT:		
	LVI-vaurio:			-Keittiön kalustevälilaatoituksesta yksi laatta irti, teipattu kiinni		
	Laatoissa halkeamia,					
	Saumavaurio, wc-istuimen silikoni					
	Irti alustastaan,					
	Lävistys puutteellinen,					
	Kaivoliitos epätiivis,					
Lattiakaivon puhdistus						
Wc-istuimen silikonin uusiminen ja sekoittajan kiinnityksen tiivistys

Silikonien uusiminen tarvittavilta osin, mattosauman korjaus,						
X	Keittiön kalustevälin yhden laatan kiinnitys					
Saunan valaisimen puukehysten uusiminen						
KUNNOSTUSTARVE HETI (Yleiskunto huono)						
KUNNOSTUSTARVE 1 - 5 vuotta (Yleiskunto välttävä)						
KUNNOSTUSTARVE 5 - 10 vuotta (Yleiskunto tyydyttävä)						
X	SEURANTAMITTAUS 5 - 10 vuotta (Yleiskunto hyvä)					
LISÄTUTKIMUS:

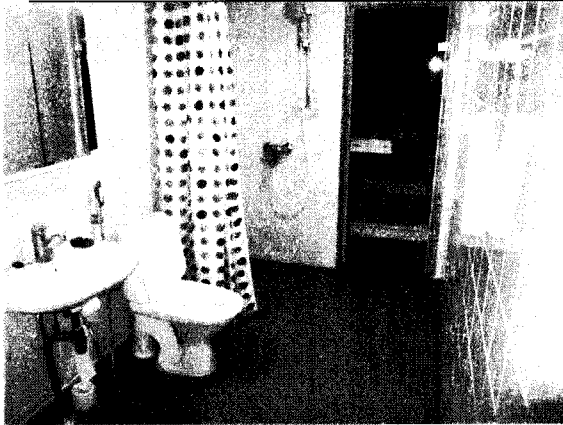
LATTIAPINNOITE		SEINÄPINNOITE		VEDENERISTYS		
muovimatto		laatoitus			Massaeristys (siveltävä)	
MÄRKÄTILAN IKÄARVIO				X	Muovimatto	
X	Alkuperäinen				Kermit	
	Saneerattu				Vedeneristys näkyy kaivossa	
MITTARILUKEMAT (Lattia, betonirakenteinen)				(Seinät)		
	Kaivo ymp	Suihkutila	Muulla	Kivirakenteiset	Levyrakenteiset	
NORM. (30-90)	X	X	X	X		(20-70)
KOST. (90-120)			WC-IST			(70-100)
MÄRKÄ (yli 120)						(yli 100)
LATTIAKAIVO				LÖYLYHUONE		
X	Korokerengas	X	Muovi	X	Kph/saunan seinä kiveä	
	Kiristysrenkas		Valurauta		Kuivakaivo	
X	Alkuperäinen		Uusittu		Paneloinnissa vaurio	
				X	Lauteissa vaurio	
					Puuosat kunnossa	
VAURIOT				MUUT HUOMIOT:		
	LVI-vaurio:					
	Laatoissa halkeamia,					
X	Saumavaurio, wc-istuimen silikonit					
X	Irti alustastaan, wc-istuimen vieressä					
	Lävistys puutteellinen,					
	Kaivoliitos epätiivis,					
	Lattiakaivon puhdistus					
X	Wc-istuimen silikonin uusiminen					
	Silikonien uusiminen tarvittavilta osin, mattosauman korjaus,

Bidee-kahvan huolto/uusiminen					
	Saunan valaisimen puukehyksen uusiminen					
	KUNNOSTUSTARVE HETI (Yleiskunto huono)					
X	KUNNOSTUSTARVE 1 - 5 vuotta (Yleiskunto välttävä)					
	KUNNOSTUSTARVE 5 - 10 vuotta (Yleiskunto tyydyttävä)					
	SEURANTAMITTAUS 5 - 10 vuotta (Yleiskunto hyvä)					
	LISÄTUTKIMUS:

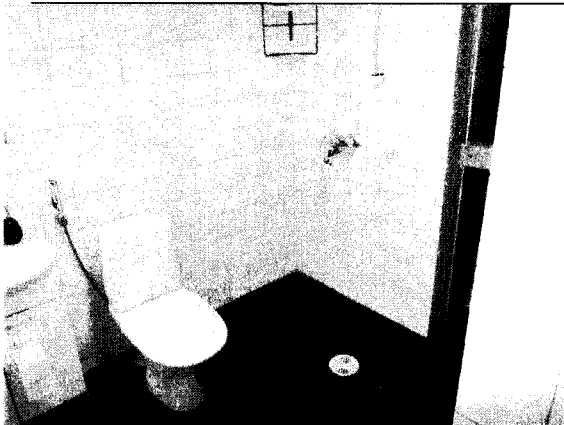
LATTIAPINNOITE		SEINÄPINNOITE		VEDENERISTYS		
laatoitus		laatoitus		X	Massaeristys (siveltävä)	
MÄRKÄTILAN IKÄARVIO					Muovimatto	
X	Alkuperäinen				Kermit	
	Saneerattu				Vedeneristys näkyy kaivossa	
MITTARILUKEMAT (Lattia, betonirakenteinen)				(Seinät)		
	Kaivo ymp	Suihkutila	Muualla	Kivirakenteiset	Levyrakenteiset	
NORM. (30-90)			X	X		(20-70)
KOST. (90-120)						(70-100)
MÄRKÄ (yli 120)	X	X				(yli 100)
LATTIAKAIVO				LÖYLYHUONE		
X	Korokerengas	X	Muovi	X	Kph/saunan seinä kiveä	
	Kiristysrengas		Valurauta		Kuivakaivo	
X	Alkuperäinen		Uusittu		Paneloinnissa vaurio	
				X	Lauteissa vaurio	
					Puuosat kunnossa	
VAURIOT				MUUT HUOMIOT:		
	LVI-vaurio:					
	Laatoissa halkeamia,					
	Saumavaurio, wc-istuimen silikoni					
	Irti alustastaan,					
	Lävistys puutteellinen,					
	Kaivoliitos epätiivis,					
Lattiakaivon puhdistus						
Wc-istuimen silikonin uusiminen ja sekoittajan kiinnityksen tiivistys						
Silikonien uusiminen tarvittavilta osin, mattosauman korjaus,
