Kunta Helsinki	Dnro
Kohde 327 Helsingin Messipojankuja 12

327 Helsingin Messipojankuja 12

HANKESUUNNITELMAN TARKOITUS

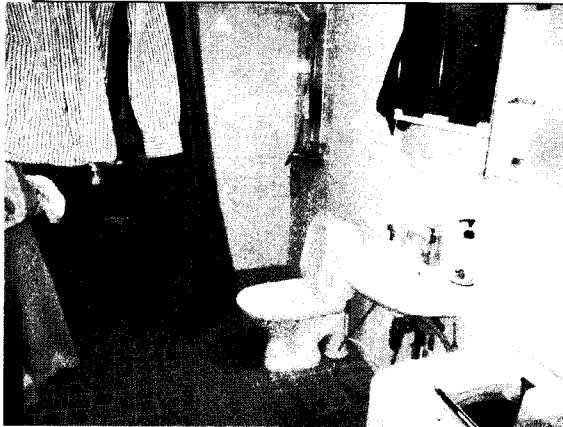
LATTIAPINNOITE		SEINÄPINNOITE		VEDENERISTYS		
laatoitus		laatoitus		X	Massaeristys (siveltävä)	
MÄRKÄTILAN IKÄARVIO					Muovimatto	
X	Alkuperäinen				Kermit	
	Saneerattu			X	Vedeneristys näkyy kynnykseltä	
MITTARILUKEMAT (Lattia, betonirakenteinen)				(Seinät)		
	Kaivo ymp	Suihkutila	Muulla	Kivirakenteiset	Levyrakenteiset	
NORM. (30-90)		X	X	X	X	(20-70)
KOST. (90-120)	X					(70-100)
MÄRKÄ (yli 120)						(yli 100)
LATTIAKAIVO				LÖYLYHUONE		
X	Korokerengas	X	Muovi	X	Kph/saunan seinä kiveä	
	Kiristysrenkas		Valurauta		Kuivakaivo	
X	Alkuperäinen		Uusittu		Paneloinnissa vaurio	
				X	Lauteissa vaurio	
					Puuosat kunnossa	
VAURIOT				MUUT HUOMIOT:		
	LVI-vaurio:					
	Laatoissa halkeamia,					
	Saumavaurio, wc-istuimen silikoni					
	Irti alustastaan,					
	Lävistys puutteellinen,					
	Kaivoliitos epätiivis,					
Lattiakaivon puhdistus						
Wc-istuimen silikonin uusiminen ja sekoittajan kiinnityksen tiivistys

Silikonien uusiminen tarvittavilta osin, mattosauman korjaus,						
Bidee-kahvan huolto/uusiminen						
Saunan valaisimen puukehyksen uusiminen						
KUNNOSTUSTARVE HETI (Yleiskunto huono)						
KUNNOSTUSTARVE 1 - 5 vuotta (Yleiskunto välttävä)						
KUNNOSTUSTARVE 5 - 10 vuotta (Yleiskunto tyydyttävä)						
X	SEURANTAMITTAUS 5 - 10 vuotta (Yleiskunto hyvä)					
LISÄTUTKIMUS:

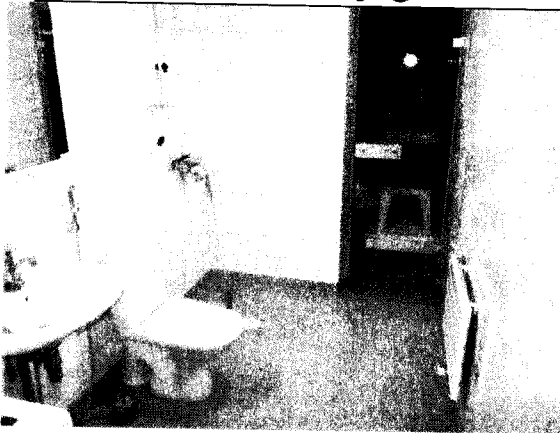
LATTIAPINNOITE		SEINÄPINNOITE		VEDENERISTYS		
laatoitus		laatoitus		X	Massaeristys (siveltävä)	
MÄRKÄTILAN IKÄARVIO					Muovimatto	
	Alkuperäinen				Kermit	
X	Saneerattu, lattia			X	Vedeneristys näkyy kaivossa	
MITTARILUKEMAT (Lattia, betonirakenteinen)				(Seinät)		
	Kaivo ymp	Suihkutila	Muulla	Kivirakenteiset	Levyrakenteiset	
NORM. (30-90)	X	X	X	X		(20-70)
KOST. (90-120)						(70-100)
MÄRKÄ (yli 120)						(yli 100)
LATTIAKAIVO				LÖYLYHUONE		
X	Korokerengas	X	Muovi	X	Kph/saunan seinä kiveä	
	Kiristysrenkas		Valurauta		Kuivakaivo	
X	Alkuperäinen		Uusittu		Paneloinnissa vaurio	
				X	Lauteissa vaurio	
					Puuosat kunnossa	
VAURIOT				MUUT HUOMIOT:		
	LVI-vaurio:					
	Laatoissa halkeamia,					
	Saumavaurio, wc-istuimen silikonit					
	Irti alustastaan,					
	Lävistys puutteellinen,					
	Kaivoliitos epätiivis,					
Lattiakaivon puhdistus						
Wc-istuimen silikonin uusiminen ja sekoittajan kiinnityksen tiivistys

Silikonien uusiminen tarvittavilta osin, mattosauman korjaus,						
Bidee-kahvan huolto/uusiminen						
Saunan valaisimen puukehyksen uusiminen						
KUNNOSTUSTARVE HETI (Yleiskunto huono)						
KUNNOSTUSTARVE 1 - 5 vuotta (Yleiskunto välttävä)						
KUNNOSTUSTARVE 5 - 10 vuotta (Yleiskunto tyydyttävä)						
X	SEURANTAMITTAUS 5 - 10 vuotta (Yleiskunto hyvä)					
LISÄTUTKIMUS:

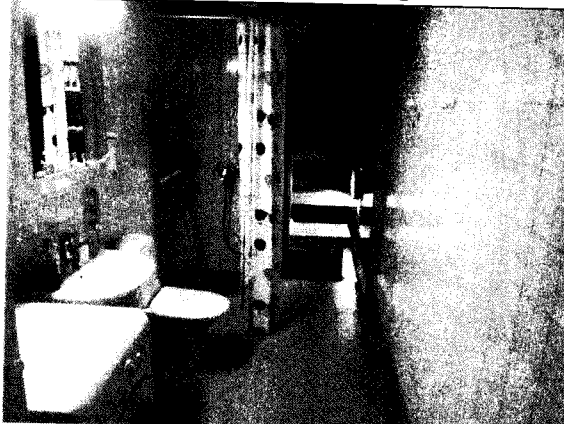
LATTIAPINNOITE		SEINÄPINNOITE		VEDENERISTYS		
muovimatto		laatoitus			Massaeristys (siveltävä)	
MÄRKÄTILAN IKÄARVIO				X	Muovimatto	
X	Alkuperäinen				Kermit	
	Saneerattu				Vedeneristys näkyy kaivossa	
MITTARILUKEMAT (Lattia, betonirakenteinen)				(Seinät)		
	Kaivo ymp	Suihkutila	Muualla	Kivirakenteiset	Levyrakenteiset	
NORM. (30-90)	X	X	X	X		(20-70)
KOST. (90-120)						(70-100)
MÄRKÄ (yli 120)						(yli 100)
LATTIAKAIVO				LÖYLYHUONE		
X	Korokerengas	X	Muovi	X	Kph/saunan seinä kiveä	
	Kiristysrenkas		Valurauta		Kuivakaivo	
X	Alkuperäinen		Uusittu		Paneloinnissa vaurio	
				X	Lauteissa vaurio	
					Puuosat kunnossa	
VAURIOT				MUUT HUOMIOT:		
	LVI-vaurio:					
	Laatoissa halkeamia,					
X	Saumavaurio, wc-istuimen silikoni					
	Irti alustastaan,					
	Lävistys puutteellinen,					
	Kaivoliitos epätiivis,					
	Lattiakaivon puhdistus					
X	Wc-istuimen silikonin uusiminen					
	Silikonien uusiminen tarvittavilta osin, mattosauman korjaus,

Bidee-kahvan huolto/uusiminen					
	Saunan valaisimen puukehyksen uusiminen					
	KUNNOSTUSTARVE HETI (Yleiskunto huono)					
	KUNNOSTUSTARVE 1 - 5 vuotta (Yleiskunto välttävä)					
	KUNNOSTUSTARVE 5 - 10 vuotta (Yleiskunto tyydyttävä)					
X	SEURANTAMITTAUS 5 - 10 vuotta (Yleiskunto hyvä)					
	LISÄTUTKIMUS:

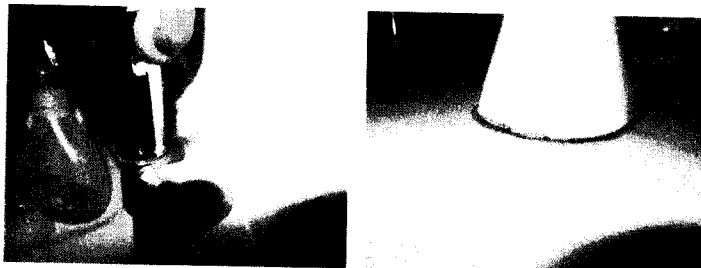
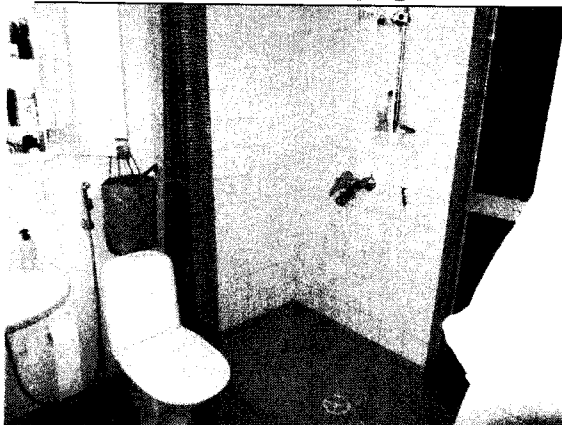
58

LATTIAPINNOITE		SEINÄPINNOITE		VEDENERISTYS		
muovimatto		laatoitus			Massaeristys (siveltävä)	
MÄRKÄTILAN IKÄARVIO				X	Muovimatto	
X	Alkuperäinen				Kermit	
	Saneerattu				Vedeneristys näkyy kaivossa	
MITTARILUKEMAT (Lattia, betonirakenteinen)				(Seinät)		
	Kaivo ymp	Suihkutila	Muualla	Kivirakenteiset	Levyrakenteiset	
NORM. (30-90)	X	X	X	X		(20-70)
KOST. (90-120)			WC IST.			(70-100)
MÄRKÄ (yli 120)						(yli 100)
LATTIAKAIVO				LÖYLYHUONE		
X	Korokerengas	X	Muovi	X	Kph/saunan seinä kiveä	
	Kiristysrenkas		Valurauta		Kuivakaivo	
X	Alkuperäinen		Uusittu	X	Paneloinnissa vaurio	
					Lauteissa vaurio	
					Puuosat kunnossa	
VAURIOT				MUUT HUOMIOT:		
X	LVI-vaurio: bidee-kahva vuotaa					
X	Laatoissa halkeamia, yksi alin rivi					
X	Saumavaurio, wc-istuimen silikoni					
	Irti alustastaan,					
	Lävistys puutteellinen,					
	Kaivoliitos epätiivis,					
	Lattiakaivon puhdistus					
X	Wc-istuimen silikonin uusiminen

Silikonien uusiminen tarvittavilta osin, mattosauman korjaus,					
X	Bidee-kahvan huolto/uusiminen					
	Saunan valaisimen puukehyksen uusiminen					
	KUNNOSTUSTARVE HETI (Yleiskunto huono)					
	KUNNOSTUSTARVE 1 - 5 vuotta (Yleiskunto välttävä)					
	KUNNOSTUSTARVE 5 - 10 vuotta (Yleiskunto tyydyttävä)					
X	SEURANTAMITTAUS 5 - 10 vuotta (Yleiskunto hyvä)					
	LISÄTUTKIMUS:

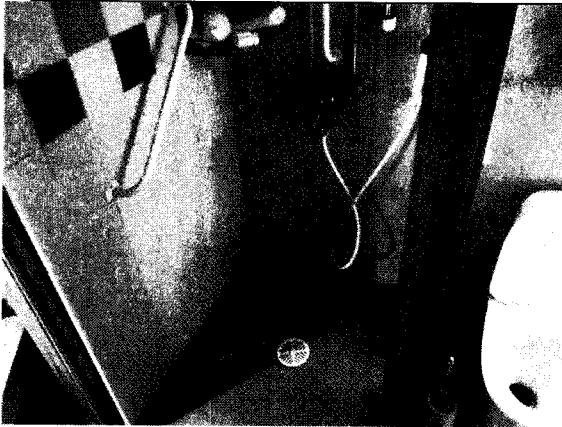
LATTIAPINNOITE		SEINÄPINNOITE		VEDENERISTYS		
muovimatto		laatoitus			Massaeristys (siveltävä)	
MÄRKÄTILAN IKÄARVIO				X	Muovimatto	
X	Alkuperäinen				Kermit	
	Saneerattu				Vedeneristys näkyvä kaivossa	
MITTARILUKEMAT (Lattia, betonirakenteinen)				(Seinät)		
	Kaivo ymp	Suihkutila	Muulla	Kivirakenteiset	Levyrakenteiset	
NORM. (30-90)	X	X	X	X		(20-70)
KOST. (90-120)			WC-IST.			(70-100)
MÄRKÄ (yli 120)						(yli 100)
LATTIAKAIVO				LÖYLYHUONE		
X	Korokerengas Kirstysrenkas	X	Muovi Valurauta	X	Kph/saunan seinä kiveä Kuivakaivo Paneloinnissa vaurio Lauteissa vaurio Puuosat kunnossa	
X	Alkuperäinen		Uusittu	X		
VAURIOT				MUUT HUOMIOT:		
	LVI-vaurio:					
	Laatoissa halkeamia,					
X	Saumavaurio, wc-istuimen silikonit					
X	Irti alustastaan, wc-istuimen vieressä					
	Lävistys puutteellinen,					
	Kaivoliitos epätiivis,					
	Lattiakaivon puhdistus					
X	Wc-istuimen silikonin uusiminen					
	Silikonien uusiminen tarvittavilta osin, mattosauman korjaus,

Bidee-kahvan huolto/uusiminen					
	Saunan valaisimen puukehysten uusiminen					
	KUNNOSTUSTARVE HETI (Yleiskunto huono)					
	KUNNOSTUSTARVE 1 - 5 vuotta (Yleiskunto välttävä)					
X	KUNNOSTUSTARVE 5 - 10 vuotta (Yleiskunto tyydyttävä)					
	SEURANTAMITTAUS 5 - 10 vuotta (Yleiskunto hyvä)					
	LISÄTUTKIMUS:

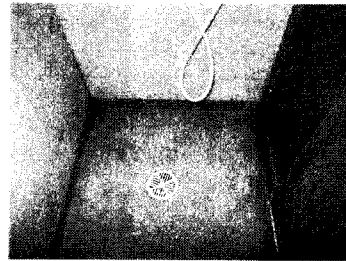
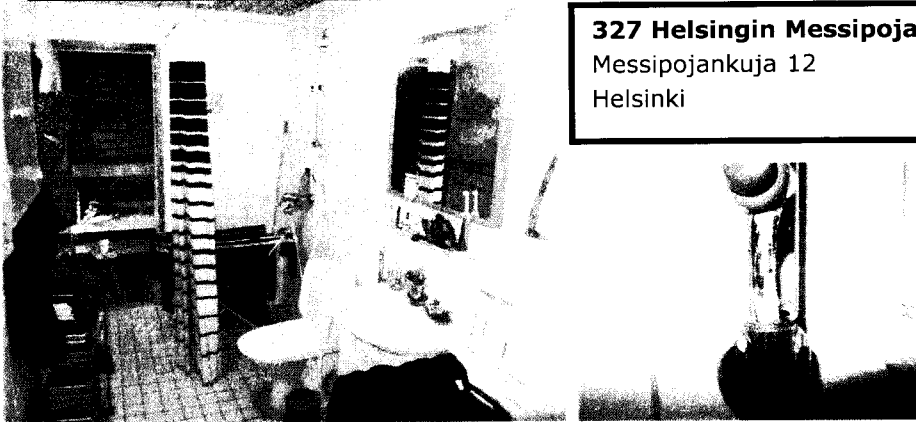
LATTIAPINNOITE		SEINÄPINNOITE		VEDENERISTYS		
muovimatto		laatoitus			Massaeristys (siveltävä)	
MÄRKÄTILAN IKÄARVIO				X	Muovimatto	
X	Alkuperäinen				Kermit	
	Saneerattu				Vedeneristys näkyy kaivossa	
MITTARILUKEMAT (Lattia, betonirakenteinen)				(Seinät)		
	Kaivo ymp	Suihkutila	Muulla	Kivirakenteiset	Levyrakenteiset	
NORM. (30-90)	X		X	X		(20-70)
KOST. (90-120)		X				(70-100)
MÄRKÄ (yli 120)						(yli 100)
LATTIAKAIVO				LÖYLYHUONE		
X	Korokerengas Kirstysrennas	X	Muovi Valurauta	X	Kph/saunan seinä kiveä Kuivakaivo Paneloinnissa vaurio Lauteissa vaurio Puuosat kunnossa	
X	Alkuperäinen		Uusittu	X		
VAURIOT				MUUT HUOMIOT:		
	LVI-vaurio:					
	Laatoissa halkeamia,					
	Saumavaurio, wc-istuimen silikoni					
X	Irti alustastaan, matto laajalti suihkutilassa					
	Lävistys puutteellinen,					
	Kaivoliitos epätiivis,					
Lattiakaivon puhdistus						
Wc-istuimen silikonin uusiminen ja sekoittajan kiinnityksen tiivistys

Silikonien uusiminen tarvittavilta osin, mattosauman korjaus,						
Bidee-kahvan huolto/uusiminen						
Saunan valaisimen puukehyksen uusiminen						
X	KUNNOSTUSTARVE HETI (Yleiskunto huono)					
	KUNNOSTUSTARVE 1 - 5 vuotta (Yleiskunto välttävä)					
	KUNNOSTUSTARVE 5 - 10 vuotta (Yleiskunto tyydyttävä)					
	SEURANTAMITTAUS 5 - 10 vuotta (Yleiskunto hyvä)					
LISÄTUTKIMUS:

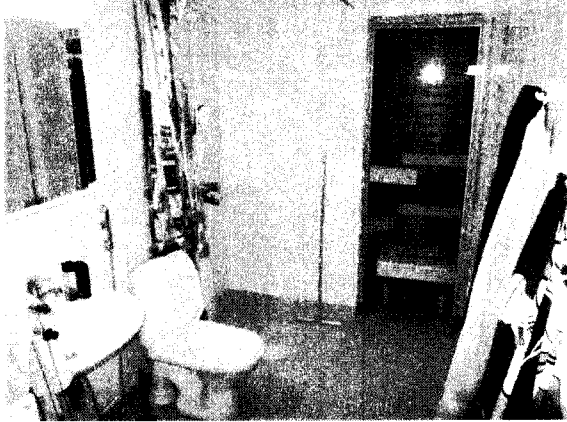
LATTIAPINNOITE		SEINÄPINNOITE		VEDENERISTYS		
laatoitus		laatoitus		X	Massaeristys (siveltävä)	
MÄRKÄTILAN IKÄARVIO					Muovimatto	
X	Alkuperäinen				Kermit	
	Saneerattu			X	Vedeneristys näkyy kynnyksellä	
MITTARILUKEMAT (Lattia, betonirakenteinen)				(Seinät)		
	Kaivo ymp	Suihkutila	Muulla	Kivirakenteiset	Levyrakenteiset	
NORM. (30-90)	X	X	X	X		(20-70)
KOST. (90-120)						(70-100)
MÄRKÄ (yli 120)						(yli 100)
LATTIAKAIVO				LÖYLYHUONE		
X	Korokerengas	X	Muovi	X	Kph/saunan seinä kiveä	
X	Kiristysrengas		Valurauta		Kuivakaivo	
X	Alkuperäinen		Uusittu		Paneloinnissa vaurio	
				X	Lauteissa vaurio	
					Puuosat kunnossa	
VAURIOT				MUUT HUOMIOT:		
X	LVI-vaurio: bidee-kahva vuotaa					
	Laatoissa halkeamia,					
	Saumavaurio, wc-istuimen silikoni					
	Irti alustastaan,					
	Lävistys puutteellinen,					
	Kaivoliitos epätiivis,					
Lattiakaivon puhdistus						
Wc-istuimen silikonin uusiminen ja sekoittajan kiinnityksen tiivistys

Silikonien uusiminen tarvittavilta osin, mattosauman korjaus,						
X	Bidee-kahvan huolto/uusiminen					
Saunan valaisimen puukehyksen uusiminen						
KUNNOSTUSTARVE HETI (Yleiskunto huono)						
KUNNOSTUSTARVE 1 - 5 vuotta (Yleiskunto välttävä)						
KUNNOSTUSTARVE 5 - 10 vuotta (Yleiskunto tyydyttävä)						
X	SEURANTAMITTAUS 5 - 10 vuotta (Yleiskunto hyvä)					
LISÄTUTKIMUS:

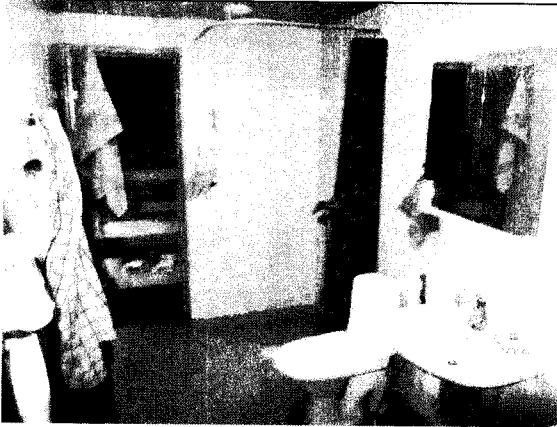
LATTIAPINNOITE		SEINÄPINNOITE		VEDENERISTYS		
muovimatto		laatoitus			Massaeristys (siveltävä)	
MÄRKÄTILAN IKÄARVIO				X	Muovimatto	
X	Alkuperäinen				Kermit	
	Saneerattu				Vedeneristys näkyy kaivossa	
MITTARILUKEMAT (Lattia, betonirakenteinen)				(Seinät)		
	Kaivo ymp	Suihkutila	Muualla	Kivirakenteiset	Levyrakenteiset	
NORM. (30-90)	X	X	X	X		(20-70)
KOST. (90-120)			WC-IST			(70-100)
MÄRKÄ (yli 120)						(yli 100)
LATTIAKAIVO				LÖYLYHUONE		
X	Korokerengas Kiristysrenkas	X	Muovi Valurauta	X	Kph/saunan seinä kiveä Kuivakaivo Paneloinnissa vaurio Lauteissa vaurio Puuosat kunnossa	
X	Alkuperäinen		Uusittu	X		
VAURIOT				MUUT HUOMIOT:		
	LVI-vaurio:					
	Laatoissa halkeamia,					
X	Saumavaurio, wc-istuimen silikoni					
X	Irti alustastaan, wc-istuimen vieressä vähän					
	Lävistys puutteellinen,					
	Kaivoliitos epätiivis,					
	Lattiakaivon puhdistus					
X	Wc-istuimen silikonin uusiminen					
	Silikonien uusiminen tarvittavilta osin, mattosauman korjaus,

Bidee-kahvan huolto/uusiminen					
	Saunan valaisimen puukehyksen uusiminen					
	KUNNOSTUSTARVE HETI (Yleiskunto huono)					
	KUNNOSTUSTARVE 1 - 5 vuotta (Yleiskunto välttävä)					
X	KUNNOSTUSTARVE 5 - 10 vuotta (Yleiskunto tyydyttävä)					
	SEURANTAMITTAUS 5 - 10 vuotta (Yleiskunto hyvä)					
	LISÄTUTKIMUS:

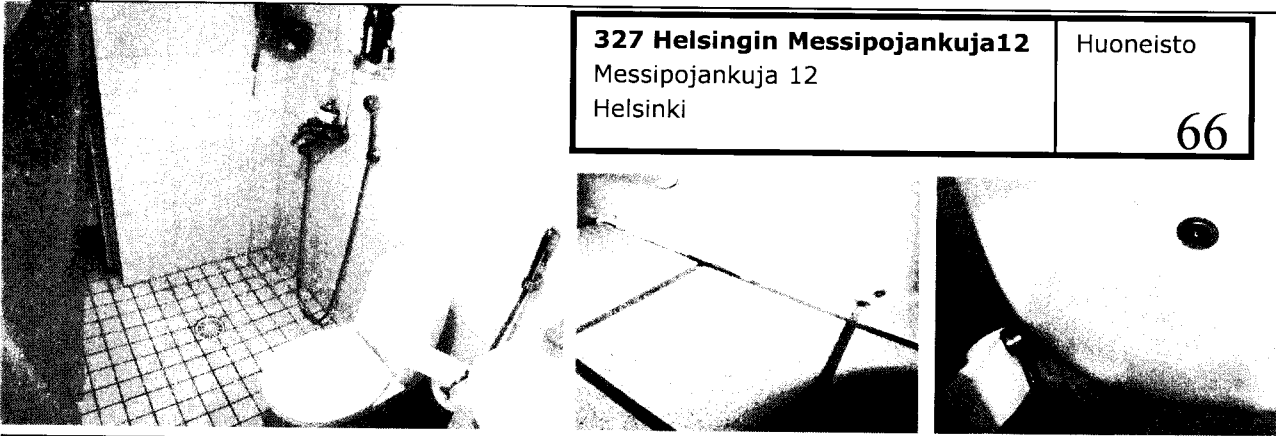
LATTIAPINNOITE		SEINÄPINNOITE		VEDENERISTYS		
muovimatto		laatoitus			Massaeristys (siveltävä)	
MÄRKÄTILAN IKÄARVIO				X	Muovimatto	
X	Alkuperäinen				Kermit	
	Saneerattu				Vedeneristys näkyy kaivossa	
MITTARILUKEMAT (Lattia, betonirakenteinen)				(Seinät)		
	Kaivo ymp	Suihkutila	Muualla	Kivirakenteiset	Levyrakenteiset	
NORM. (30-90)	X	X	X	X		(20-70)
KOST. (90-120)			WC- IST.			(70-100)
MÄRKÄ (yli 120)						(yli 100)
LATTIAKAIVO				LÖYLYHUONE		
X	Korokerengas	X	Muovi	X	Kph/saunan seinä kiveä	
	Kirstysrenkas		Valurauta		Kuivakaivo	
X	Alkuperäinen		Uusittu		Paneloinnissa vaurio	
				X	Lauteissa vaurio	
					Puuosat kunnossa	
VAURIOT				MUUT HUOMIOT:		
	LVI-vaurio:					
	Laatoissa halkeamia,					
X	Saumavaurio, wc-istuimen silikonit					
X	Irti alustastaan, matto wc-istuimen vieressä					
	Lävistys puutteellinen,					
	Kaivoliitos epätiivis,					
	Lattiakaivon puhdistus					
X	Wc-istuimen silikonin uusiminen					
	Silikonien uusiminen tarvittavilta osin, mattosauman korjaus,

Bidee-kahvan huolto/uusiminen					
	Saunan valaisimen puukehyksen uusiminen					
	KUNNOSTUSTARVE HETI (Yleiskunto huono)					
	KUNNOSTUSTARVE 1 - 5 vuotta (Yleiskunto välttävä)					
X	KUNNOSTUSTARVE 5 - 10 vuotta (Yleiskunto tyydyttävä)					
	SEURANTAMITTAUS 5 - 10 vuotta (Yleiskunto hyvä)					
	LISÄTUTKIMUS:

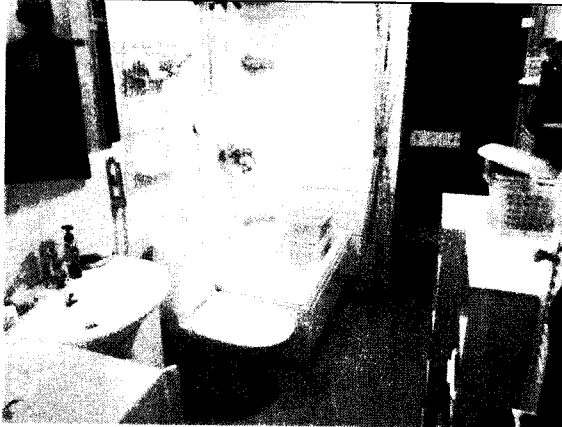
LATTIAPINNOITE		SEINÄPINNOITE		VEDENERISTYS		
laatoitus		laatoitus		X	Massaeristys (siveltävä)	
MÄRKÄTILAN IKÄARVIO					Muovimatto	
X	Alkuperäinen				Kermit	
	Saneerattu			X	Vedeneristys näkyy kynnyksellä	
MITTARILUKEMAT (Lattia, betonirakenteinen)				(Seinät)		
	Kaivo ymp	Suihkutila	Muulla	Kivirakenteiset	Levyrakenteiset	
NORM. (30-90)		X	X	X		(20-70)
KOST. (90-120)	X					(70-100)
MÄRKÄ (yli 120)						(yli 100)
LATTIAKAIVO				LÖYLYHUONE		
X	Korokerengas	X	Muovi	X	Kph/saunan seinä kiveä	
	Kirstysrenkas		Valurauta		Kuivakaivo	
X	Alkuperäinen		Uusittu		Paneloinnissa vaurio	
				X	Lauteissa vaurio	
					Puuosat kunnossa	
VAURIOT				MUUT HUOMIOT:		
X	LVI-vaurio: bidee-kahva vuotaa,					
X	Lavuaarissa hiushalkeama, wc:n huuhtelu ei toimi					
X	Saumavaurio, wc-istuimen silikonit					
	Irti alustastaan,					
	Lävistys puutteellinen,					
	Kaivoliitos epätiivis,					
Lattiakaivon puhdistus						
X	Wc-istuimen silikonin uusiminen

Silikonien uusiminen tarvittavilta osin, mattosauman korjaus,					
X	Bidee-kahvan huolto/uusiminen, lavuaarin uusiminen?					
X	Wc:n huuhtelun huolto					
	KUNNOSTUSTARVE HETI (Yleiskunto huono)					
	KUNNOSTUSTARVE 1 - 5 vuotta (Yleiskunto välttävä)					
	KUNNOSTUSTARVE 5 - 10 vuotta (Yleiskunto tyydyttävä)					
X	SEURANTAMITTAUS 5 - 10 vuotta (Yleiskunto hyvä)					
	LISÄTUTKIMUS:

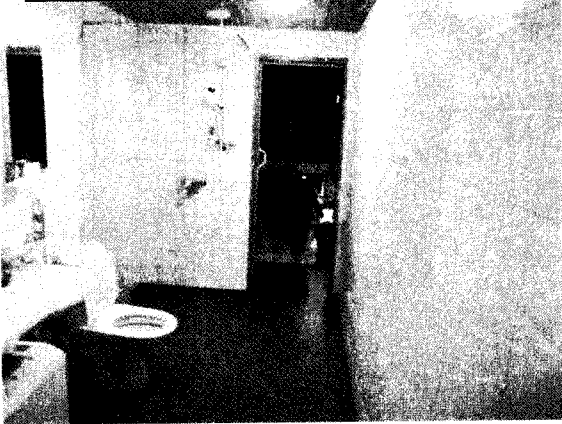
LATTIAPINNOITE		SEINÄPINNOITE		VEDENERISTYS		
muovimatto		laatoitus			Massaeristys (siveltävä)	
MÄRKÄTILAN IKÄARVIO				X	Muovimatto	
X	Alkuperäinen				Kermit	
	Saneerattu				Vedeneristys näkyy kaivossa	
MITTARILUKEMAT (Lattia, betonirakenteinen)				(Seinät)		
	Kaivo ymp	Suihkutila	Muualla	Kivirakenteiset	Levyrakenteiset	
NORM. (30-90)	X	X	X	X	X	(20-70)
KOST. (90-120)						(70-100)
MÄRKÄ (yli 120)						(yli 100)
LATTIAKAIVO				LÖYLYHUONE		
X	Korokerengas	X	Muovi	X	Kph/saunan seinä kiveä	
	Kiristysrenkas		Valurauta		Kuivakaivo	
X	Alkuperäinen		Uusittu		Paneloinnissa vaurio	
				X	Lauteissa vaurio	
					Puuosat kunnossa	
VAURIOT				MUUT HUOMIOT:		
X	LVI-vaurio: suihkusekottajan "vaihtaja" jäykkä					
	Laatoissa halkeamia,					
	Saumavaurio, wc-istuimen silikoni					
	Irti alustastaan,					
	Lävistys puutteellinen,					
	Kaivoliitos epätiivis,					
	Lattiakaivon puhdistus					
	Wc-istuimen silikonin uusiminen ja sekoittajan kiinnityksen tiivistys

Silikonien uusiminen tarvittavilta osin, mattosauman korjaus,					
X	Suihkusekoittajan huolto/uusiminen					
	Saunan valaisimen puukehyksen uusiminen					
	KUNNOSTUSTARVE HETI (Yleiskunto huono)					
	KUNNOSTUSTARVE 1 - 5 vuotta (Yleiskunto välttävä)					
	KUNNOSTUSTARVE 5 - 10 vuotta (Yleiskunto tyydyttävä)					
X	SEURANTAMITTAUS 5 - 10 vuotta (Yleiskunto hyvä)					
	LISÄTUTKIMUS:

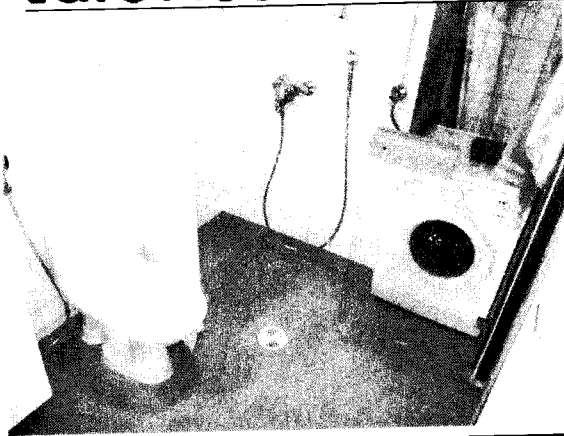
LATTIAPINNOITE		SEINÄPINNOITE		VEDENERISTYS		
muovimatto		laatoitus			Massaeristys (siveltävä)	
MÄRKÄTILAN IKÄÄRVIO				X	Muovimatto	
X	Alkuperäinen				Kermit	
	Saneerattu				Vedeneristys näkyy kaivossa	
MITTARILUKEMAT (Lattia, betonirakenteinen)				(Seinät)		
	Kaivo ymp	Suihkutila	Muualla	Kivirakenteiset	Levyrakenteiset	
NORM. (30-90)	X	X	X	X		(20-70)
KOST. (90-120)			WC ISTT			(70-100)
MÄRKÄ (yli 120)						(yli 100)
LATTIAKAIVO				LÖYLYHUONE		
X	Korokerengas	X	Muovi	X	Kph/saunan seinä kiveä	
	Kirstysrenkas		Valurauta		Kuivakaivo	
X	Alkuperäinen		Uusittu		Paneloinnissa vaurio	
				X	Lauteissa vaurio	
					Puosot kunnossa	
VAURIOT				MUUT HUOMIOT:		
	LVI-vaurio:					
	Laatoissa halkeamia,					
X	Saumavaurio, wc-istuimen silikoni					
X	Irti alustastaan, matto wc-istuimen vierestä					
	Lävistys puutteellinen,					
	Kaivoliitos epätiivis,					
Lattiakaivon puhdistus						
X	Wc-istuimen silikonin uusiminen					
	Silikonien uusiminen tarvittavilta osin, mattosauman korjaus,

Bidee-kahvan huolto/uusiminen					
	Saunan valaisimen puukehyksen uusiminen					
	KUNNOSTUSTARVE HETI (Yleiskunto huono)					
	KUNNOSTUSTARVE 1 - 5 vuotta (Yleiskunto välttävä)					
X	KUNNOSTUSTARVE 5 - 10 vuotta (Yleiskunto tyydyttävä)					
	SEURANTAMITTAUS 5 - 10 vuotta (Yleiskunto hyvä)					
	LISÄTUTKIMUS:
