Kunta Helsinki	Dnro
Kohde Asuntosäätiön Asumisoikeus Oy / Asokodit / Linnanrakentajantie 11 ja Rouvienpolku 11

KUNTORAPORTTI

KIINTEISTÖN HENKILÖHISSIEN KUNTOKARTOITUKSET JA HANKESUUNNITELMAT, LINNANRAKENTAJANTIE 11 JA ROUVIENPOLKU 11 Helsinki

VESIKATON KUNTOARVIO

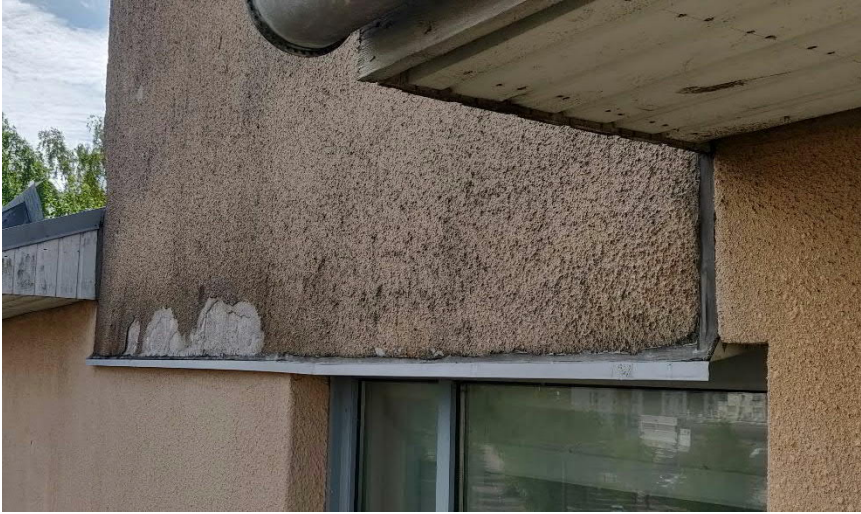
Linnanrakentajantien ja Rouvienpolun kulmassa rapatussa julkisivupinnassa ei havaittu pakkasvaurioita ja todettiin koputtelun avulla pintojen olevan hyvin kiinni alustassaan. Ainoastaan porraskäytävän kohdalla Linnanrakentajantien suuntaan porrastornin yläosan rappaukset olivat pahasti rapautuneet ja irti alustastaan (kuva 1).

Linnanrakentajantien ja Rouvienpolun kulmassa sijaitsevan julkisivun porraskäytävän kohdalla olevan julkisivun rappauksen vaurioituminen (valokuvaliitteen kuva 2) aiheuttaa kohonneen kosteusrasituksen ulkoseinärakenteelle. Vaurioitunut rappaus aiheuttaa putoavan rappauksen vaaran. Vaurioitunut rappaus muodostaa myös visuaalisen haitan.

Kuva 1. Linnanrakentajantien ja Rouvienpolun kulmassa olevan porrastornin yläosan rappaus on irti alustastaan.

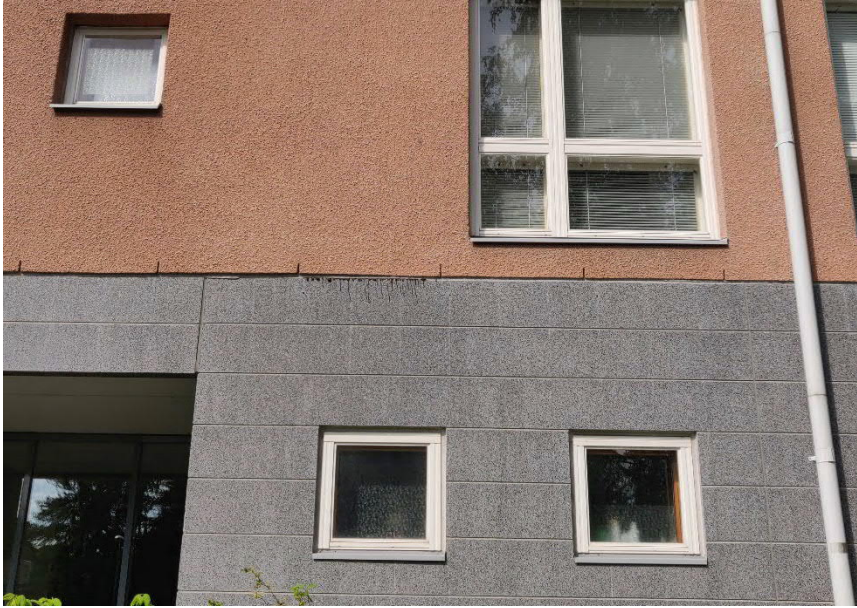
Kuva 8. Linnanrakentajantielle oleva julkisivupinta on rapattu. Rappauksessa ei todettu rapautumista koputtelun perusteella.

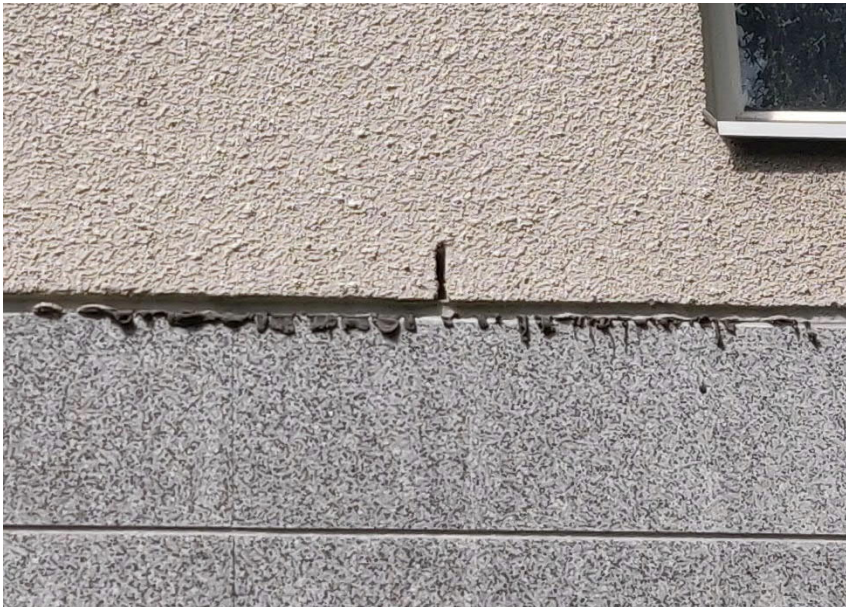
Rapatun julkisivun ja laattapintaisen sokkelin saumassa on havaittavissa mustia valumajälkiä (kuva 9). Valumat ovat mahdollisesti bitumimassaa.

Kuva 9. Sokkelin ja rapatun julkisivun valumajälkiä

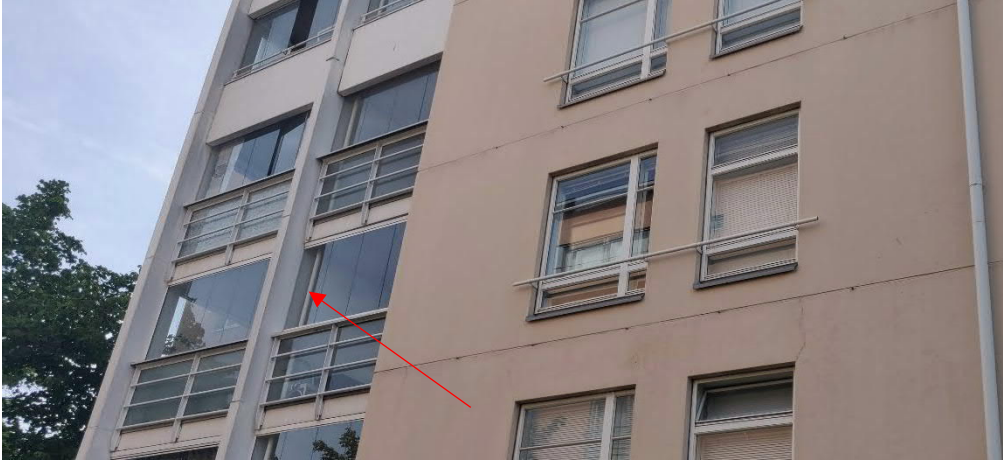
Parvekkeiden vedenpoistojärjestelmä on toteutettuna putkijärjestelmänä, joka kulkee jokaisen parvekekerroksen lävitse. Putkiston kuntoa ei voitu tarkastella tutkimusten aikana (kuva 15).

Kuva 15. Nuolella osoitettu parvekkeiden vedenpoisto on toteutettu putkijärjestelmänä.
