**172 §****Helsingin kaupungin maaomaisuuden kehittäminen ja tontit - palvelun ja Senaatti-kiinteistöjen ilmoitus pilaantuneen maaperän puhdistamispäätöksen muuttamisesta Pasilassa Ratapihakorttelien 17105 ja 17107 pohjoispuolisten katualueiden osalta**

HEL 2018-005414 T 11 01 00 06

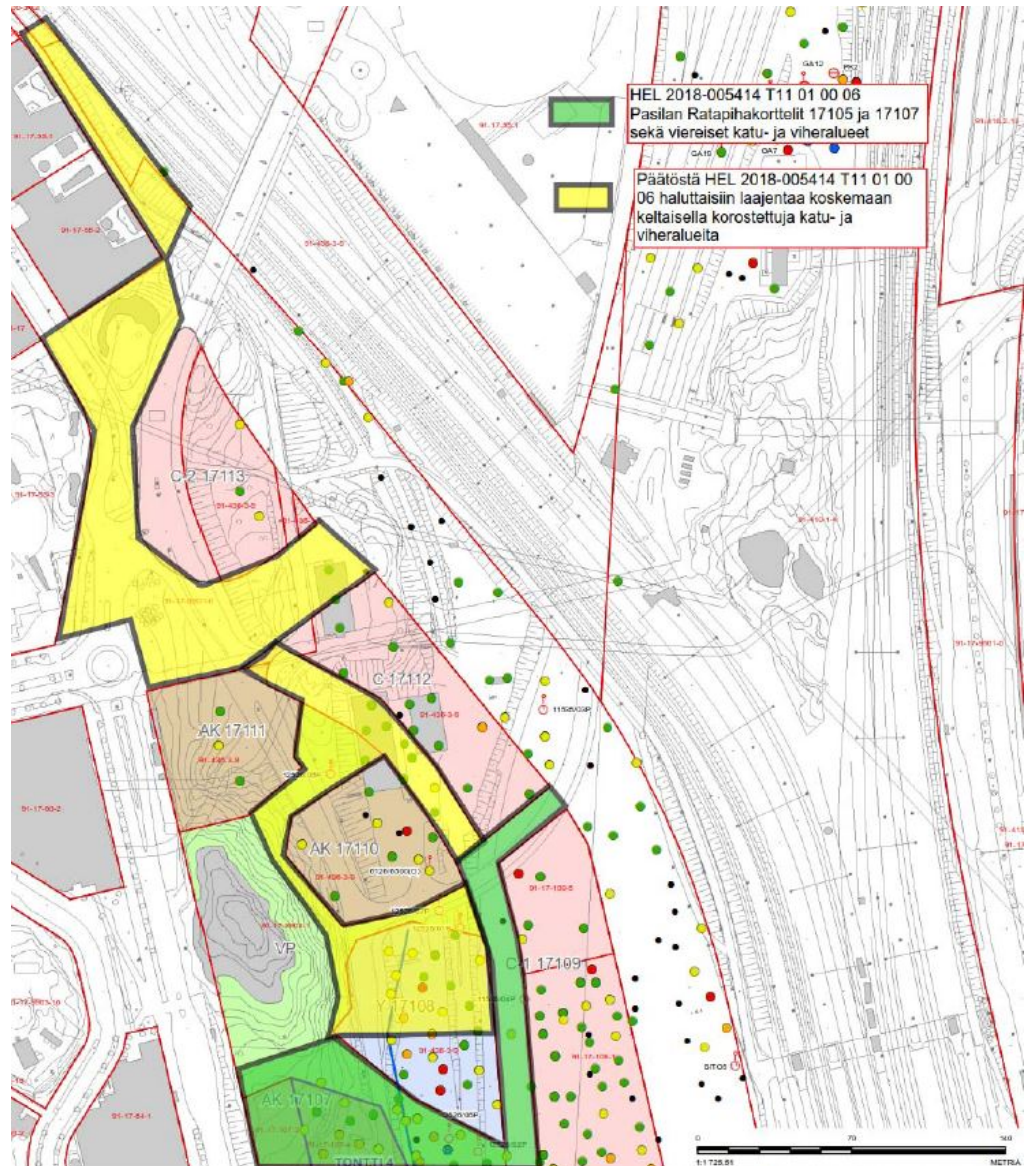
Alkuperäisen ilmoitusalueen pinta-ala on noin 3,1 hehtaaria, josta katu- ja puisto-/viheralueiden osuus on noin 1,5 hehtaaria.
