## Viipurinkatu IVA 2021 saneeraus

### Viipurinkatu 2 / Sturenkatu 12-14, 00510 Helsinki

## IV- RAU saneeraus

Tässä hankesuunnitelmassa selvitetään rakennuksen ilmastointi- ja rakennusautomaatiojärjestelmien saneeraustarvetta, vaihtoehtoisia saneerausratkaisuja ja esitetään valittu ratkaisu kustannusarvioineen.

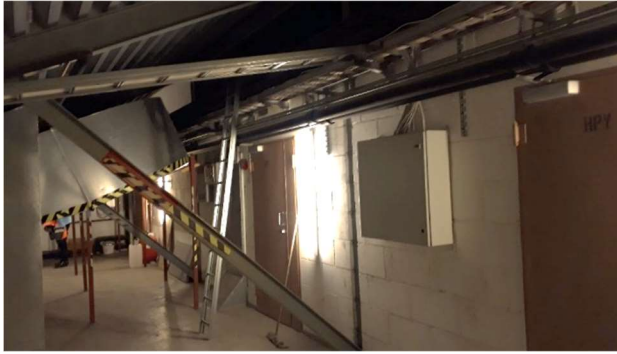
Ullakon sivutila, jossa vinot kattoa tukevat teräsrakenteet

Iv-konehuoneet sijaitsevat ullakolla. Ullakon keskialueella sijaitsevat entiset tele- ja puhelinvaihdetilat, joita ympäröivät paloalueiden rajoina toimineet EI60-luokkaiset siporex-seinät ja katto. Tilat ovat jääneet tarpeettomiksi ja ovat nykyisin tyhjiillään. Ullakon laidoilla olevat tilat ovat matalia, ja niitä halkovat katon teräsrakenteet.

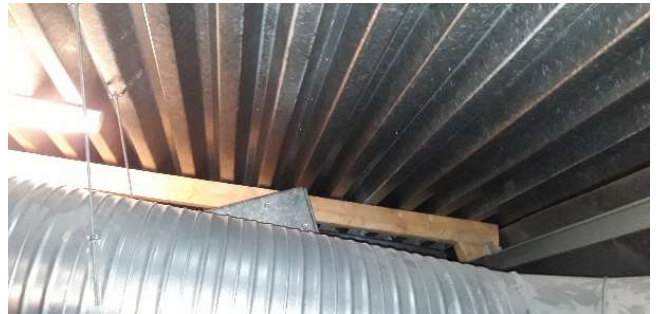
Ullakon harjakattoa on tuettu puukannattajalla

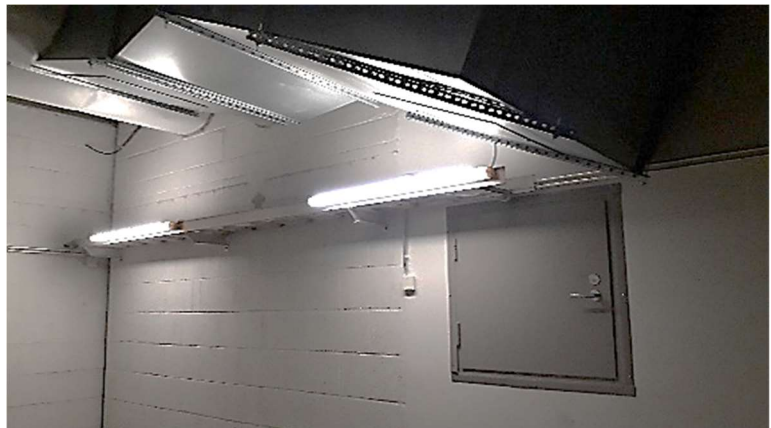
Ullakkokerroksella sijaitsee tekniikkahuoneita, joiden seinät ja katto ovat siporex-rakenteisia, b=150 mm. Siporex- väliseinät kannattelevat siporex-välipohjalaatastoja, mutta vesikaton kuormat eivät siirry siporex-rakenteille vaan suoraan teräspalkeille. Siporex- seinät toimivat osin paloa osastoivina rakenteina EI-60.

Ullakon siporex-harkkoseinää

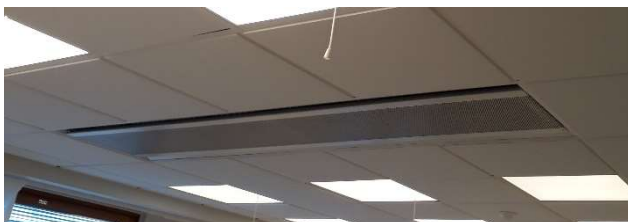
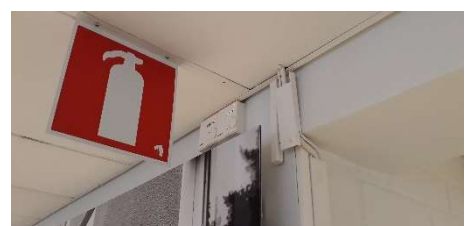
Saneeratuissa tiloissa on ilmastointipalkki Swegonin Pacific. Jokaista palkkia ohjataan erikseen oman yksikkö-säätimen (Swegon) avulla.

Saneerattujen tilojen alakatossa olevat ilmastointipalkit sekä katonrajassa olevat yksikkösäätimet

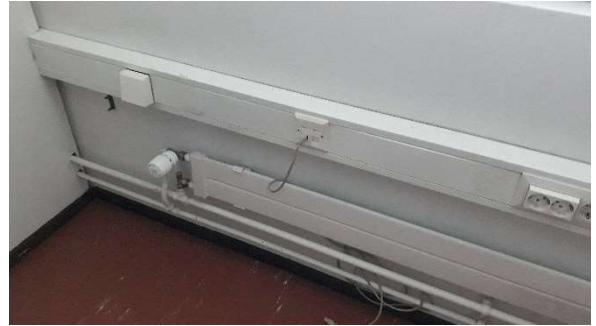
Alkuperäisessä kunnossa olevissa toimistotiloissa kerroksissa 6.-8. on toimistohuoneissa ilmastointipalkit Softflo Ecce. Niitä ohjataan huonekohtaisin termostaatein (Tour&Andersson).

Saneeraamattomien tilojen ilmastointipalkit ja huonekohtaiset termostaatit TA
