## Laakson yhteissairaala Pohjavesiselvitys

## 1 Yleistä

Tässä pohjavesiselvityksessä tarkastellaan Auroranportin alueen sekä Laakson ja Meilahden sairaala-alueiden ja niiden välisen alueen pohjavesiä. Tarkastelualue esitetty Kuva 1

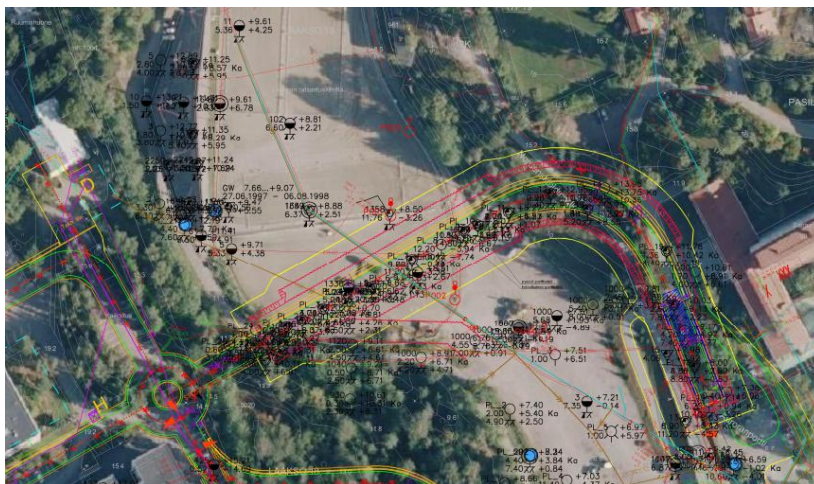
Kuva 4 Auroranportin tunneli ja alueen pohjavesipisteet

Alueelle asennetaan kaksi uutta pohjavesiputkea ja kaksi uutta orsivesiputkea lähelle tulevaa betonitunnelia. Näiden lisäksi on tarkkailun jatkuvuuden takaamiseksi syytä asentaa hieman kauemmaksi betonitunnelista ja sen työmaasta pohjavesiputket sekä tunnelin pohjois- että eteläpuolelle. Uusien havaintoputkien sijainnit on esitetty Kuva 4 punaisella.
