KIRKONKYLÄNKOSKEN YLEISSUUNNITELMA

RAMBOLL

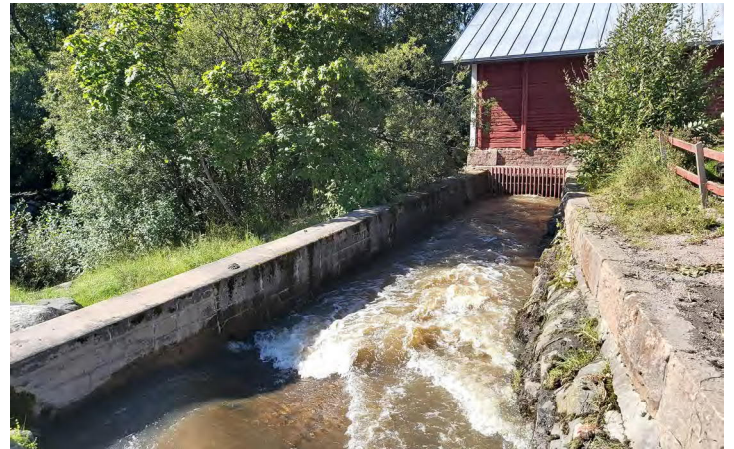
Kuva 9. Myllyränni sulkurakenteiden ollessa auki. Kuva: Johanna Jalonen / Ramboll Finland

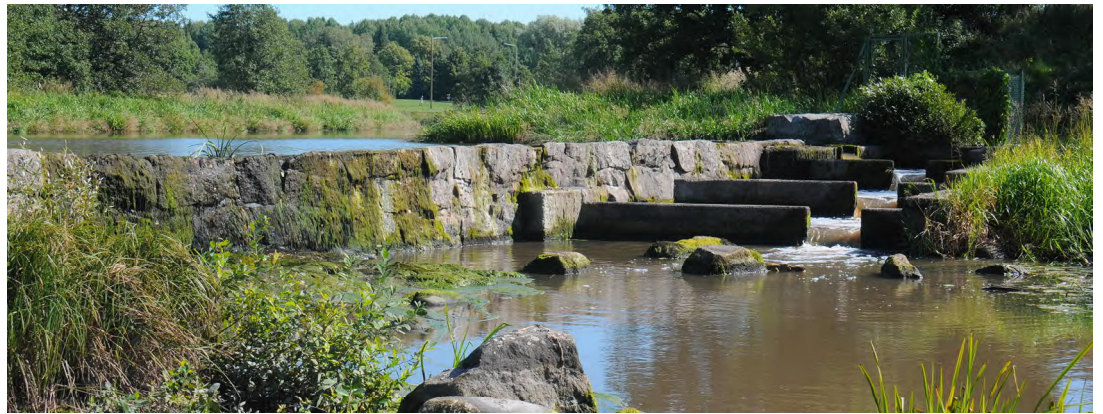
Kuva 10. Kirkonkylänkosken pato sekä oikealla etelärannan tuntumaan rakennettu kalaportas. Kuva: Oso Lintinen / Ramboll Finland

Nykyinen Kirkonkylänkosken pato on rakennettu 1840-luvulla. Pato on rakennettu pääasiassa lohkoista graniittikivistä, mutta rakenteessa on käytetty osittain myös muita luonnonkiviä ja sekakokoisia lohkokiviä ainakin alemmissa tukirakenteissa. Pato liittyy eteläisen rannan rantapenkereeseen korotetun, kivirakenteisen ranta-arkkipadon välityksellä. Maatuki liittyy uoman puolella matalampaan eteläiseen patohaaraan ja yhtymäkohdassa sijaitsee betonirakenteisen kalaportaan settiurilla varustettu kalojen nousuaukokanava. Kiviarkkipadon perustettu todennäköisimmin kokonaan kallioinnalle.

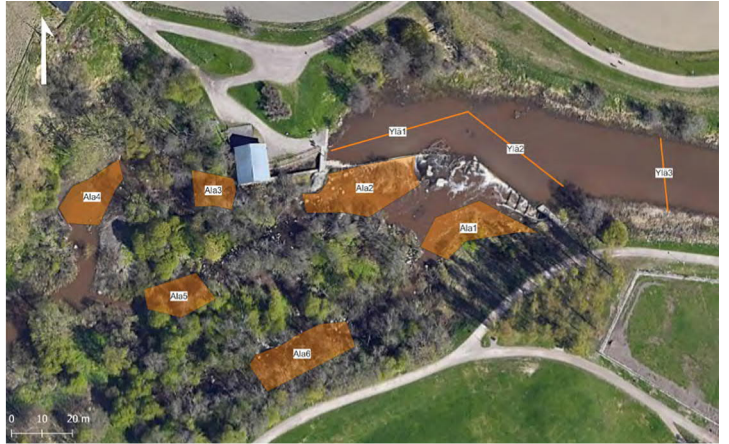
Kuva 13. Kuva Vuollejokisimpukan tutkimuskohteiden sijainti (oranssilla) tutkimusalueella. Kuva: Alleco Oy, Ortokuvan lähde: Google Earth 2021

(*Unio pictorum*) ja sysijokisimpukkaa (*Unio tumidus*). Simpukat esiintyivät tutkimuskohteissa yksittäin. Padon yläpuolelta löytyi yksi vuollejokisimpukka (Ylä2, kuva 13). Toinen vuollejokisimpukka havaittiin heti padon alapuolelta (Ala1) ja toinen noin 60–70 metriä padosta alajuoksulle (Ala5).

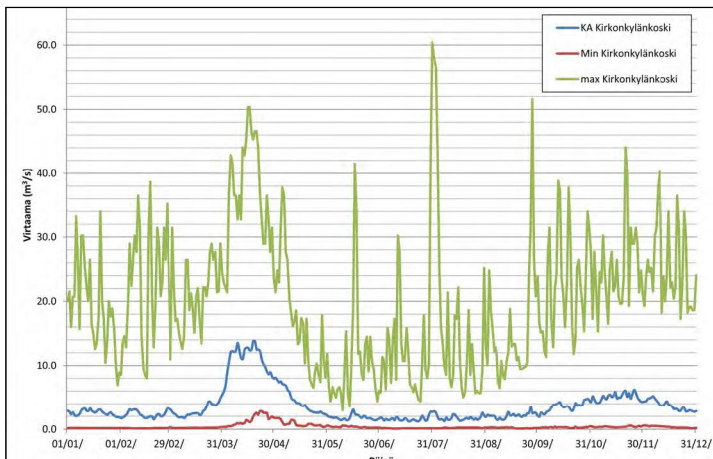
Kuva 19. Vuotuiset virtaamat Kirkonkylänkoskella laskettuna Hanolan aineistosta.

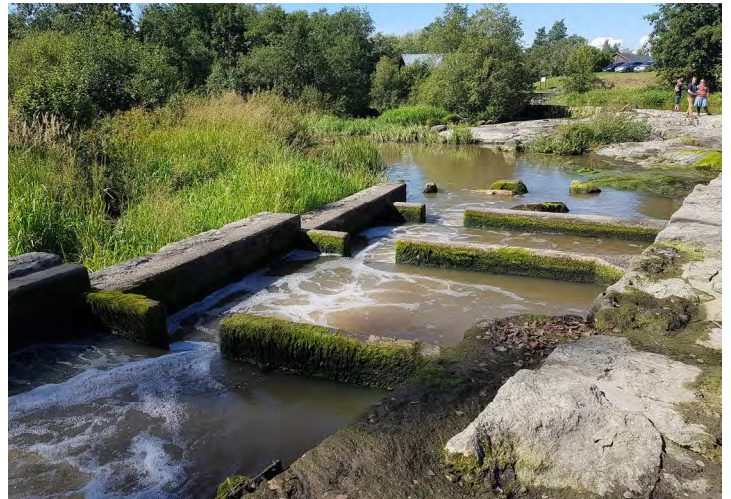
Kuva 24. Nykyinen betonirakenteinen kalaporras puretaan. Kuva: Toni Talvinen / Ramboll Finland Oy

Vuonna 1987 suunnitellun kalaportaan teräsbetoniset seinärakenteet (n. 10 m³) puretaan. Työalueelta poistetaan purku-

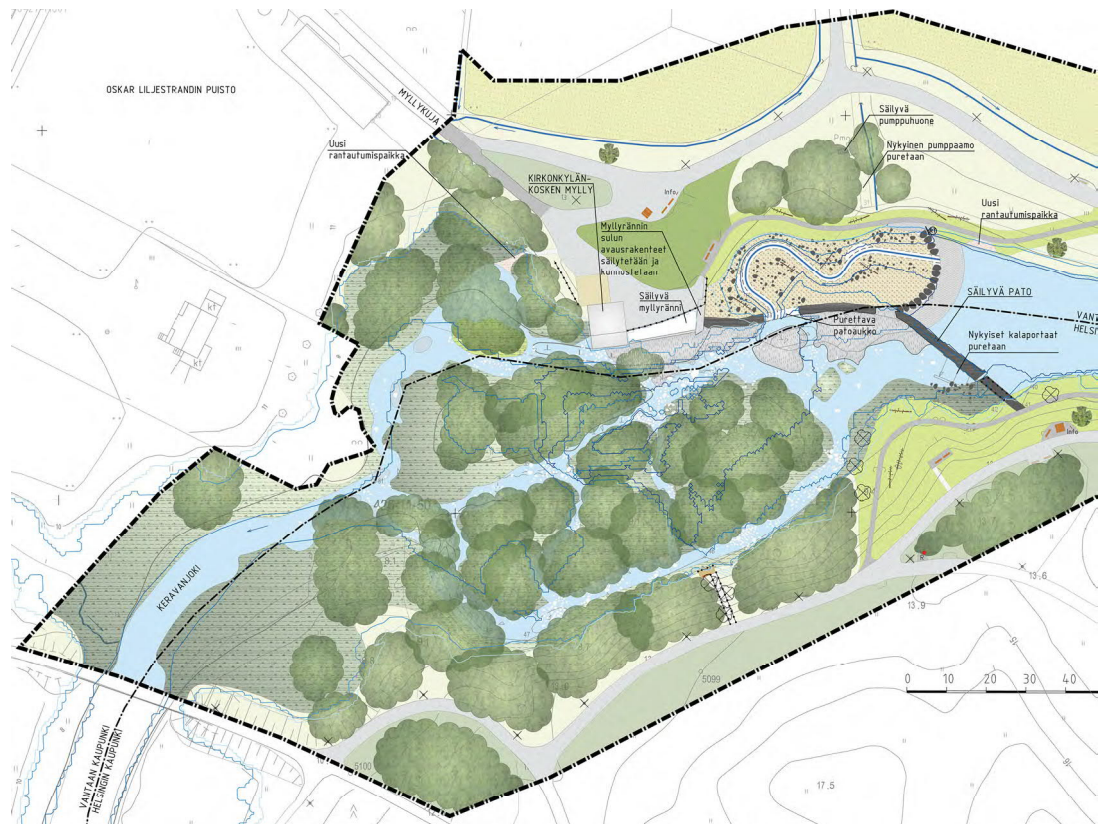
Kuva 25. Ote asemapiirustuksesta

Ranta-alueille rakennetaan uudet 1,2 metriä leveät kevytrakenteiset rantapolut sekä etelä- että pohjoispuolelle. Polut linjataan nykyisten rantatörmien alaosan lähelle vettä, jotta käyttäjät pääsevät joen läheisyyteen. Polkuja voivat hyödyntää myös melojat ja kalastajat. Kivutuhkapintaiset polut rakennetaan tulvatason yläpuolelle, jotta tulvavesi ei nouse poluille, ja rakennetaan viettämään uomaa kohti, jolloin pintavedet johtuvat pintoja pitkin. Rantapolut liittyvät päistään nykyisiin puistoraitteihin.

Ranta-alueiden korkomaailma säilytetään pääasiassa ennallaan ja nykyisen maaperän muokkaamista tehdään mahdollisimman vähän. Pohjoisrannan oleskelupaikan numipintaista jyrkkää luiskaa loivennetaan rantapolun rakentamisen yhteydessä. Samoin etelärannan paikoin jyrkkää rantatörmää loivennetaan ja muotoillaan raitin ja rantapolun välisellä alueella.

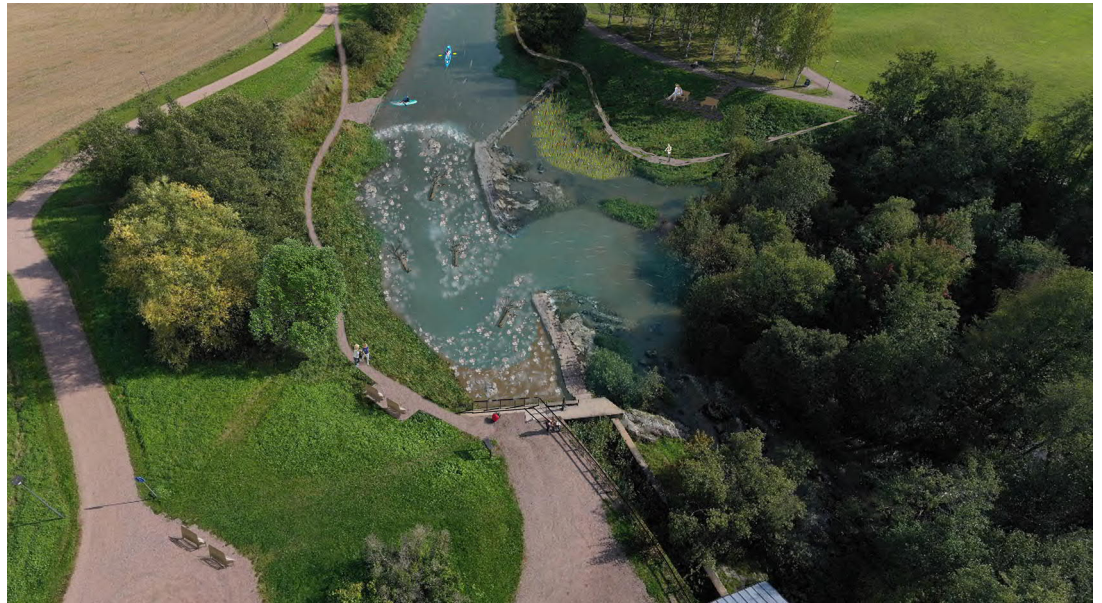
Kuva 26. Havainnekuva uudistetusta koskialueesta ja ranta-alueilla tehtävistä toimenpiteistä. Kuva: Ramboll Finland
