Raportti 24/2019

Helsingin pohjavesialueiden suojelusuunnitelma Päivitys 2019

Vantaanjoen ja Helsingin seudun
vesiensuojeluyhdistys ry

3.2.2020

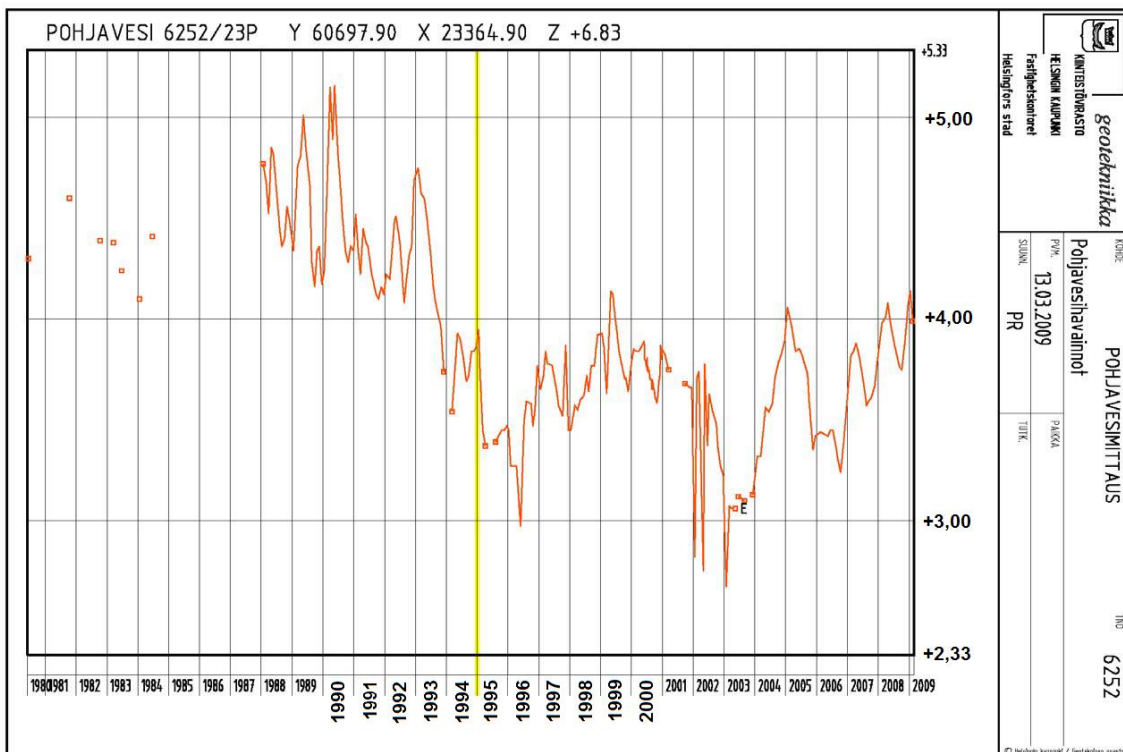
Kuva 3. Pohjaveden pinnantason pysyvä aleneminen 1990-luvulla n. 1 metrillä on havaittavissa Vuosaarissa esim. pohjavesiputkessa 6252/23P (Case: Vuosaari -esitys ©Risto Niinimäki, Helsingin kaupunki).

Pohjaveden pinta on laskenut erityisesti Vuosaaren pohjavesialueen keski- ja eteläosassa 1990-luvun alkupuolella (Kuva 3). Helsingin kaupungilta saatujen tietojen mukaan pinnanalenemaan on vaikuttanut alueen rakentaminen: huonosti vettä läpäisevät pinnat lisääntyivät, jolloin veden imeytyminen pohjavedeksi vähentyi. Lisäksi pohjaveden virtausta rajoittavat kynnykset muuttuivat rakentamisen yhteydessä. Vuoden 2017 Vuosaaren pohjavesirikiselvityksessä esitettyjen Helsingin kaupungin tietojen mukaan pinnanaleneminen olisi johtunut sadevesiviemärien rakentamisesta pohjavesialueen eteläosaan (Golder Associates 30.11.2017). Vuosina 1986–1990 tehtyjen mittausten mukaan pohjavesi on ollut Hautalan vedenottamoalueella tasolla +3,8...+4,9; ja vuonna 2000 taso oli alueella noin metrin alempana. Myös Huvilamäen vedenottamon ylivirtaama on suurimmillaan ollut 400 m³/d ja 200 m³/d vuonna 2000. Viimeisen 10 vuoden pinnan korkeuksien vaihtelut eri puolilla pohjavesialuetta on esitetty Kuvassa 4 (havaintoputkien sijainnit ovat tarkkailuputkikartassa; Kuva 10 kappaleessa 9.1).
