VALTION VILJAVARASTO
HELSINGIN SATAMAVARASTO
Rakennushistoriaselvitys

arkkitehtuuri- ja muotoilutoimisto talli
18.4.2011

VALTION VILJAVARASTO:**Perustiedot:**

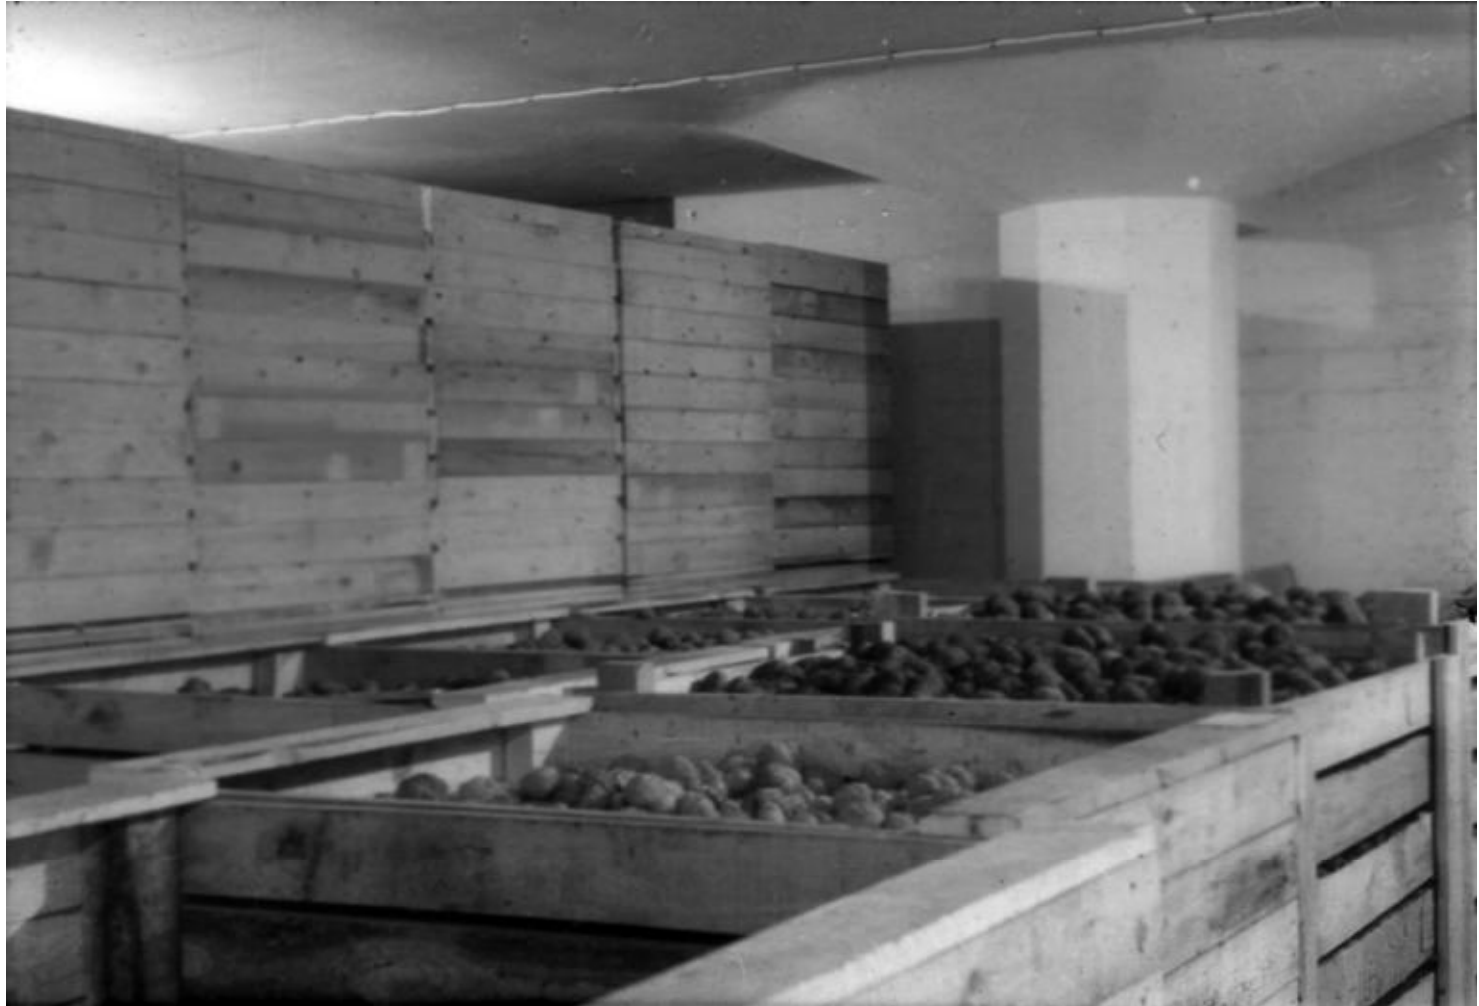
Kuva 4.23
Perunoiden varastointia laareissa
Munkkisaaren varaston kellariker-
roksessa. Kuvassa näkyvät kellarin
kulmikkaat sienipilarit. SVA

Siilo-osan ja tasovaraston kantavat rakenteet ovat teräsbetonia. Siilorakennuksen jalustan muodostaa anturan päälle rakennettu perusmuuri, jonka yli siilojen pohjat ulottuvat. Siilojen seinät valettiin pääosin käyttäen nestepaineella nousevia liukuvalumuotteja. Siilojen ulottaminen perusmuurien ulkopuolelle poikkeaa tavanomaisesta siilorakentamisesta. Tästä johtuen työmaa-aikana päätettiin siilojen alaosien valutyöt tehdä paikalla valettuina rakenteina. Siilojen ulkopinta hierrettiin huovalla betonimuotin jäljiltä. Sisäpuoli teräshierrettiin. Siilokellarissa siilostoa kannattelevat jykevät, lautamuottiin valetut teräsbetoniset sienipilarit.⁴⁹

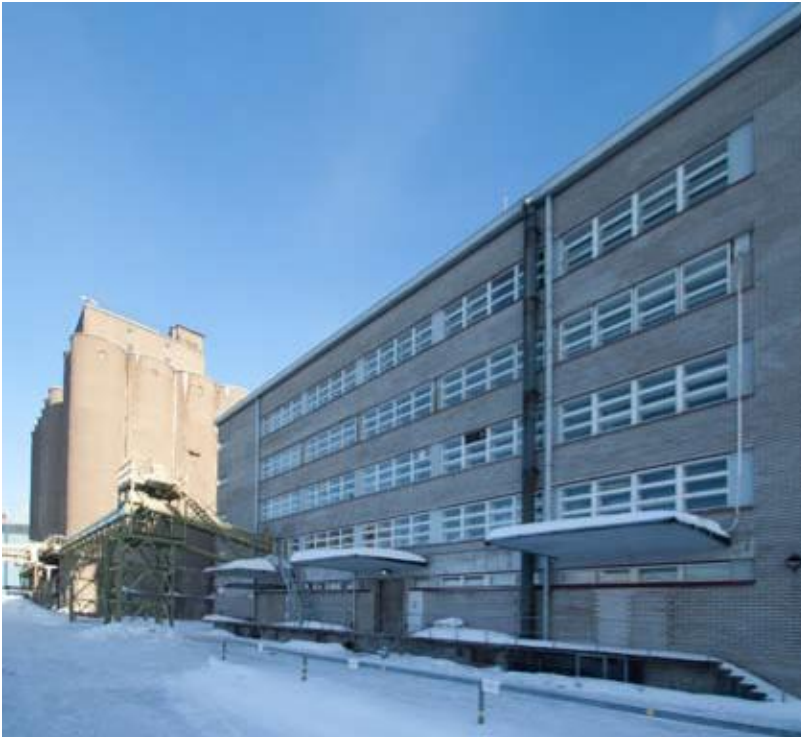
Kuva 6.5 -6.6

Yläkuvassa Munkkisaaren satamavarasto pihan puolelta, Alemmassa kuvassa tasovaraston meren puoleinen julkisivu kuvattuna alkuvuodesta 2011.

Tasovaraston julkisivut ovat muuttuneet detaljitasolla ryhmän rakennuksista eniten - siinä määrin että julkisivujen kokonaisilme eroaa alkuperäisestä toteutuksesta huomattavasti. Julkisivujen suhteet ovat muuttuneet huomattavasti, kun ikkuna-aukkoja on suurennettu tilojen käyttötarkoituksen muutoksen yhteydessä. Meren puoleisella julkisivulla vanhoja ikkuna-aukkoja on myös muurattu umpeen. Lämmittämättömän varastotilan muuttaminen toimistotilaksi on vaatinut alkuperäisten, hyvin sirojen yksinkertaisten teräsikkunoiden korvaamista paremmin lämpöä eristävillä ikkunarakenteilla. Asteittain edenneissä muutostöissä on käytetty ajalleen tyypillisiä perusratkaisuja. Tasovaraston julkisivujen alkuperäinen linjakas arkkitehtoninen ilme muodostui rakennuksen

koko julkisivun mitalle sommitelluista kapeista nauhaikkunoista, jotka korostivat rakennuksen rakenteellista perusratkaisua. Varastorakennuksen ikkunaratkaisut; sirot teräsikkunat, lasitiilirakenteet ja osittain lasituksena käytetty rautalankalasi ovat vaihtuneet toimistorakennukseen soveltuviin perusdetaljeihin. Sinällään ikkunamuutokset kertovat havainnollisesti rakennuksen käyttötarkoituksen perustavanlaatuisesta muutoksesta. Tasovaraston julkisivujen nykyinen arkkitehtoninen ilme on kuitenkin alkuperäistä toteutusta huomattavasti tavanomaisempi. Omalta osaltaan kokonaisuutta ovat hämärtäneet tasovaraston meren puoleisella julkisivulla kellarista katolle johdetut ilmanvaihtokanavat. Tasovaraston toimintaan liittyneet lastauslaitureiden painovoimaa uhmaavat, komeat betonirakenteiset katokset ovat säilyneet ränsistymisestä huolimatta kohtuullisen alkuperäisessä asussa.

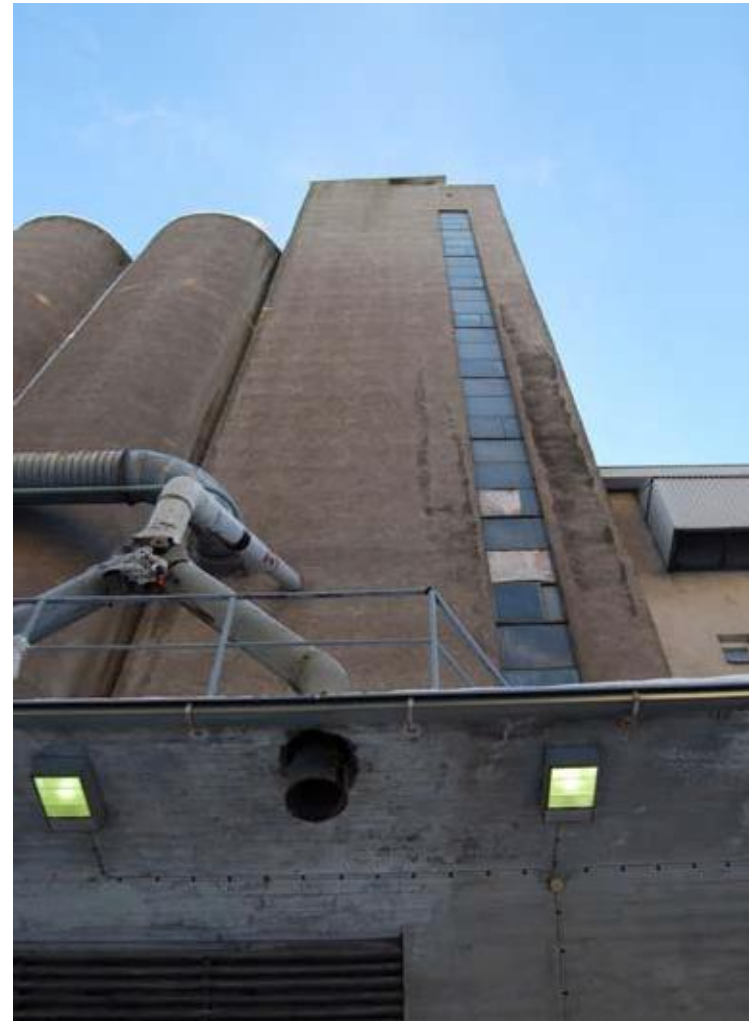
Kuva 6.9

Konetornin porrashuoneen teräs rakenteinen ikkunanauha vuonna 2011.

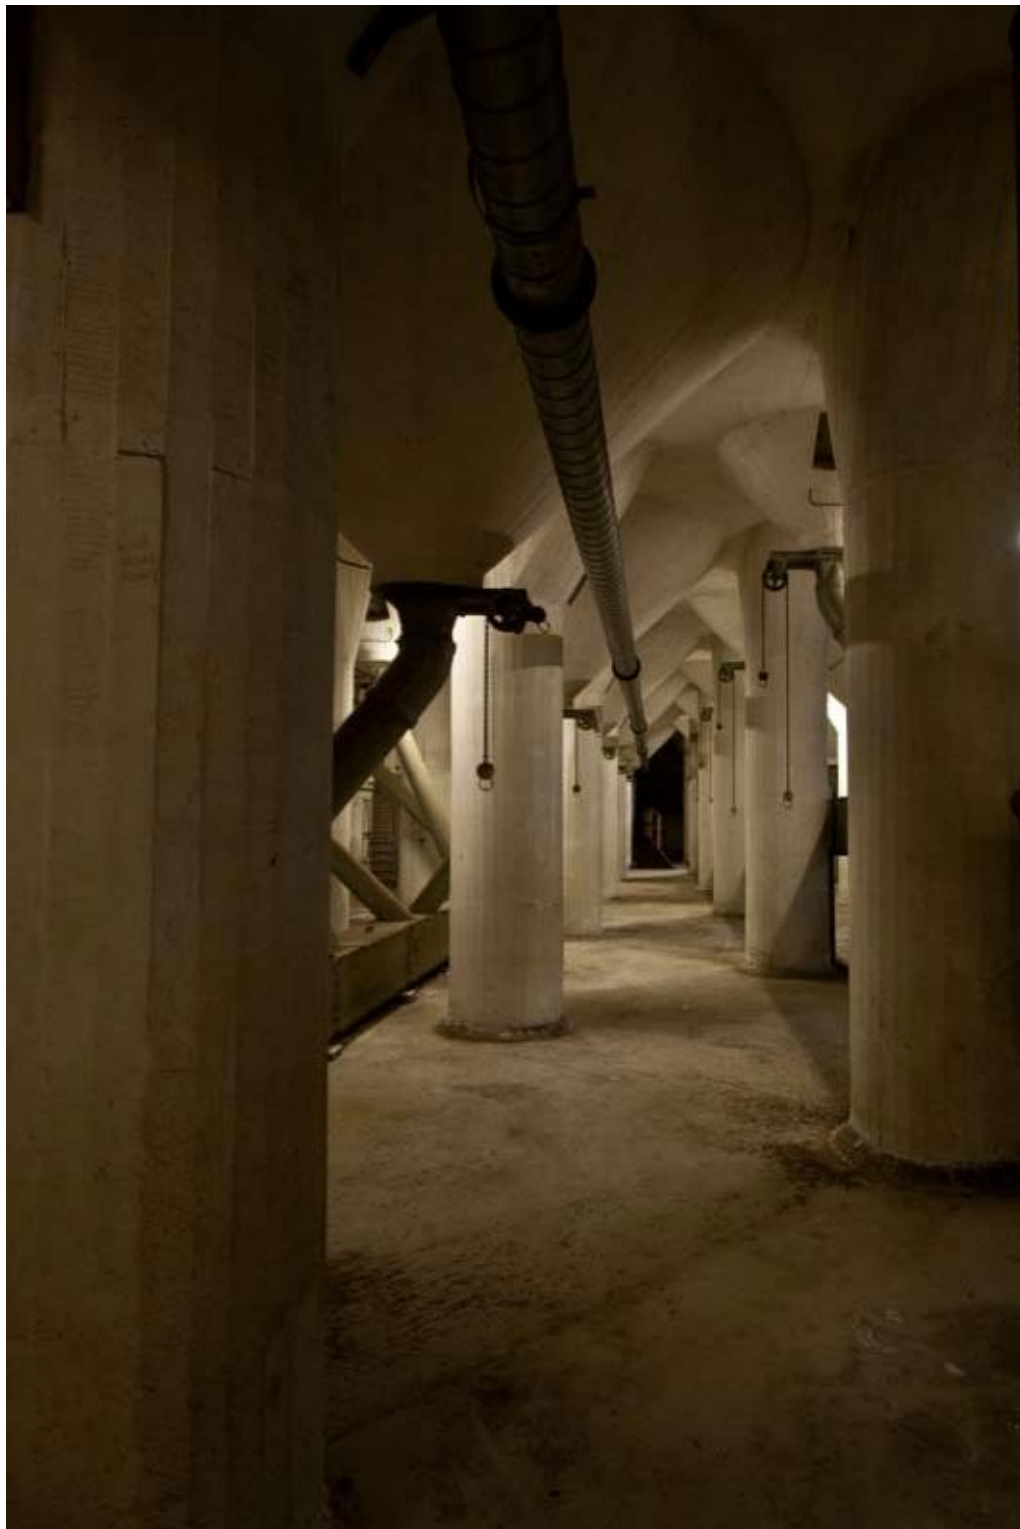
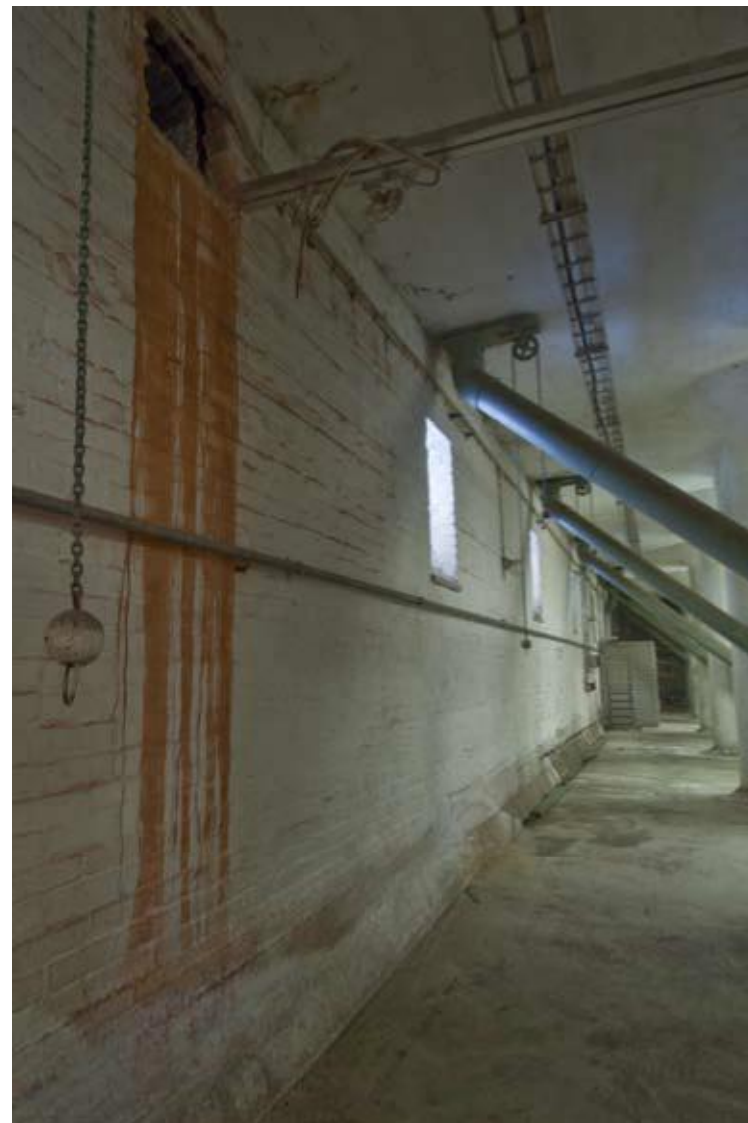
Kuvat 6.16- 6.17
Siilokellarin sienipilareita ja kuljettimia. Kuvat MN / Talli

Siilokellari sijoittuu siilojen alapuolelle. Tilassa on viljan siirtoon liittyviä alkuperäisiä kuljettimia, elevaattoriputkia ja siilojen alaosan betonisuppilot. Rakennuksen kantavat pilari sijoittuvat siilojen alaosan suppiloiden lomaan. Tilaan ei ole tehty merkittäviä muutoksia ja se on alkuperäisessä käytössään.

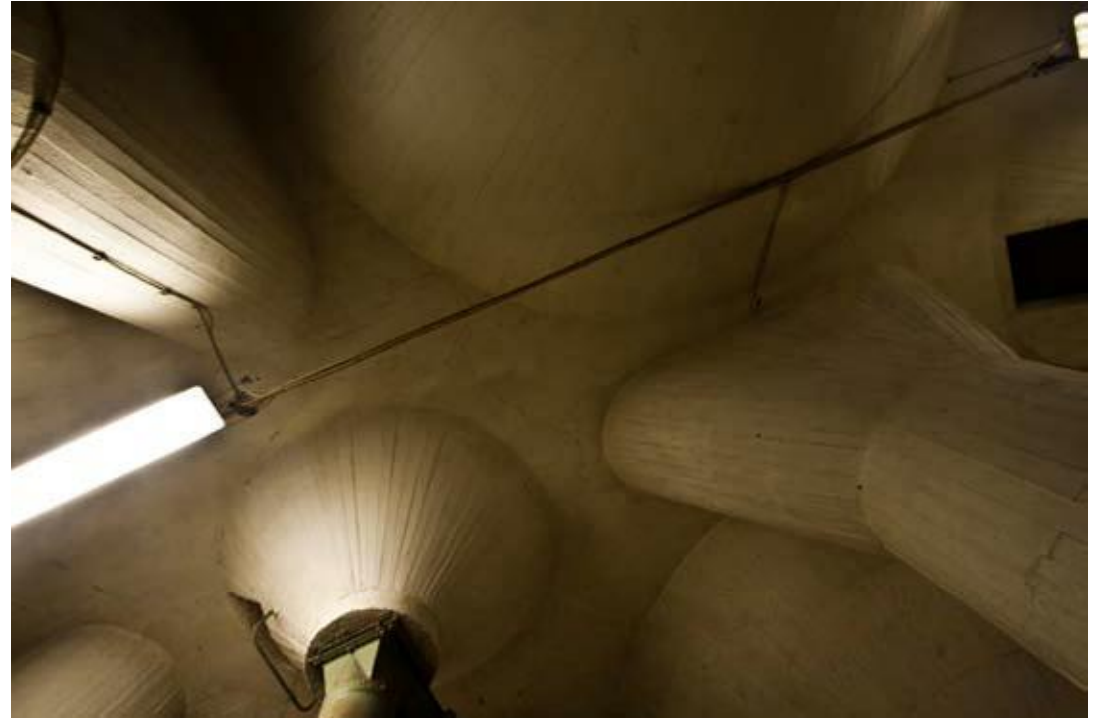
Kuva 6.18
Siilokellarin kattoa. Kuva MN / Talli

- Siilojen alasuppiloiden ja sienipilarien välistä näkyvä kattopinta on lautamuottiin valettua betonia, pinta maalattu valkoinen

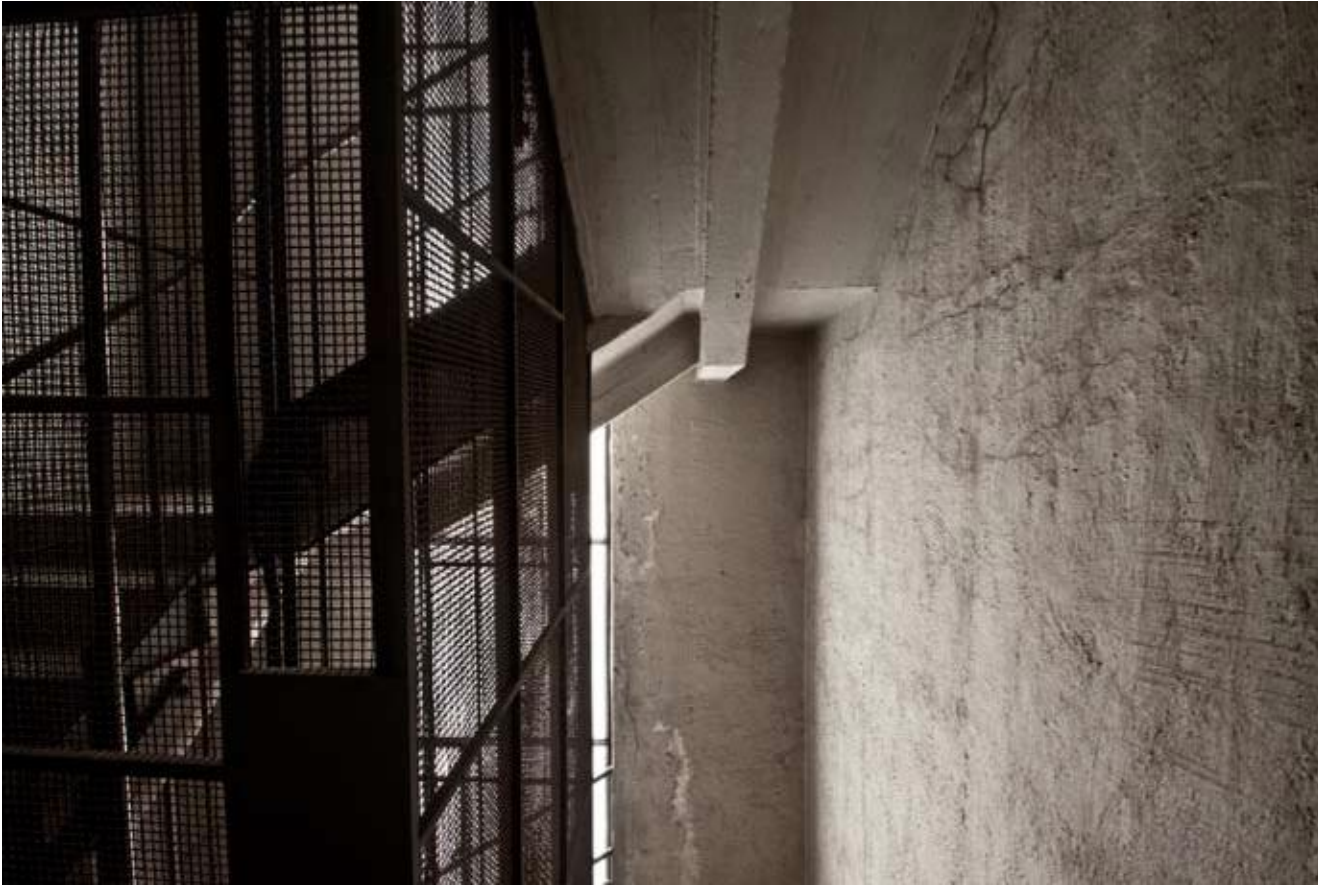
Kuva 6.19 (yllä). Konetornin porrashuone, valokuva Talli / MN.

Porrashuone on tilajärjestelyiden osalta alkuperäisessä asussaan. Porras on U-muotoinen ja sen keskellä on alkuperäinen 1950-luvun henkilöhissi.

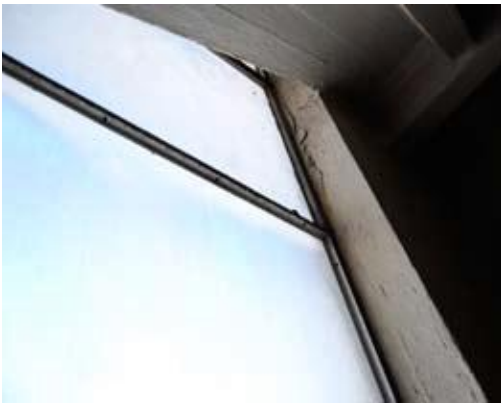
Kuvat 6.21-6.23
(vasemmalla)
Porrashuoneen teräsra-
kenteinen ikkunaseinä ja
sen yksityiskohtia.

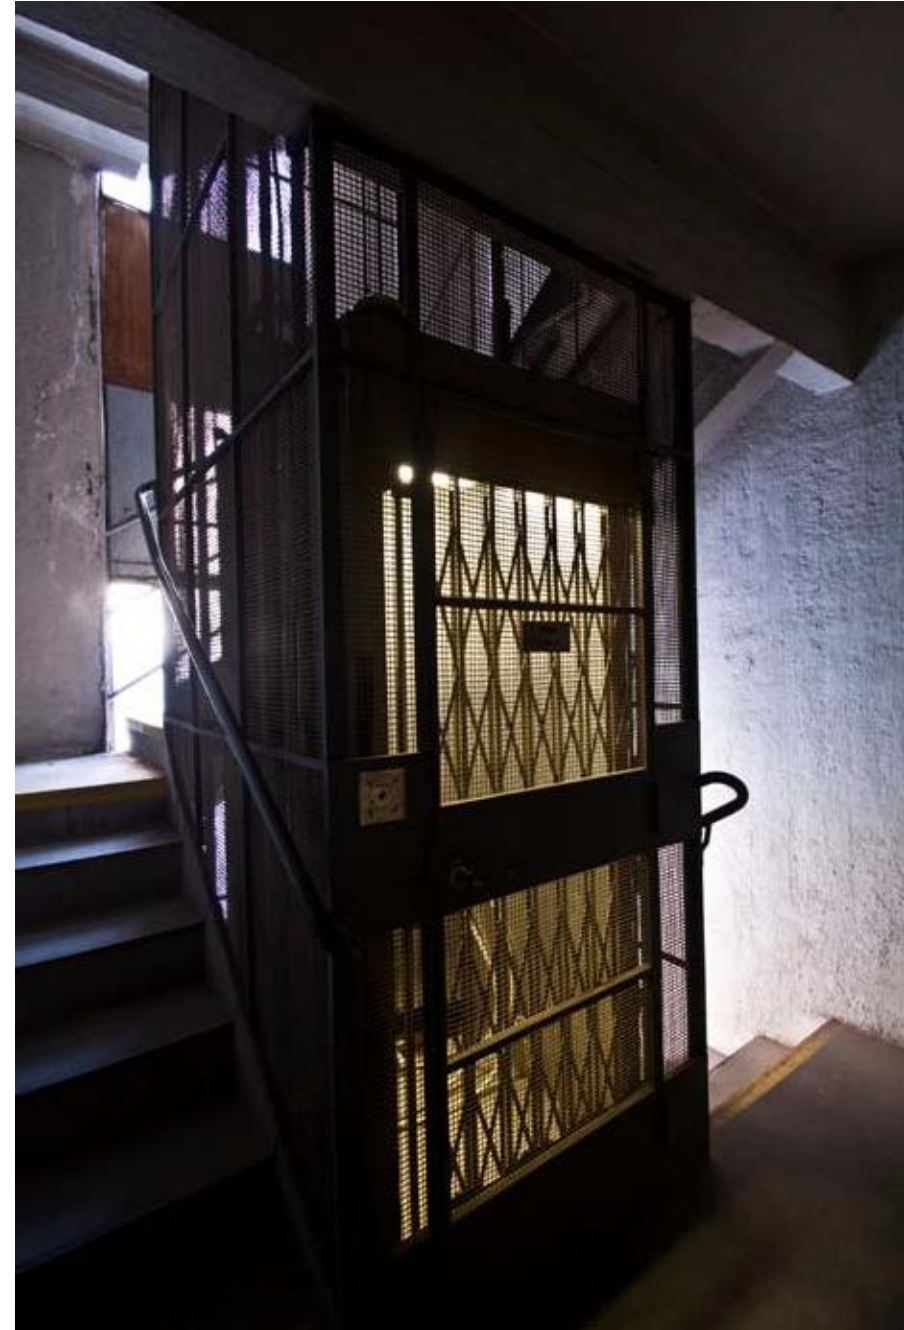
Kuva 6.25 (oikealla). Konetornin porrashuone ja hissi. Valokuva Talli / MN.

- Henkilöhissi 1950-l, saksiveräjäovi, maalatut verkkoseinät
 - Porrastasanteilla seinään maalatut kerrostunnisteet

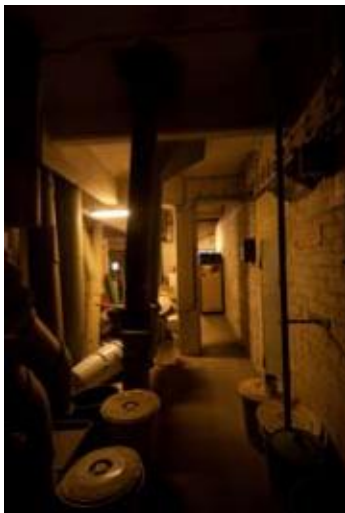
Kuva 6.26 (äärimmäisenä vasemmalla)
 Näkymä tilaan, etualalla kuljettimien putkia.

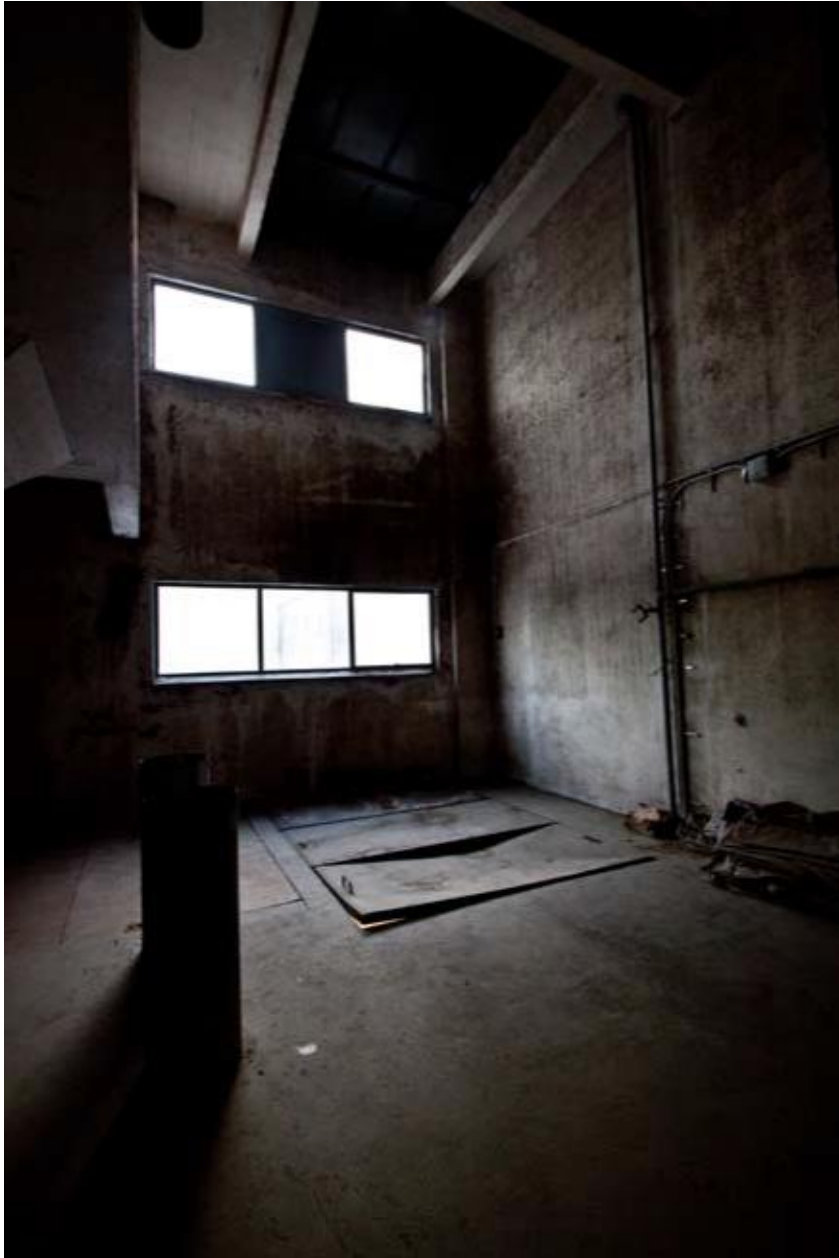
Kuva 6.38 (vasemmall)
Konetornin 2. ja 3. kerros ovat yhtenäistä tilaa. Valokuva Talli / MN.

Konetornin tilat sijoittuvat porrashuoneen yhteyteen rakennuksen pihan puolelle. Niille on kulku portaan tasanteilta. Tilojen vaakasuuntaiset ikkunat avautuvat rakennusryhmän pihalle. Tilojen perusdetaljit toistuvat tilasta toiseen. Osa tiloista on kaksi kerrosta korkeita. Konetornin tiloihin sijoittuu viljan varastointiin tarvittava, 1950-luvulta peräisin oleva laitteisto.

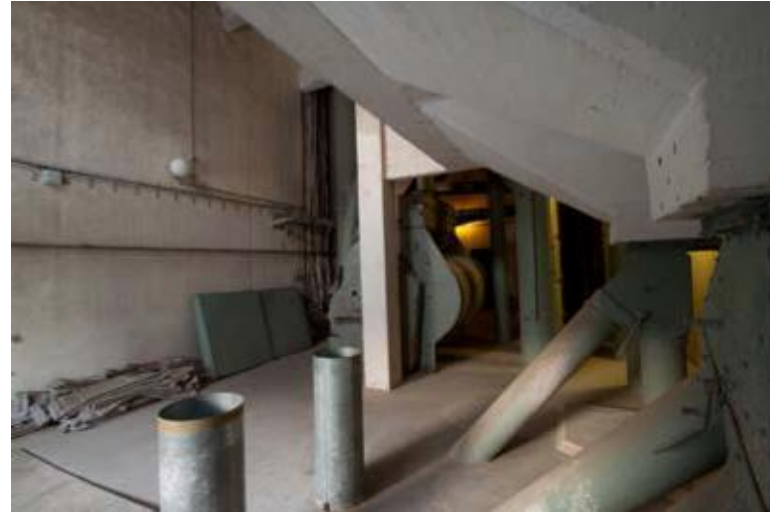
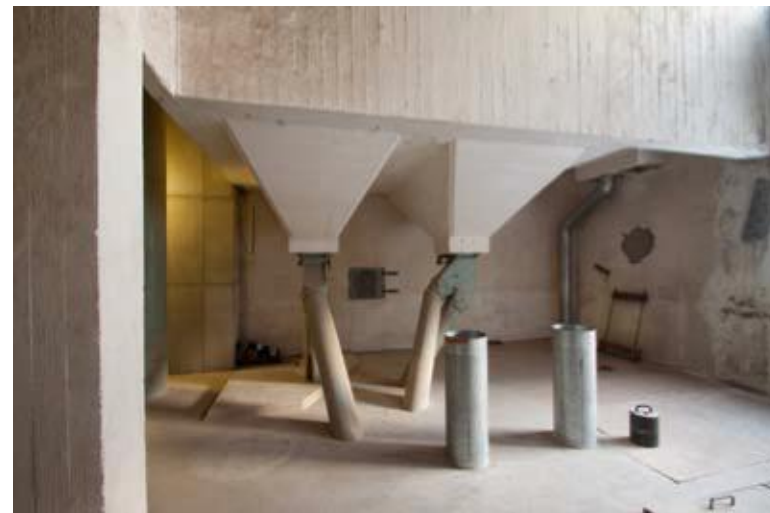
Kuvat 6.39-6.40
Konetornin 2. ja 3. kerroksen kuljettimia ja suppiloita. Valokuva Talli / MN.

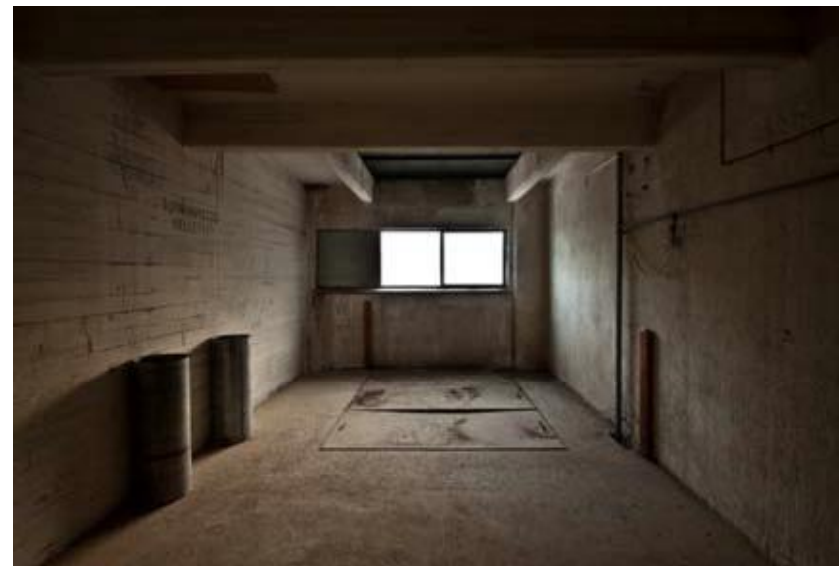
Kuva 6.41

Konetornin 4. kerros, ikkuna ja koneiston asennusluukku. Valokuva Talli / MN.

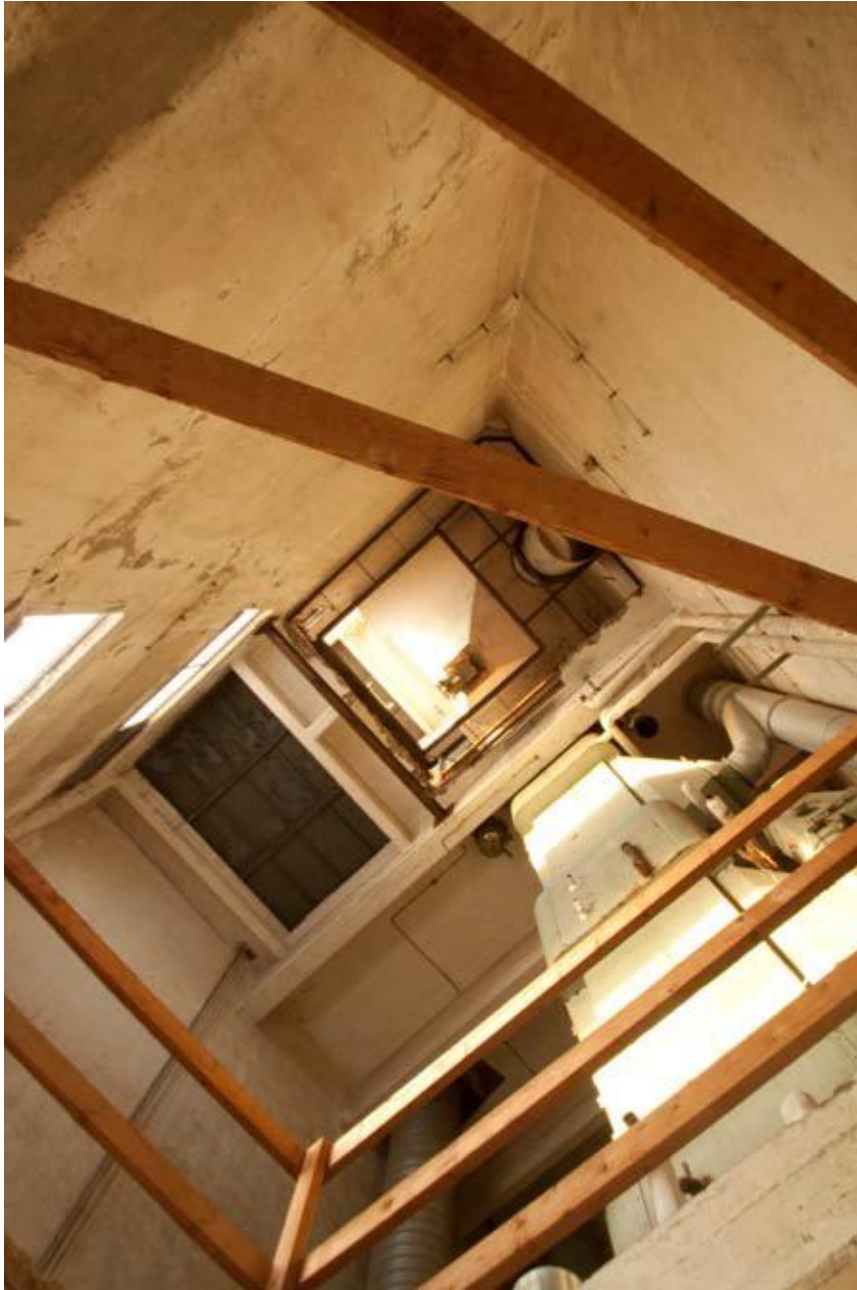
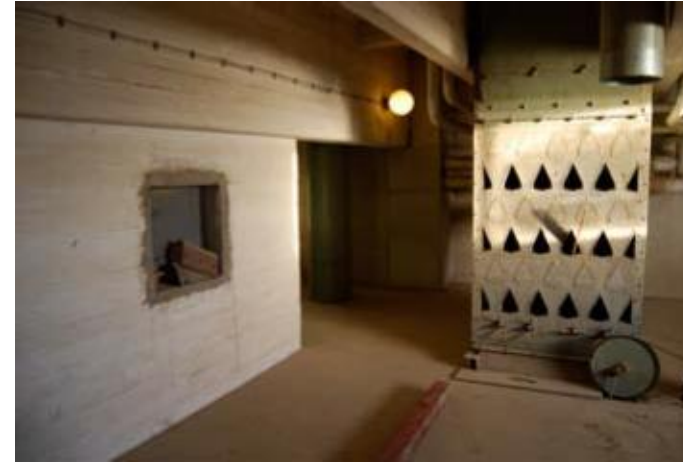
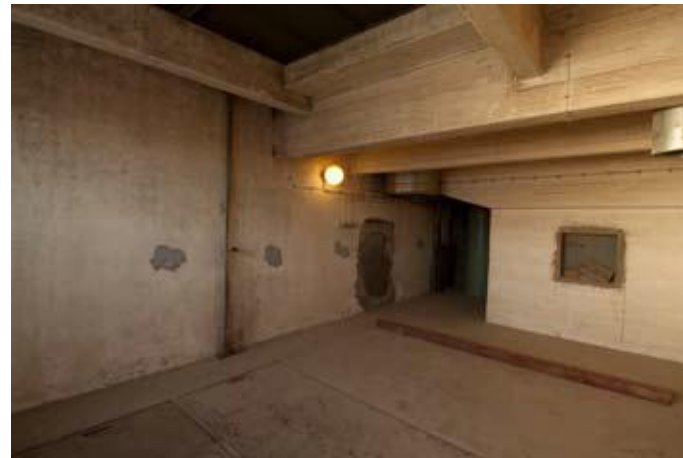
Kuva 6.42

5. kerroksen viljavaa'at. Valokuva Talli / MN.

Kuvat 6.43 (vasemmalla), 6-44-6.45 (yllä)
Konetornin 6. kerroksesta on purettu osa välipohjaa, tila on avoin
kahteen ylemmään kerrokseen. Kuudenteen kerrokseen sijoittuu
käytöstä poistettu kuivuri. Valokuvat Talli / MN.

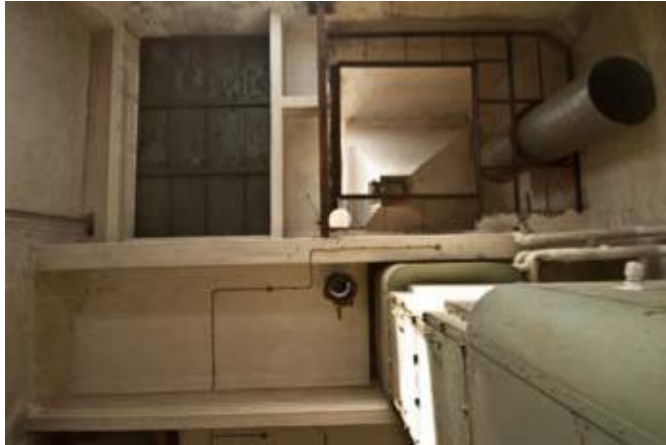
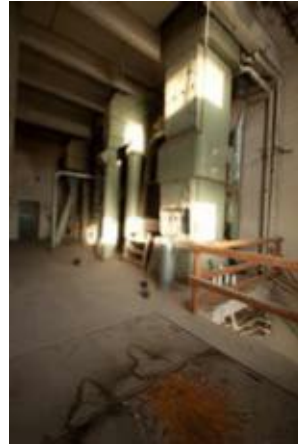
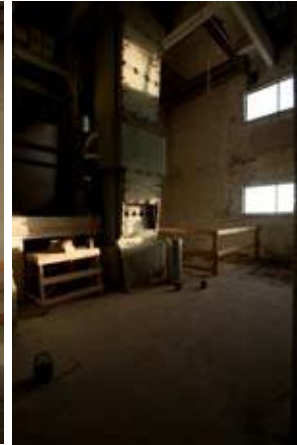
Kuvat 6.46-6.48 (vasemmalla)
Konetornin 7.-8. kerrokseen sijoittuu toinen rakennuksen
viljan kuivauslaitteista. Valokuvat Talli / MN.

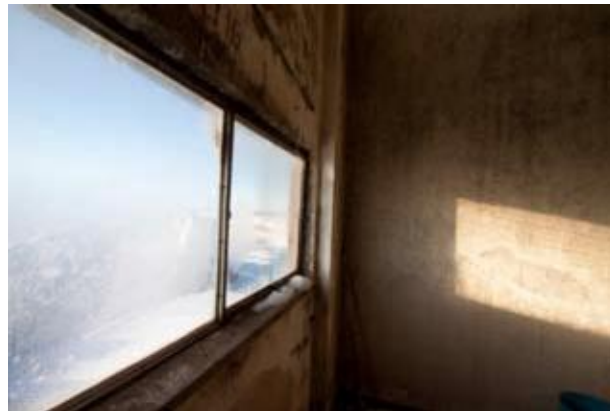
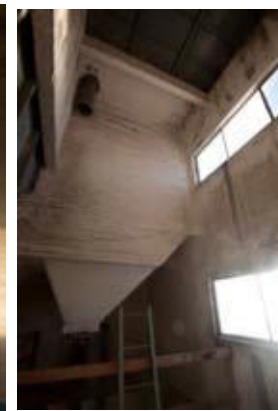
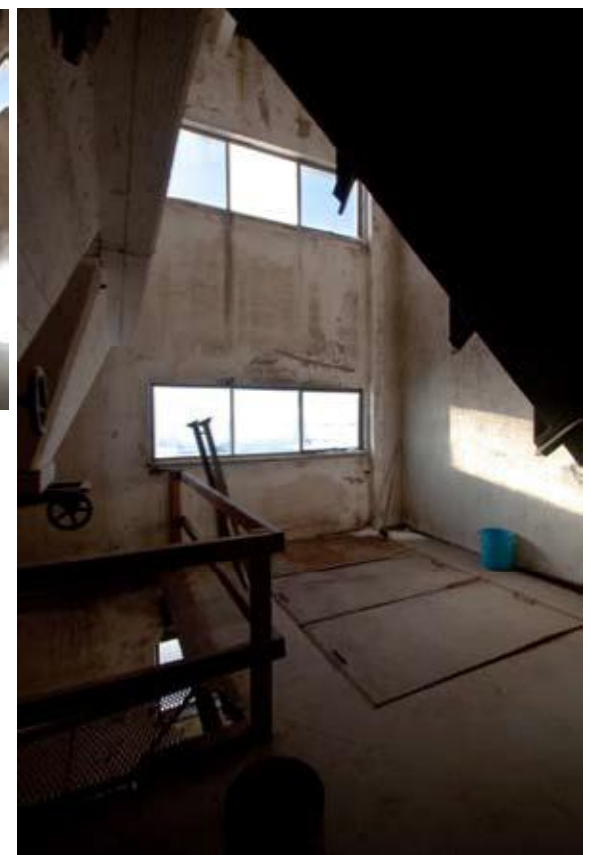
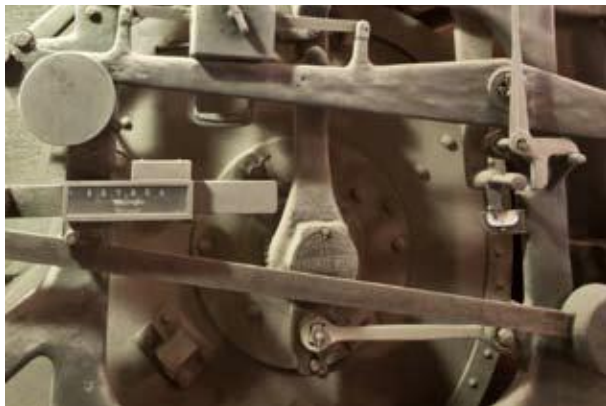
Kuvat 6.49-6.51 (oikealla)
Konetornin 9. kerros aukeaa 10. kerrok-
seen. Valokuvat Talli/MN

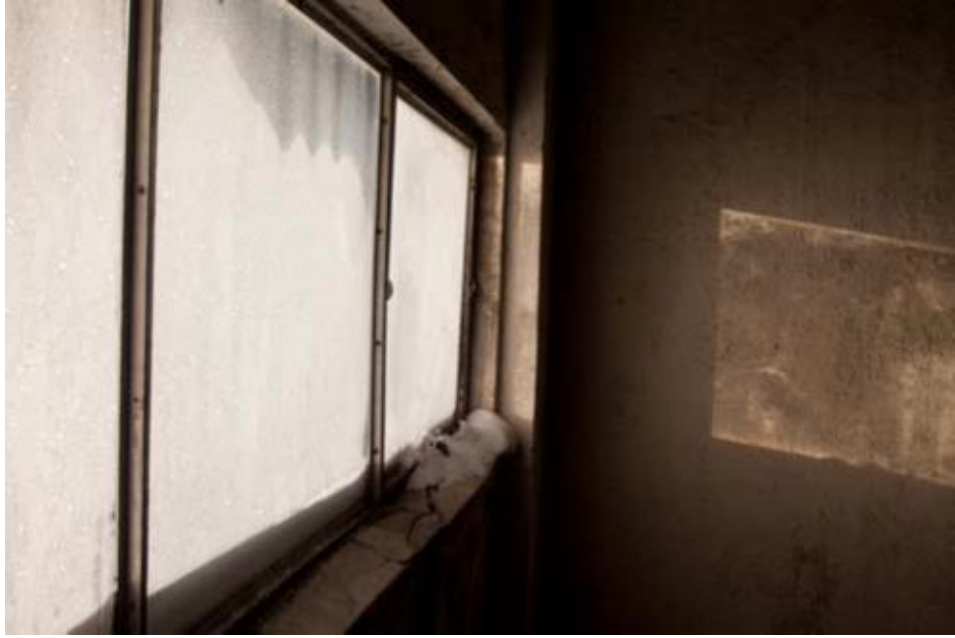
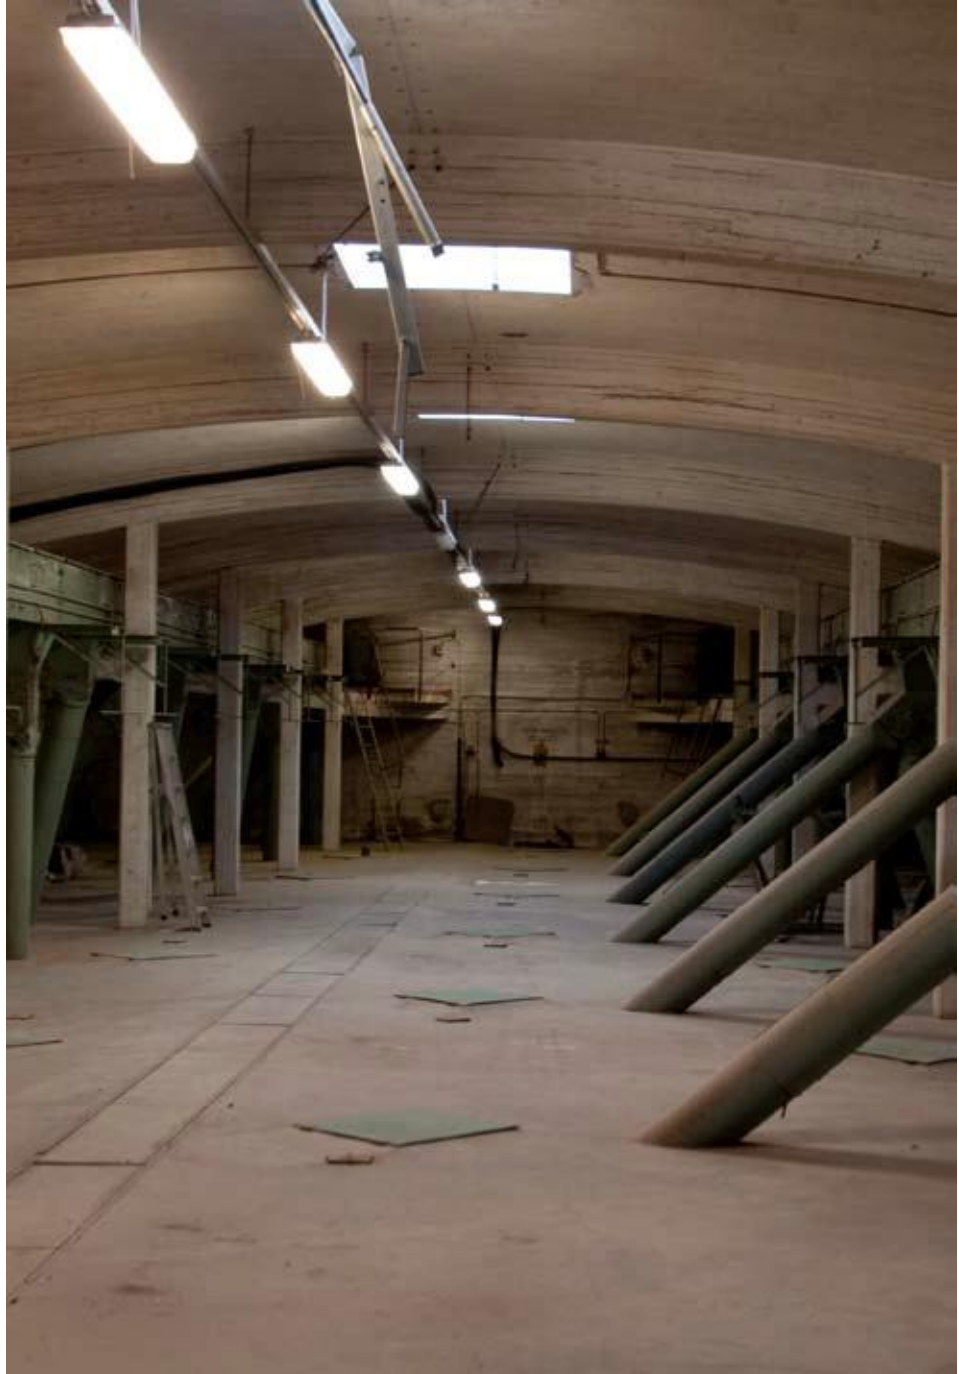
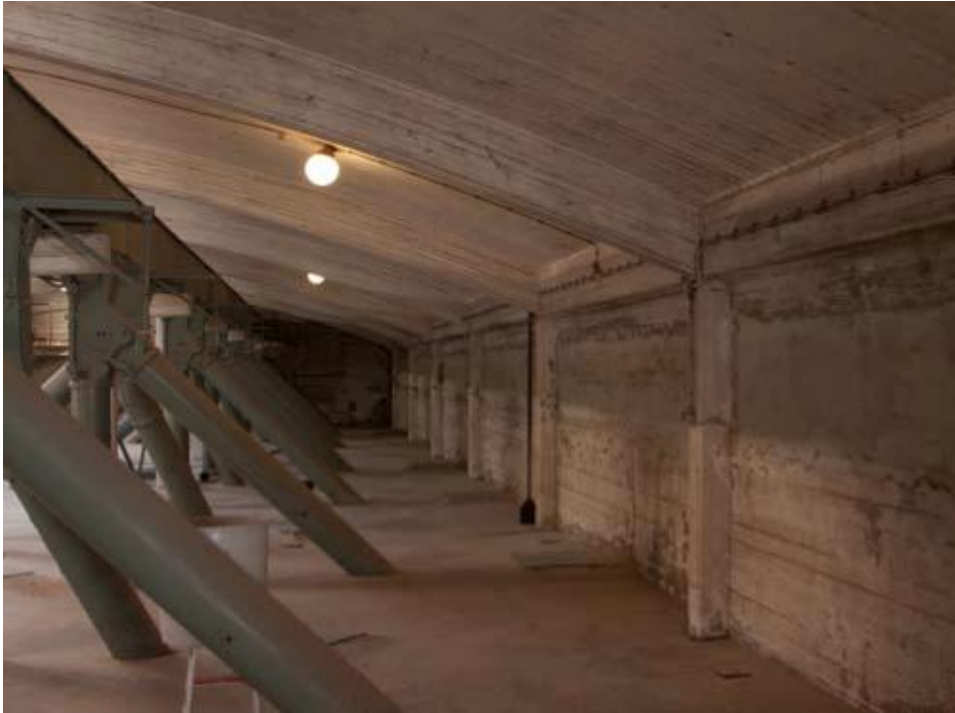
Kuva 6.52 (vasemmalla)
10. kerroksen "Choronos" -vaaka, yksityiskohta.
Valokuva Talli / MN

Siilojen päälle sijoittuu siiloston ylähoitotaso, jonka vesikatto on kaareva. Ylähoitotasolta on jokaiseen siiloon huoltoluukku.

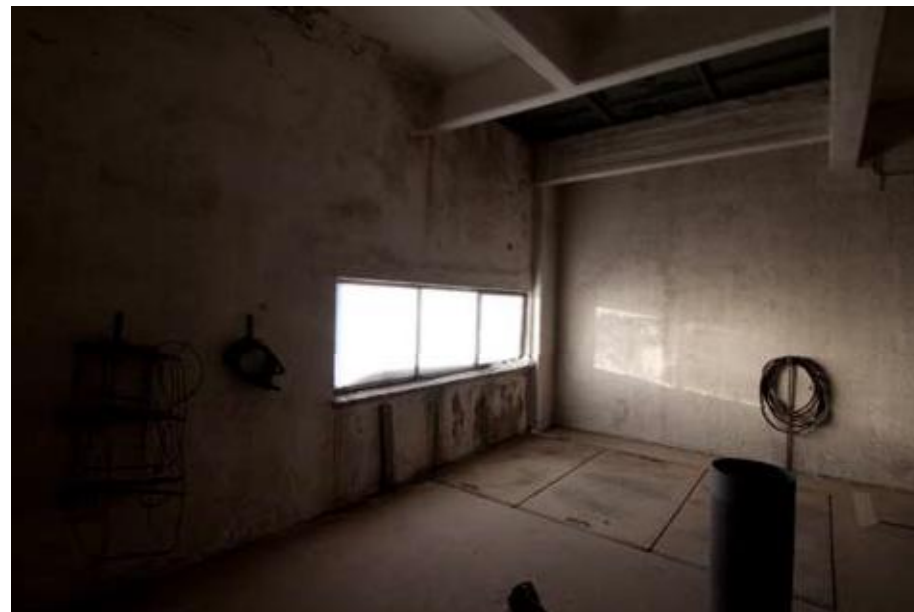
Kuva 6.56 (oikealla)

Ylähoitotason ikkuna ja koneiden asennusaukko. Valokuva Talli / MN.

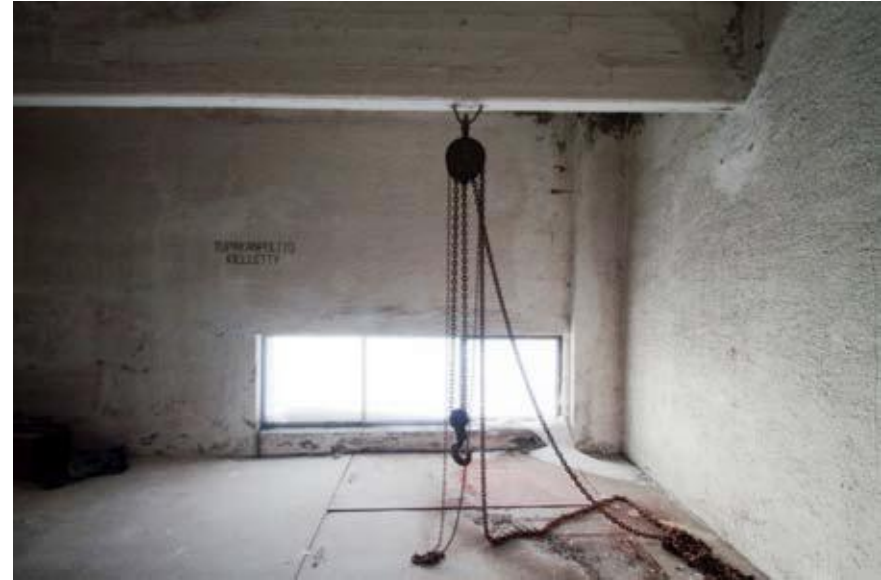
Kuva 6.57 (yllä)
Konetornin 12. kerroksen ikkuna ja sen edessä koneiden asennusaukko. Valokuva Talli / MN.

- Viljan kuljetukseen ja käsittelyyn tarkoitettua laitteistoa, viljanjakaja (1950-I)

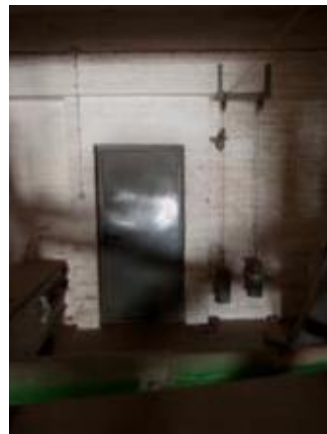
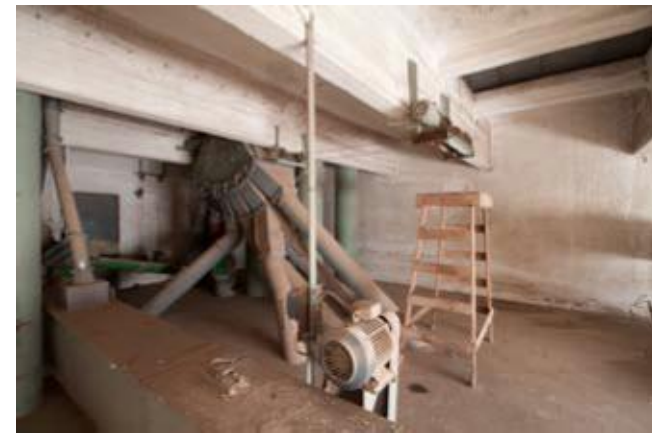
Kuvat 6.58-6.60 (alla)
Ikkuna ja koneiden asennusaukko.
Tilan ovi on rakennukselle tyypillinen maalattu teräsovi (1950-I tyyppi)
Viljanjakaja tilan takaosassa. Valokuvat Talli / MN.

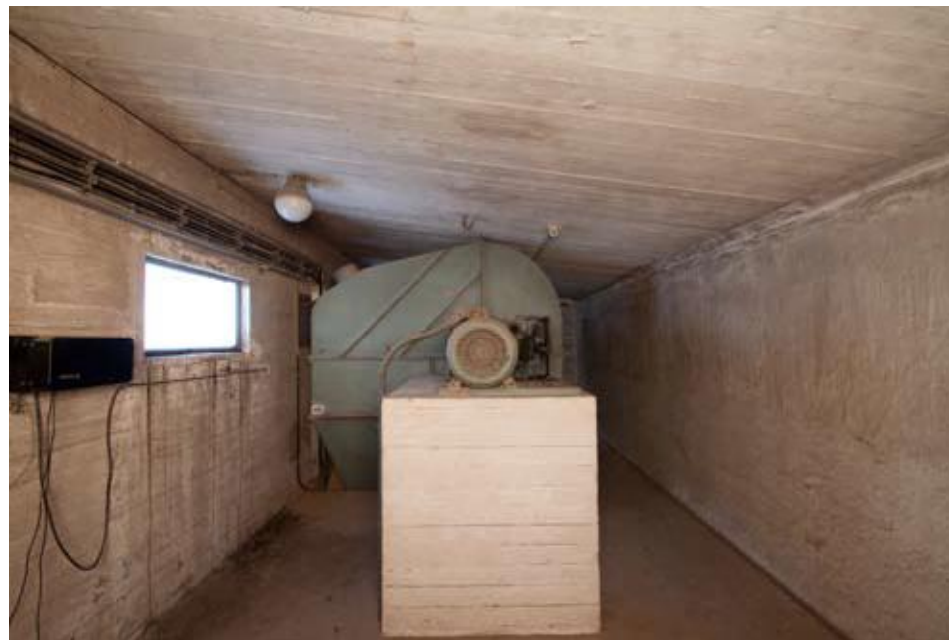
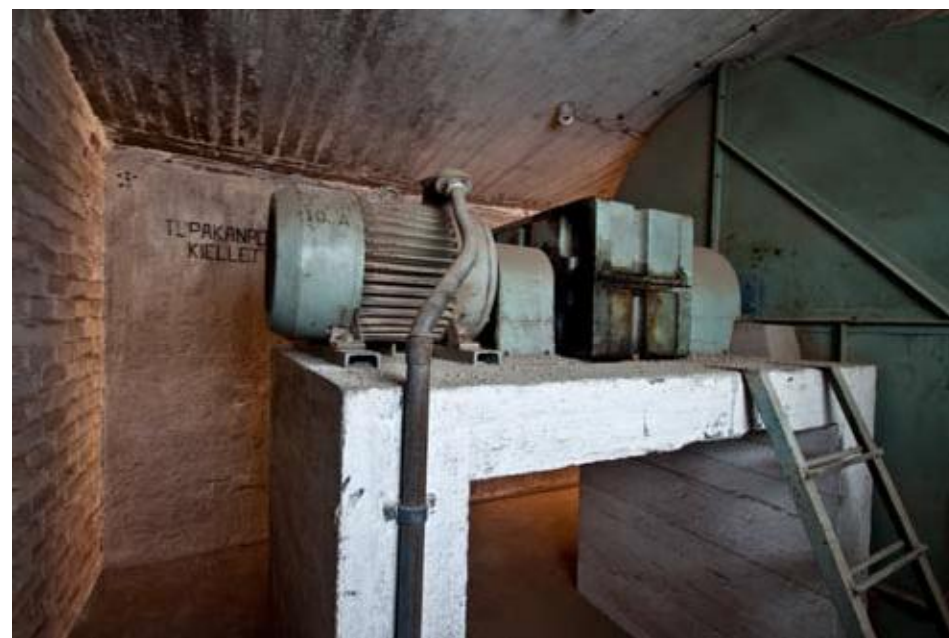
Kuva 6.61 (yllä oikealla)

Konetornin ylimmässä kerroksessa on vino yläpohja. Valokuva Talli / MN.

Elevaattorin yläpää on sijoitettu betonijalustoille. Valokuva Talli / MN.

Konetornin 13. kerros on kooltaan pienempi kuin peruskerrokset. Sitä kattaa vino yläpohja.

- Viljaleivaattori (yläosa), betonipedit lautamuottiin valettu betoni, maalattu valkoinen pinta

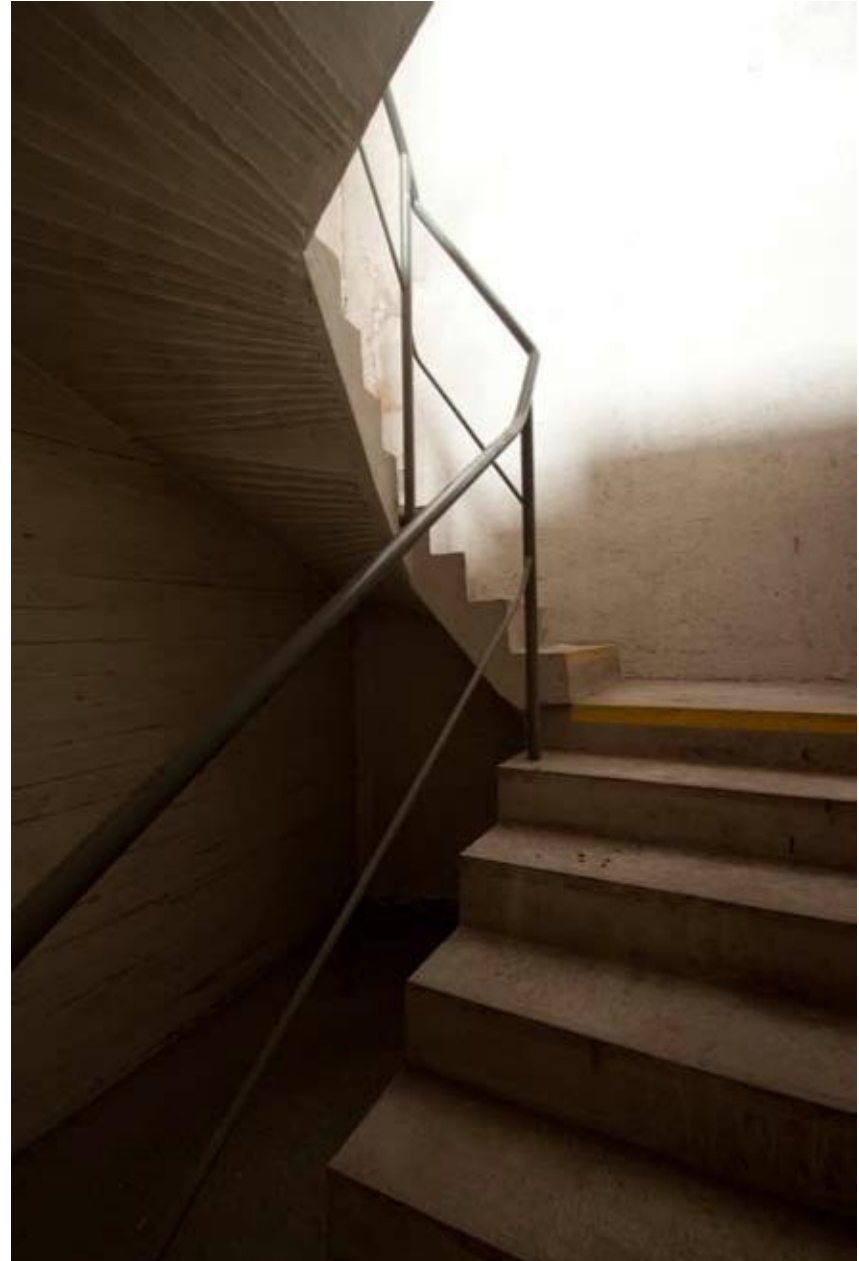
Kuvat 6.63 - 6.64 (vasemmalla)

Konetornin 13. kerrokseen johtaa porrashuoneesta betonista paikalla valettu kierreporras. Ylätasanteelta on pääsy 13. kerroksen konetornin tilaan ja kattoterassille

Betoniporras 13. kerrokseen. Valokuvat Tälli / MN.
