VALTION VILJAVARASTO
HELSINGIN SATAMAVARASTO
Rakennushistoriaselvitys

arkkitehtuuri- ja muotoilutoimisto talli
18.4.2011

VALTION VILJAVARASTO:**Perustiedot:**

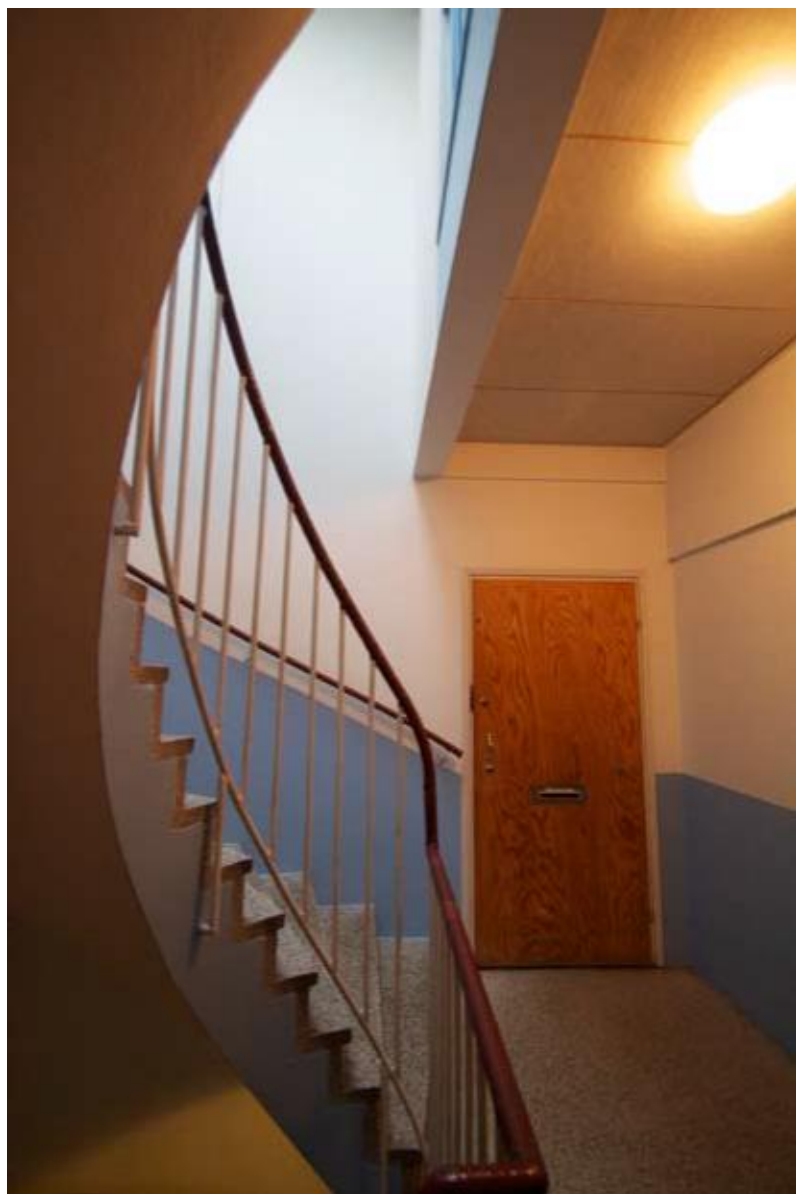
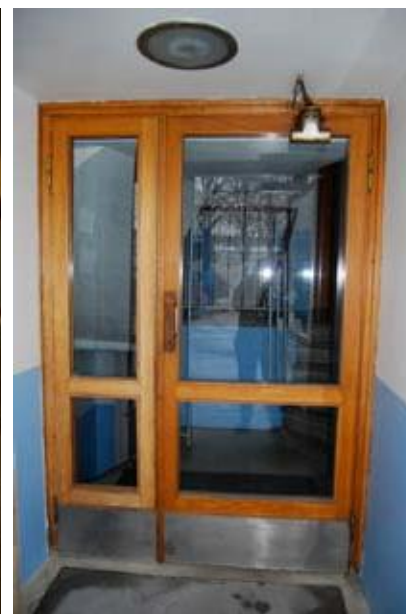
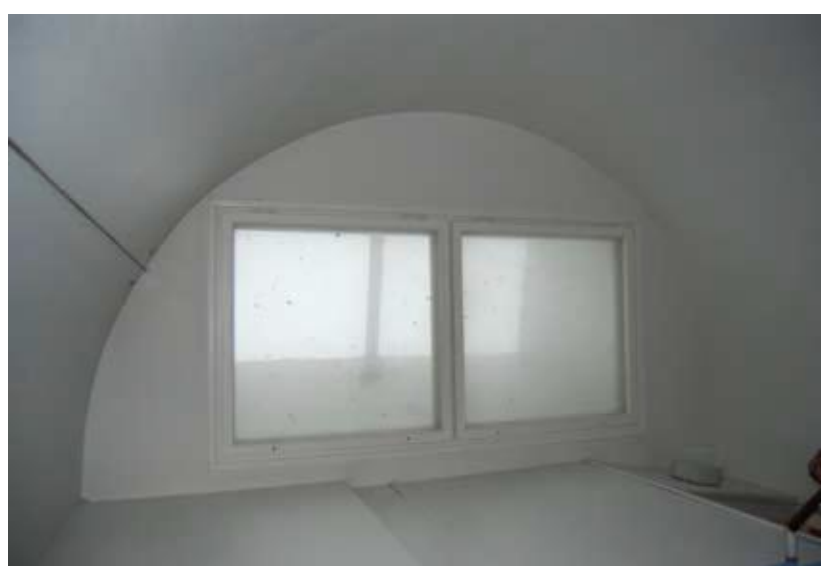
Kuvat 6.65 (vieressä yllä oikealla)

Portaan ylätasanteella on kulku kattoterassille ja konetornin 13. kerroksen tilaan.

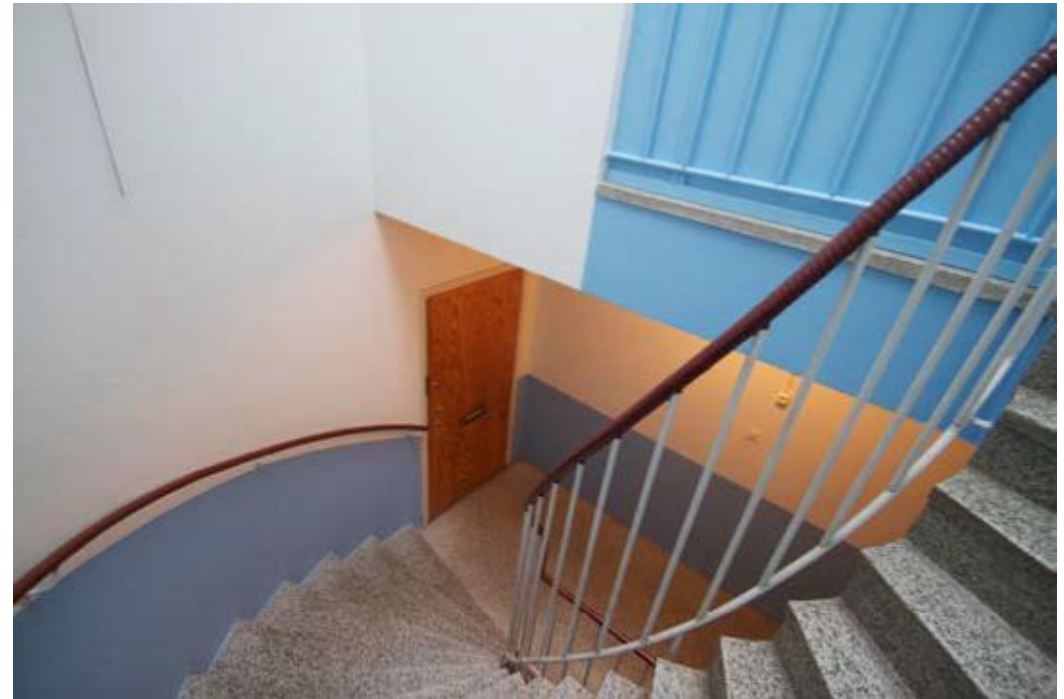
Kuva 6.70 (yllä)

Kierreporras ja kaide. Kuvan yläreunassa näkyy kaiteen taakse rakennettua kevyttä väliseinää.

Porrashuone on pääpiirteissään alkuperäisessä asussaan. Pintojen väritys ei ole alkuperäinen, ja ylimpään kerrokseen on rakennettu porrastasanteelle kevyt väliseinä.

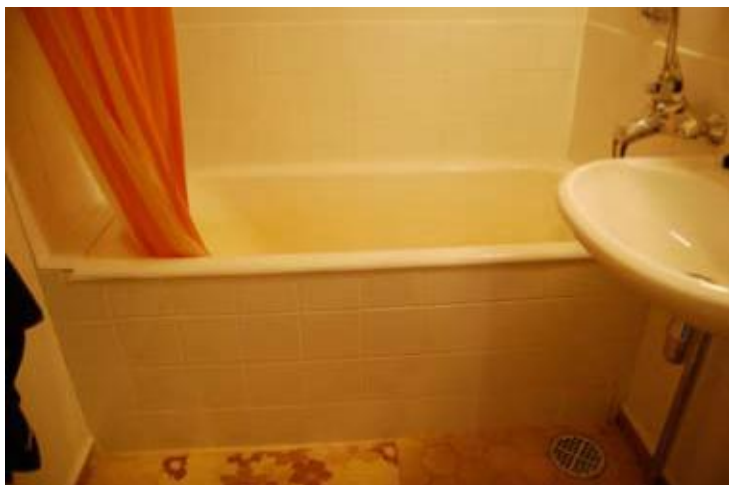
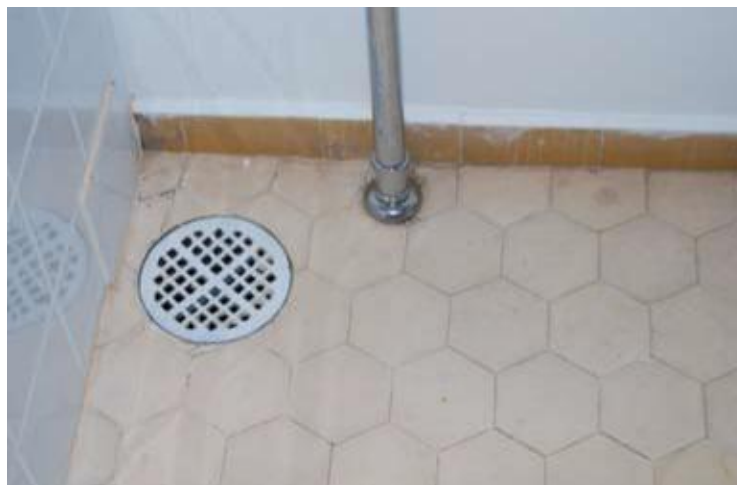
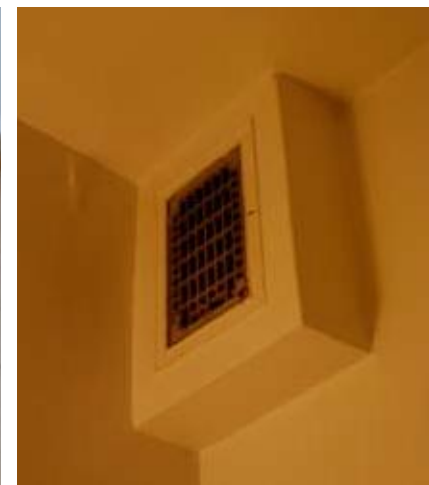
Kuvat 6.86-6.88 (alla)

Yksiön kylpyhuoneen alkuperäinen ammejärjestely, lattiapintaa ja ilmanvaihtosäleikkö.

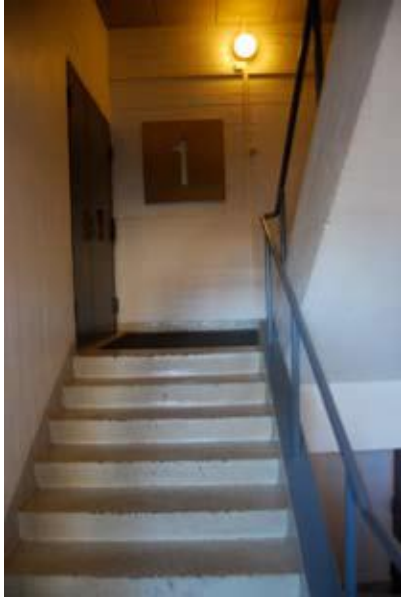
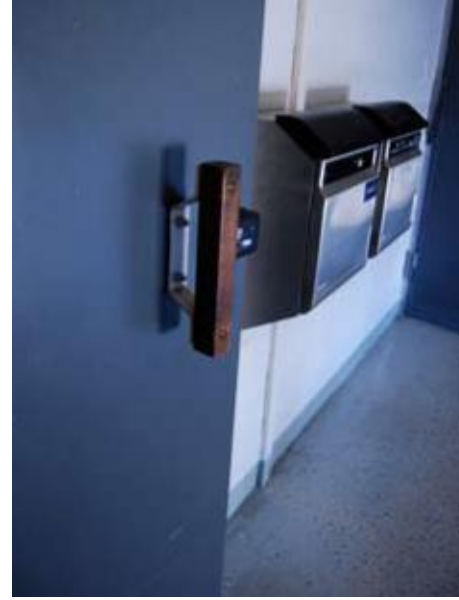
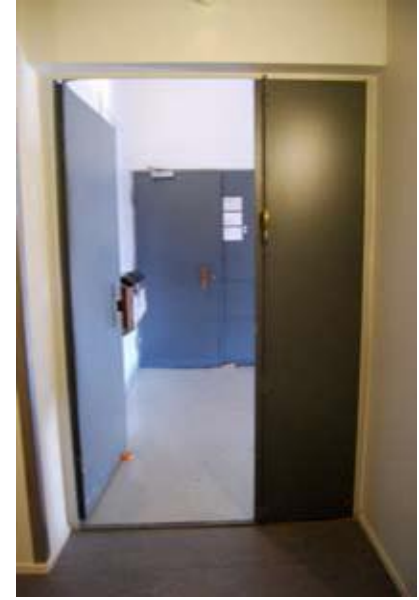
Kuvat 6.89-6.92 (ylärivi)

Tasovaraston porrashuone on kunnostettu, mutta porras ja sen kaide ovat alkuperäisiä. Porrashuoneessa on osittain käytössä myös alkuperäisiä teräsovia, joiden malli ja vetimet vastaavat konetornissa käytössä olevia tyyppjä. Ovet valokuvatto tasovaraston 5. kerroksen porrastasanteella.

Tasovaraston tiloissa ei tämän rakennushistoriaselvityksen puiteissa tehty yksityiskohtaista inventointia. Rakennuksen kellarikerroksessa ja ensimmäisessä kerroksessa on alkuperäisiä pintoja ja rakennusosia. Tasovaraston porrashuone on kunnostettu muutostöiden yhteydessä, mutta porrassyöksyt ja teräsputkikaiteet ovat alkuperäisiä. Porrashuo-neen ylimmällä tasolla on alkuperäiset teräsovet, joiden yksityiskohdat ja vetimet vastaavat konetornissa käytettyä tyyppiä.

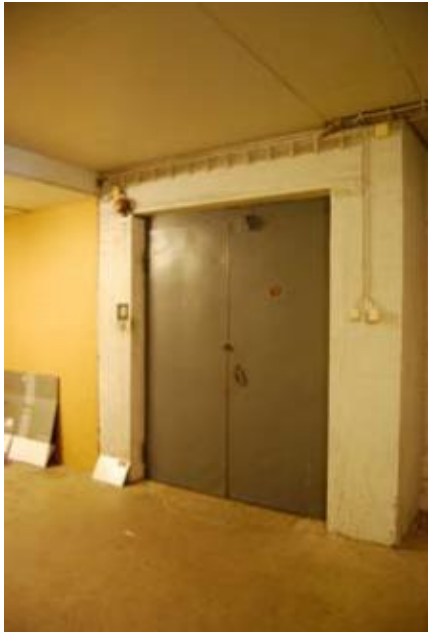
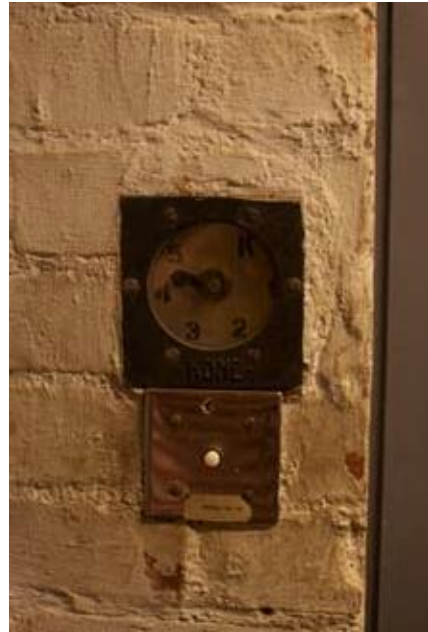
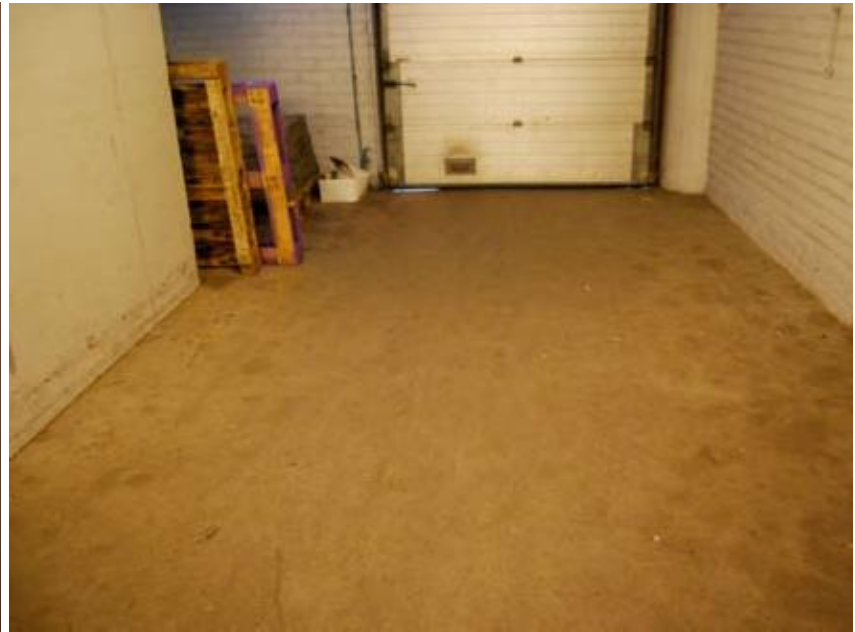
Kuvat 6.93-95 (alarivi)

Vanha tavarahissi ja todennäköisesti alkuperäistä lattiapinnoitetta tasovaraston maantasokerroksessa.

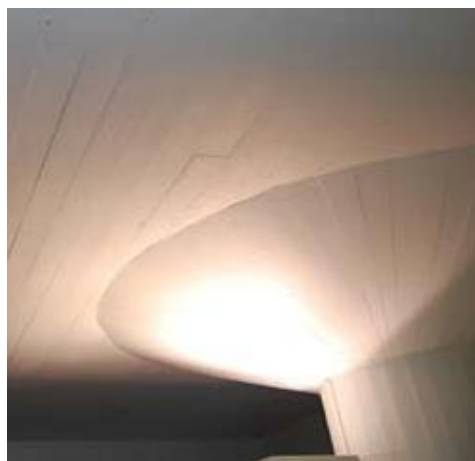
Kuva 6.96 (vasemmalla)
Tasovaraston sienipilari ja lauta-
muottiin valettua välipohjaa 4.
kerroksen toimistotilassa (MTG
Meltron).

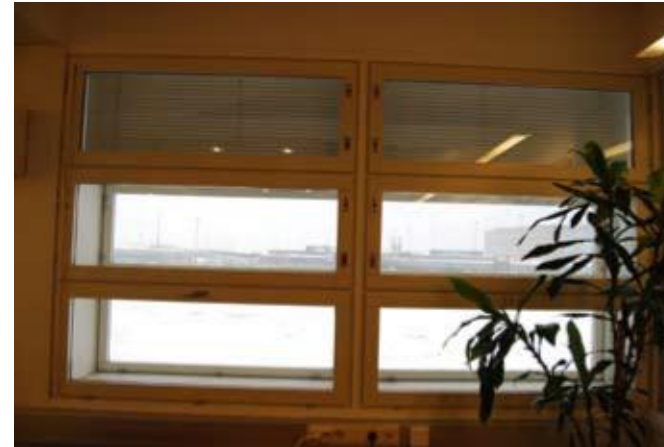
Kuva 6.97 (vasemmalla)
Tasovaraston toimistotiloille
tyypillinen ikkunarakenne
1980-luvulta.

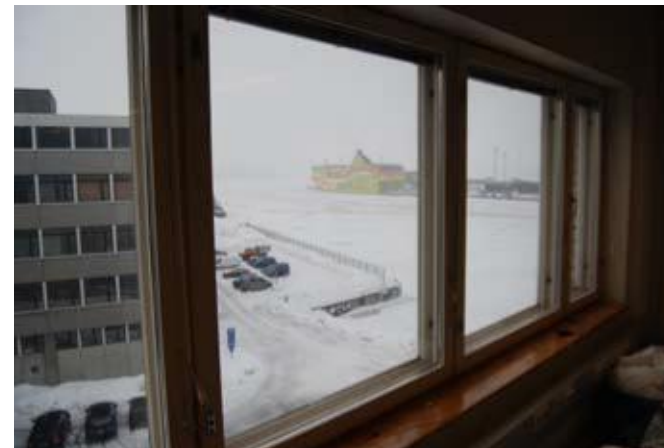
Kuva 6.98
Tasovaraston etelän puoleisessa
päädyssä ikkunoissa on erilainen
puitejako kuin pitkällä sivuilla.

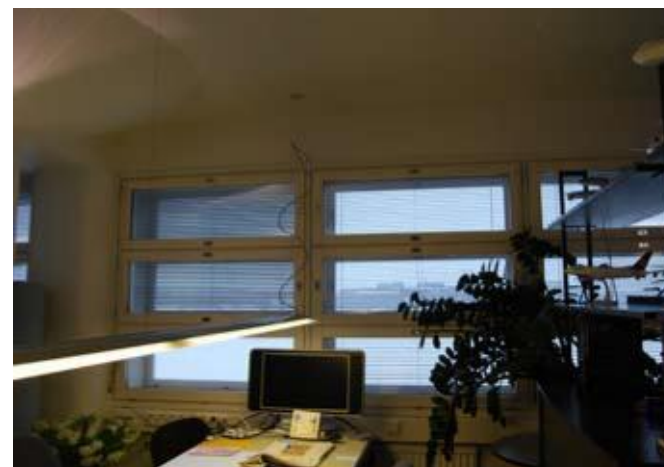
Kuva 6.99
Tasovaraston meren puoleisia
ikkunoita.

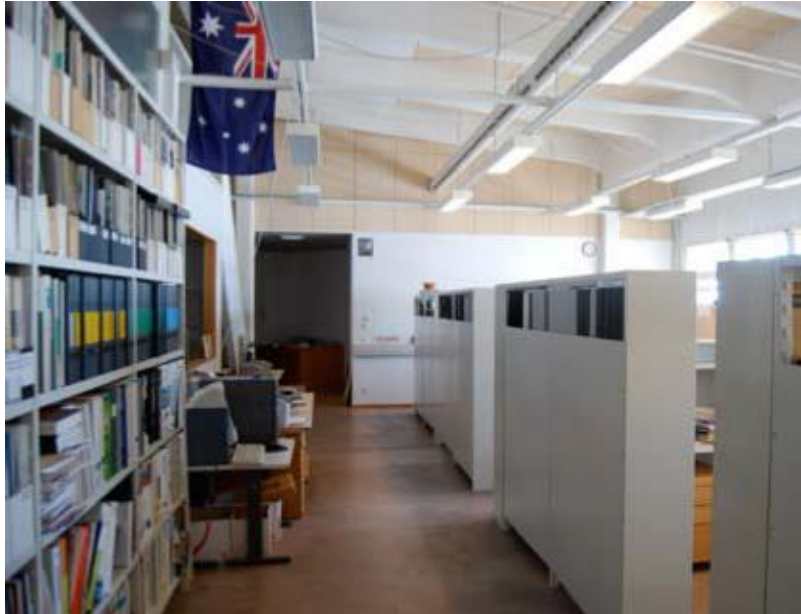
Kuva 6.100-6.101 (yllä ja alla)
Tasovaraston ylimmän kerroksen tiloissa on näkyvät vinot kattopalkit. Valokuvat arkkitehtitoimisto Huttunen-Hirvonen tiloista.

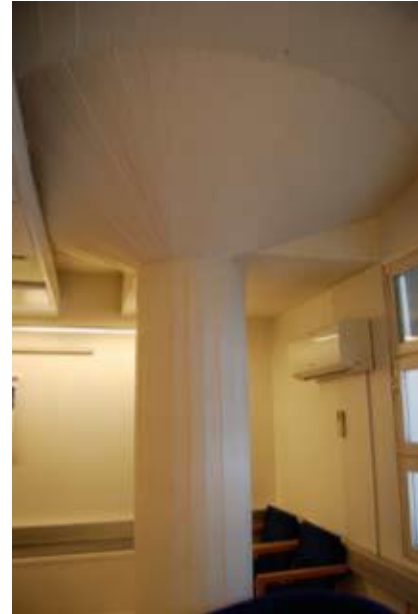
Kuva 6.102-6.103 (yllä)
Neljäs kerros, kantava sienipilari Meltronin toimistotilojen 1990-2000-luvuilla toteutettuja sisustusratkaisuja

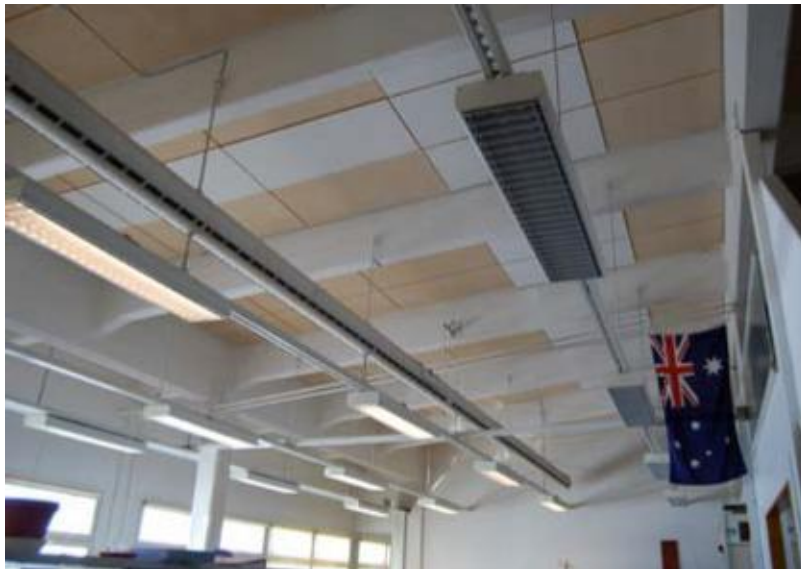
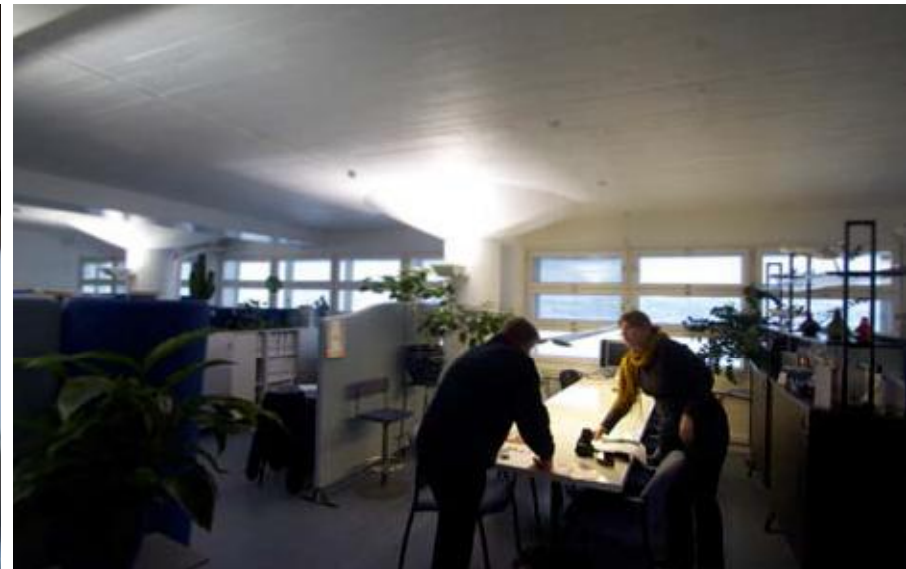
Kuva 6.105-6.106 (yläriivi)

Kellarikerroksen työtiloja entisessä perunavarastossa. Kellarin sienipilarit ovat muodoltaan karkeampia kuin ylemmissä kerroksissa.

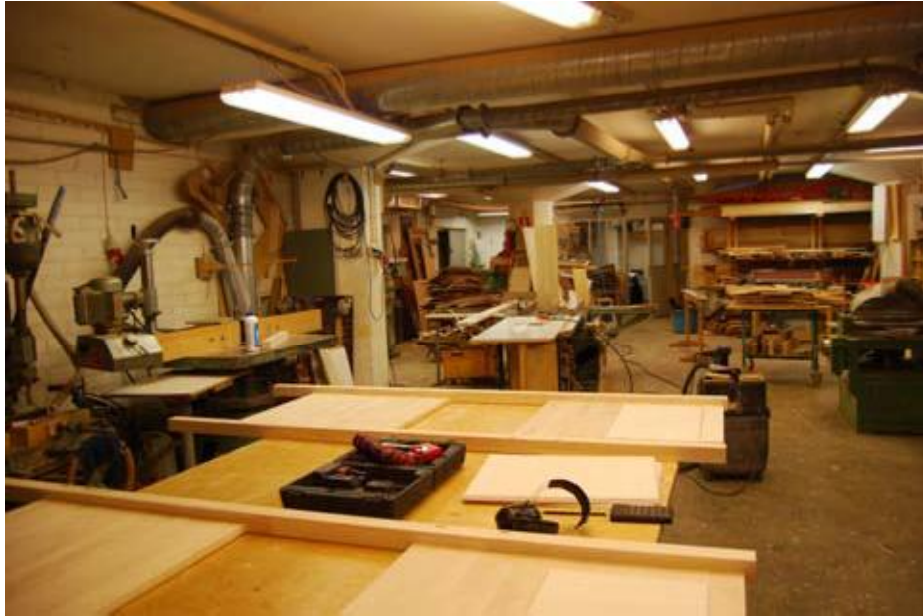
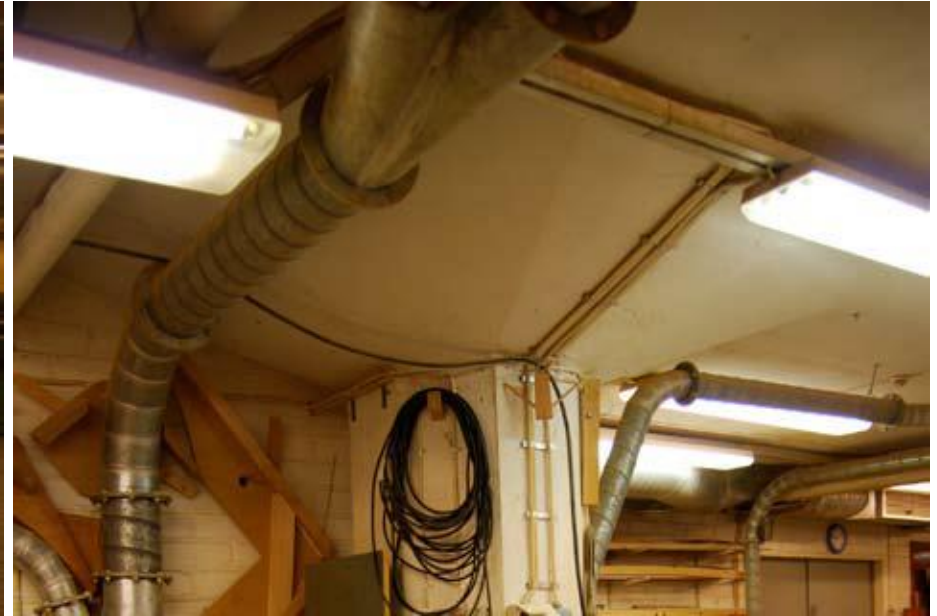
Kuvat 6.107-6.109 (alarivi)

Entisissä perunavaraston tiloissa kellarikerroksessa on säilynyt alkuperäisiä rakennusosia: teräsikkuna, kellari peiliovi, lattiapintaa.

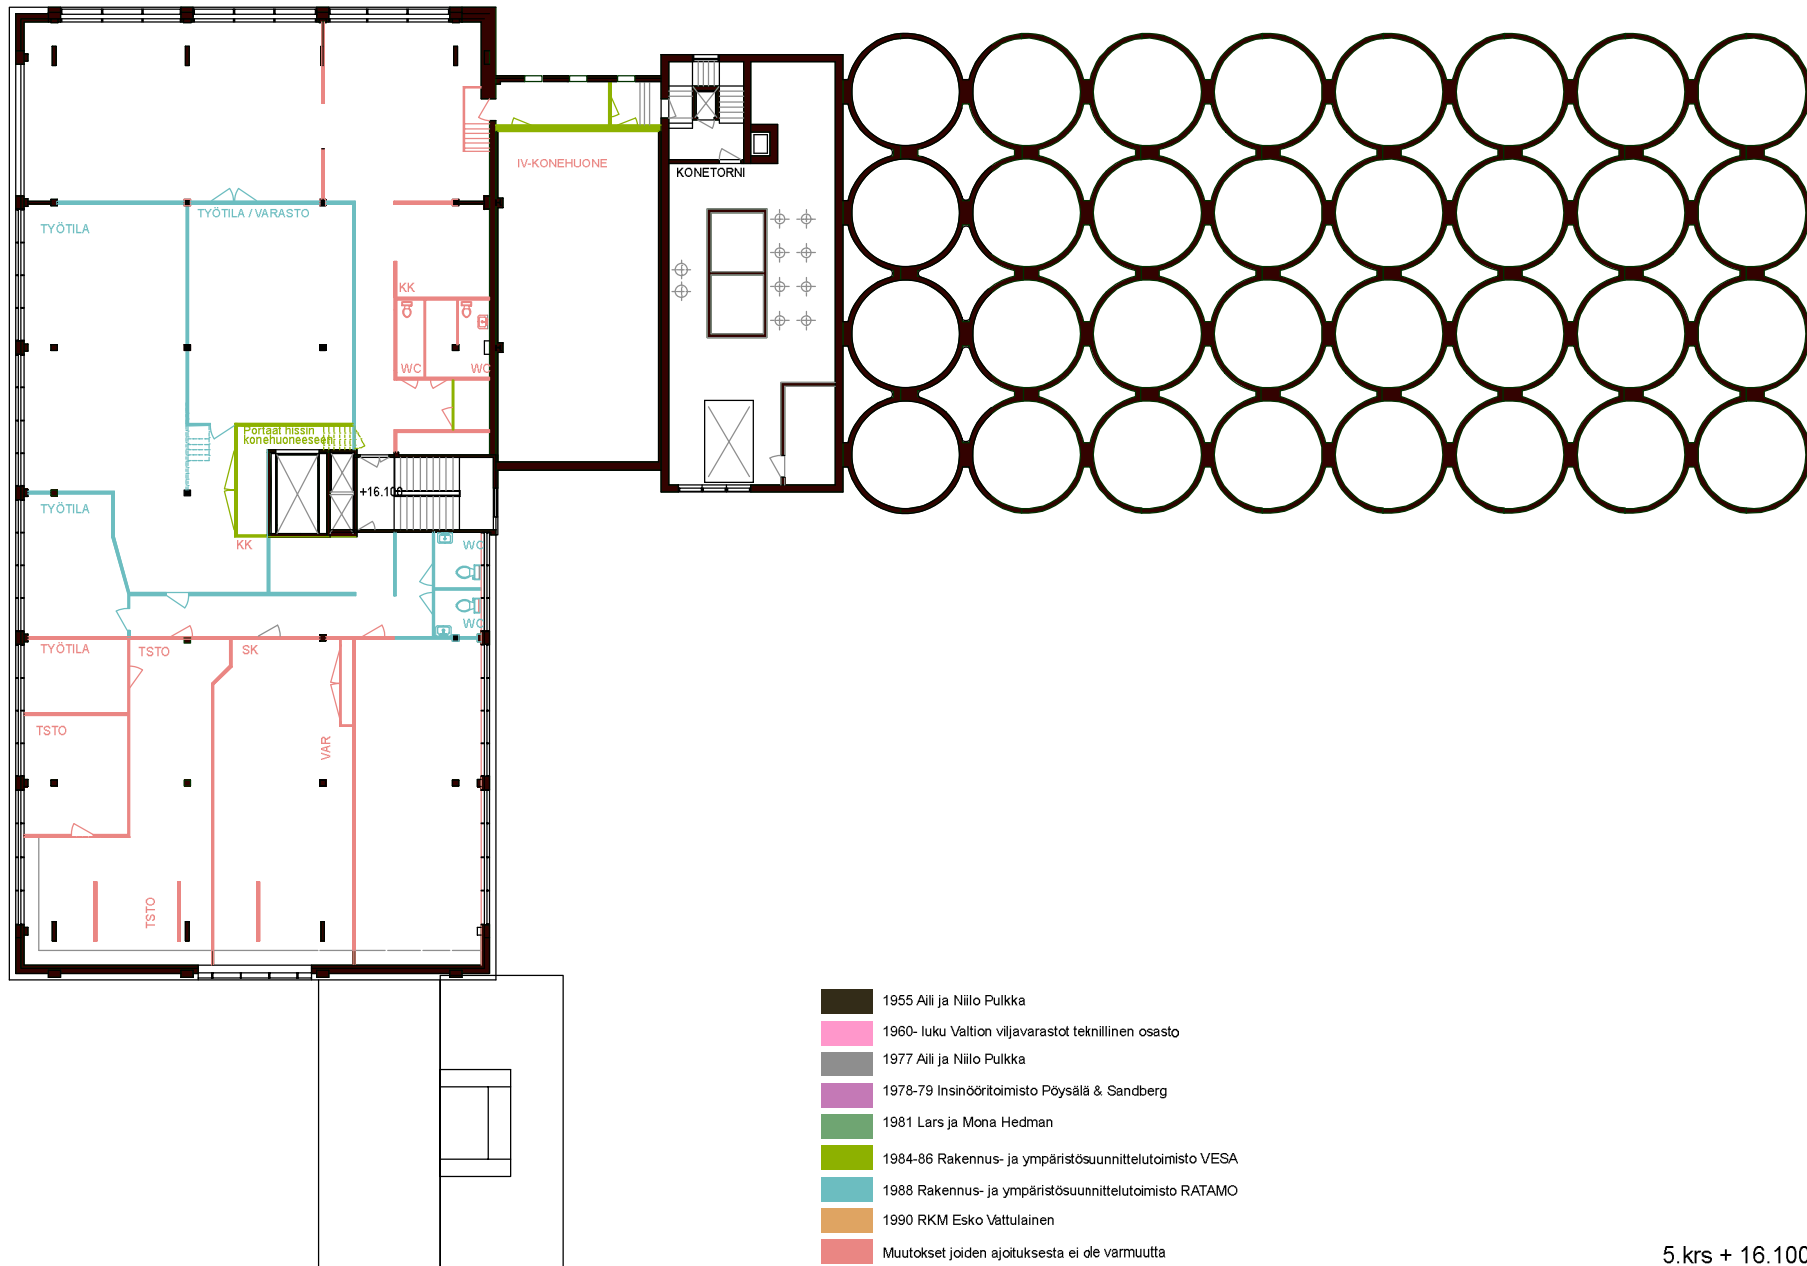
POHJAPIIRUSTUS 5. krs (pien. 80%)

INVENTOINTIKAAVIOT
