Nihdin eteläosa

Korttelit 10667...77 ja 10680

- Suunnitteluohjeet talonrakentamista varten

27.9.2022

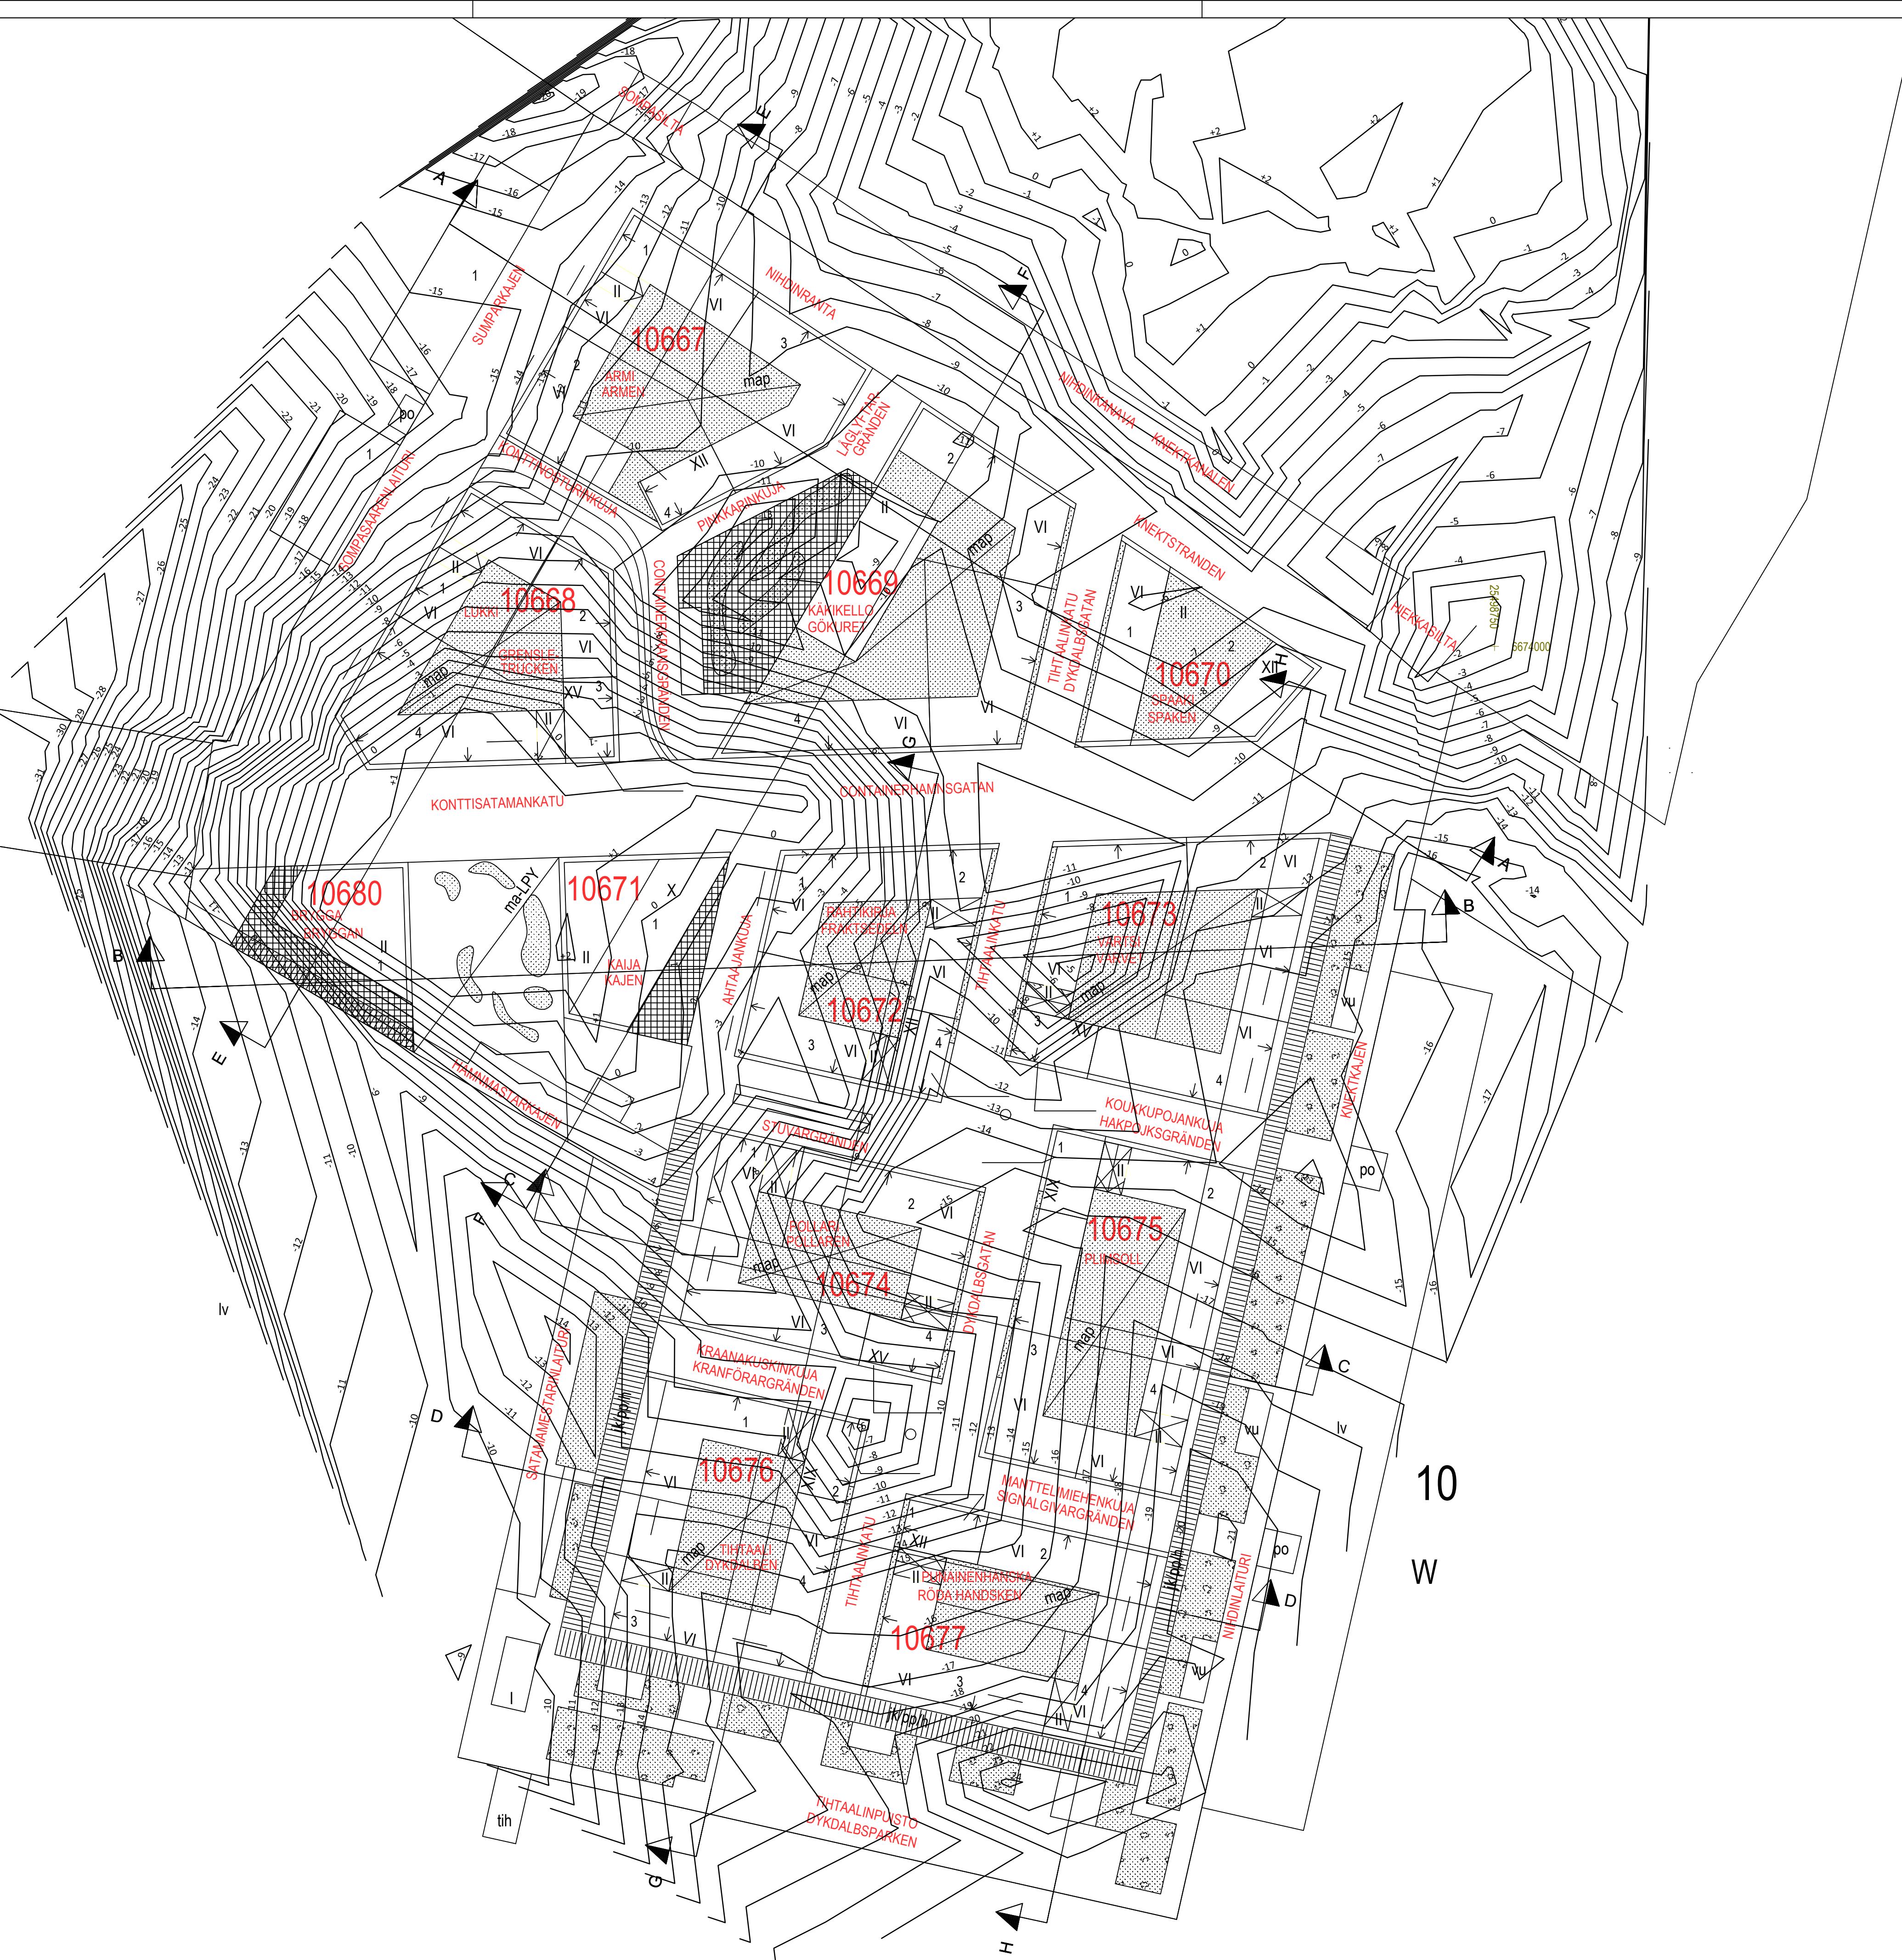
Niidin eteläosa
 Kairausten perusteella arvioitu
 kallionpinnan tasokäyrästä
 Liite 3
