Selvitys on laadittu Roihupellon bussivarikkoa varten tehtävään asemakaavamuutoksen poikkeuslupahakemusta varten. Tavoitteena on selvittää suunnittelualueen hydrologiaa sekä tarkastella hulevesien käsittelymahdollisuuksia muuttuvassa tilanteessa. Lähtökohta kohteen hulevesisuunnittelulle on, että hulevesiä käsitellään ja viivytetään tontilla ennen viemäriin ja puroon johtamista.

# Ympäristövaikutusten arvio

## Maaperän pilaantuneisuuden tutkimusraportti

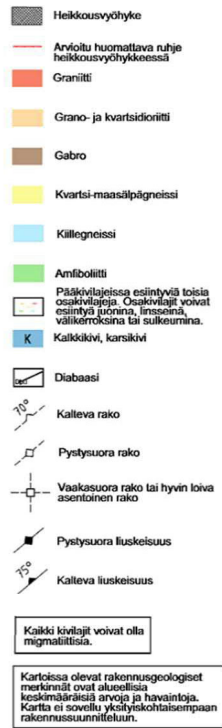
Kuva 2.3.2. Selvitysalueen kallioperä (Kartta hel.fi-palvelusta).

Suunnittelualan kallioperä koostuu alueen halki menevästä grano- ja kvartsidioriittivöhykkeistä ja kiillegneisistä. Aluetta halkoo etelässä kallion heikkoisuusvyöhyke. Kuvassa 2.3.2 on esitetty alueen kallioperä.

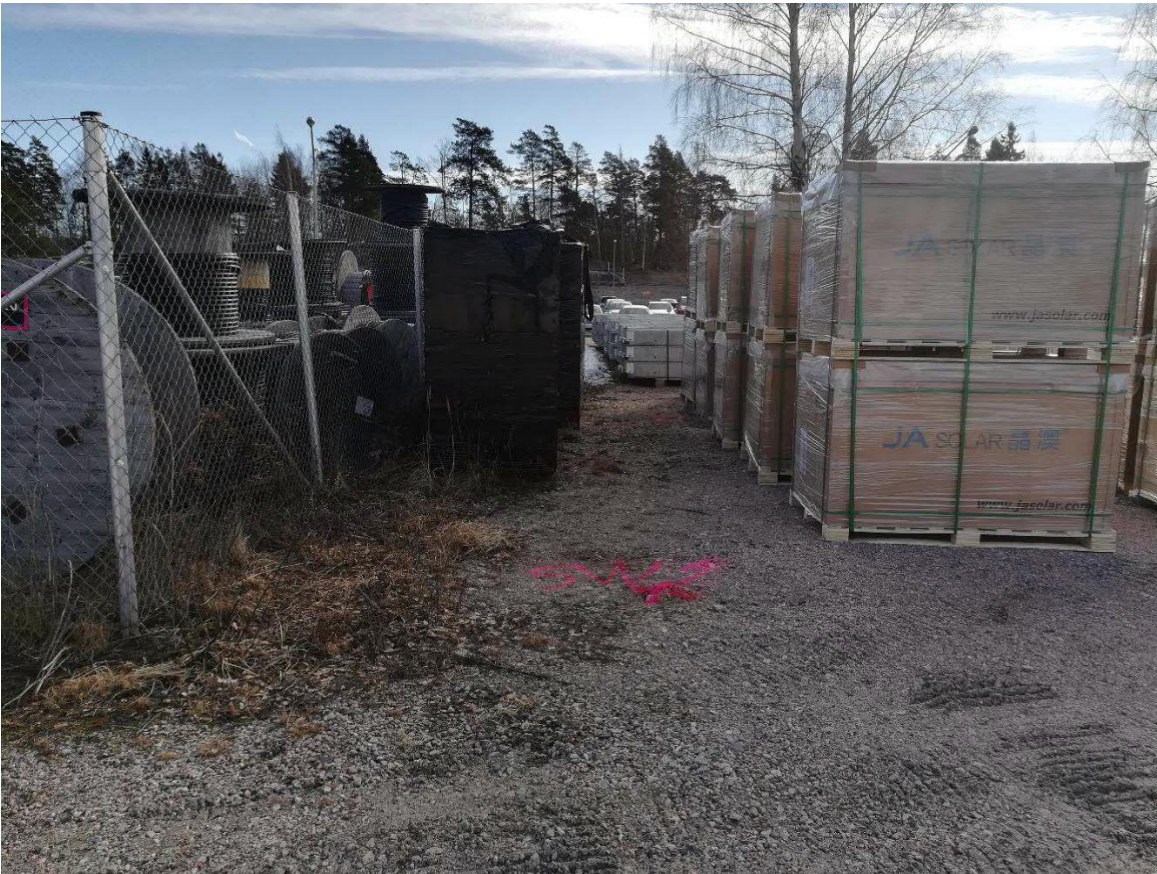
*Kuva 1. Tutkimuspiste SW1. Vasemmalla aidatussa tilassa on rakennustarvikkeita varastoituna (mm. kaapeleita). Oikealla näkyvät lavat olivat sijoitettu alueelle väliaikaisesti.*

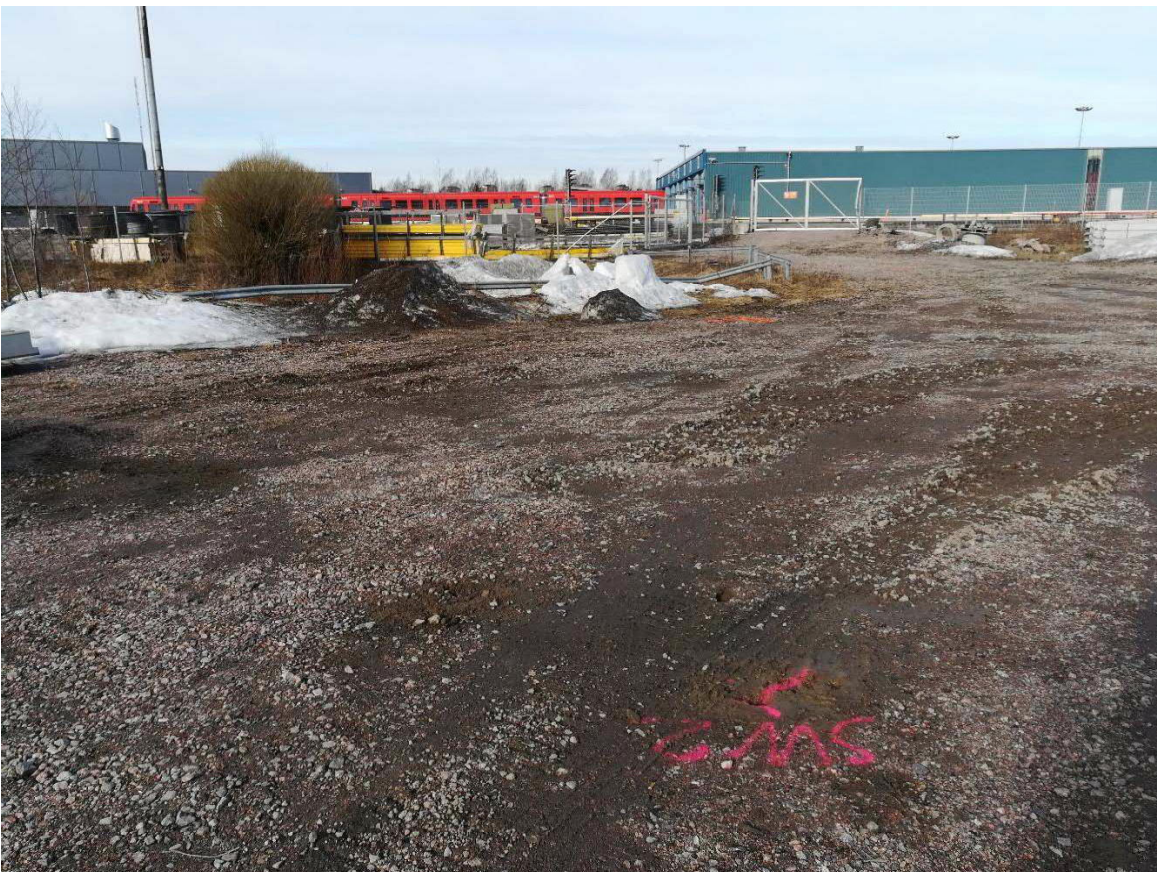
*Kuva 2. Tutkimuspiste SW2. Kuvattu idästä länteen. Alueella hiekkakenttä.*

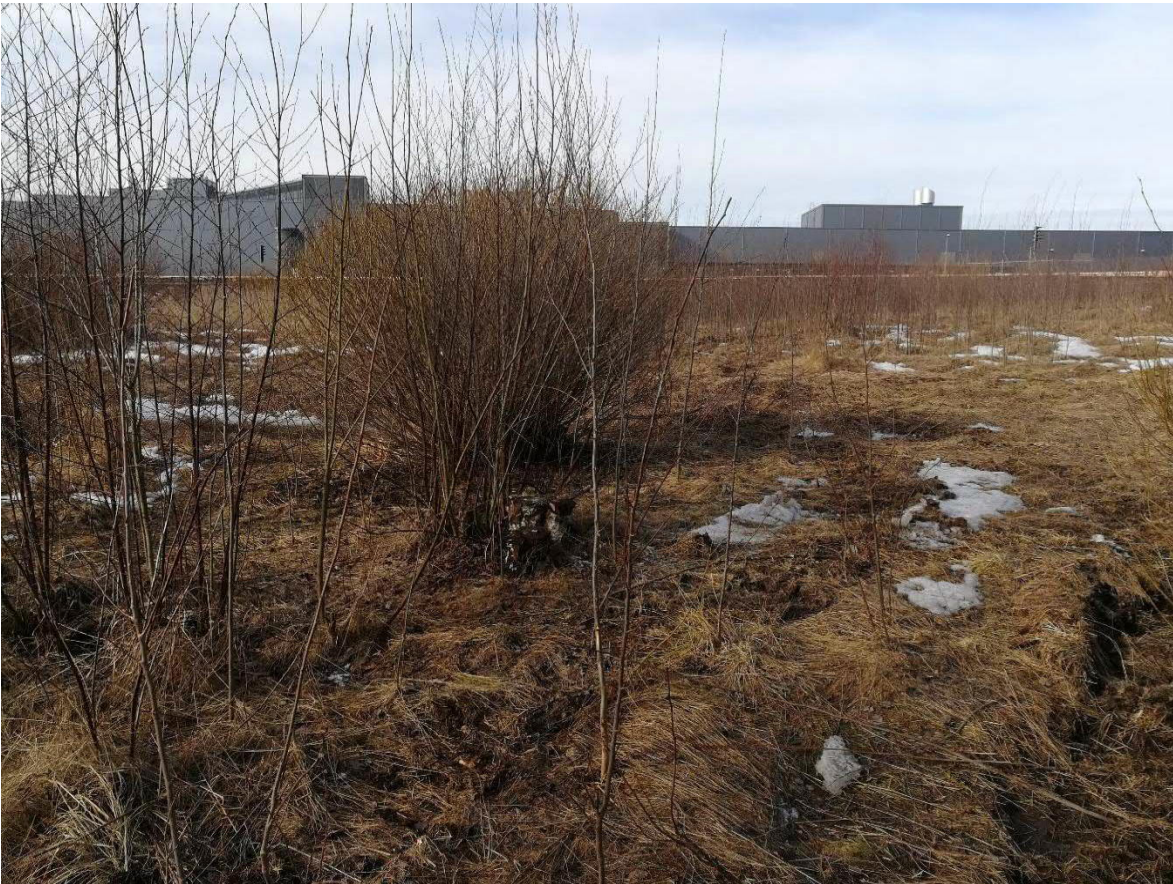
*Kuva 3. Tutkimusaluetta pisteeltä SW 10 länteen kuvattuna. Tutkimusalueen eteläosa oli kevyesti kasvillisuuden peittämää.*

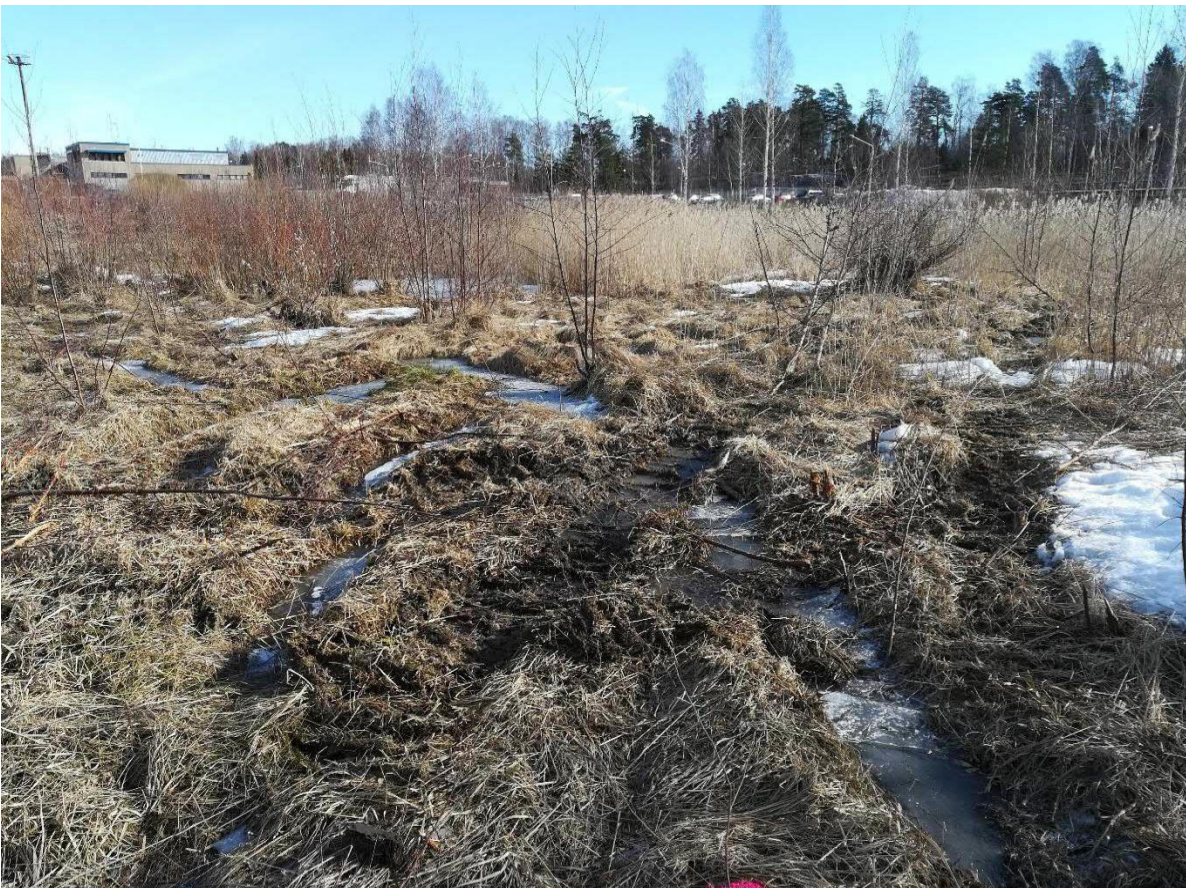
*Kuva 4. Tutkimuspisteeltä SW 12 lounaasta koilliseen kuvattuna. Tutkimuspisteen alueella maasto oli matalaa ja sinne oli kertynyt sulamisvettä, joka oli tutkimuspäivänä jäässä.*

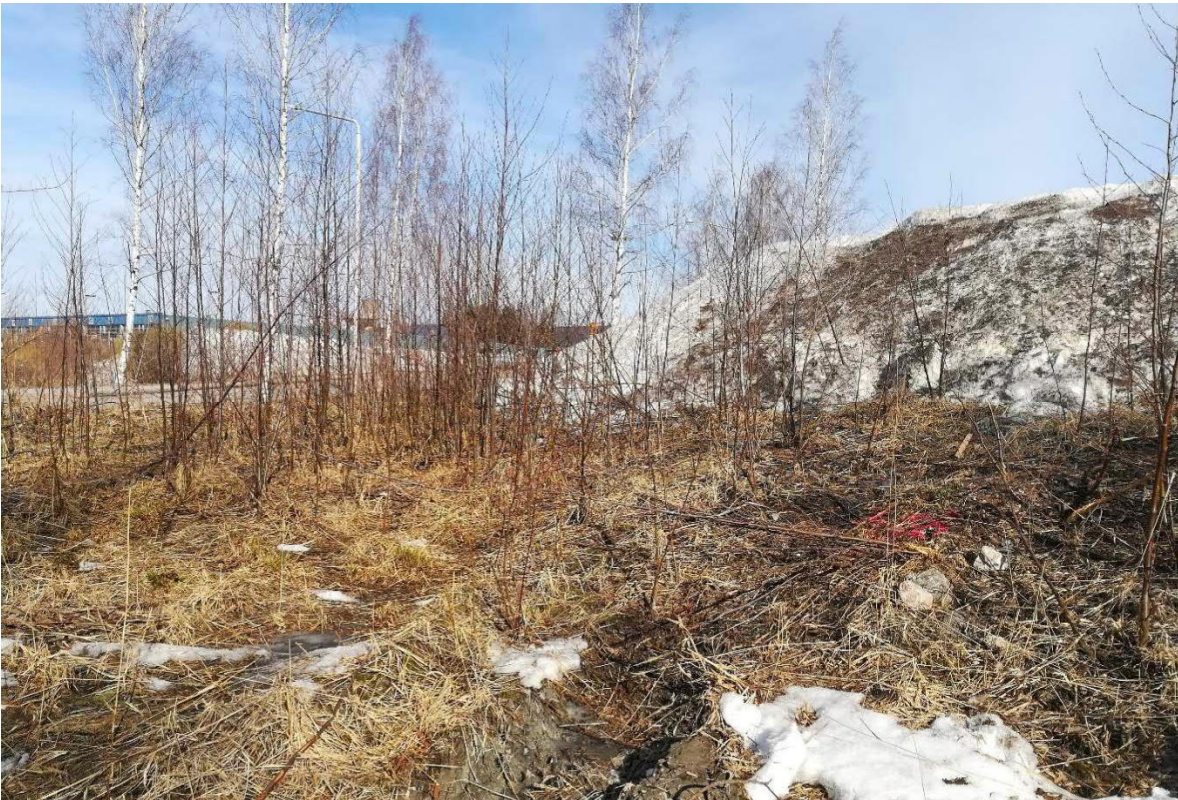
*Kuva 5. Tutkimuspiste SW 18. Tutkimusalueella olevan pysäköintialueen eteläpuolinen alue.*

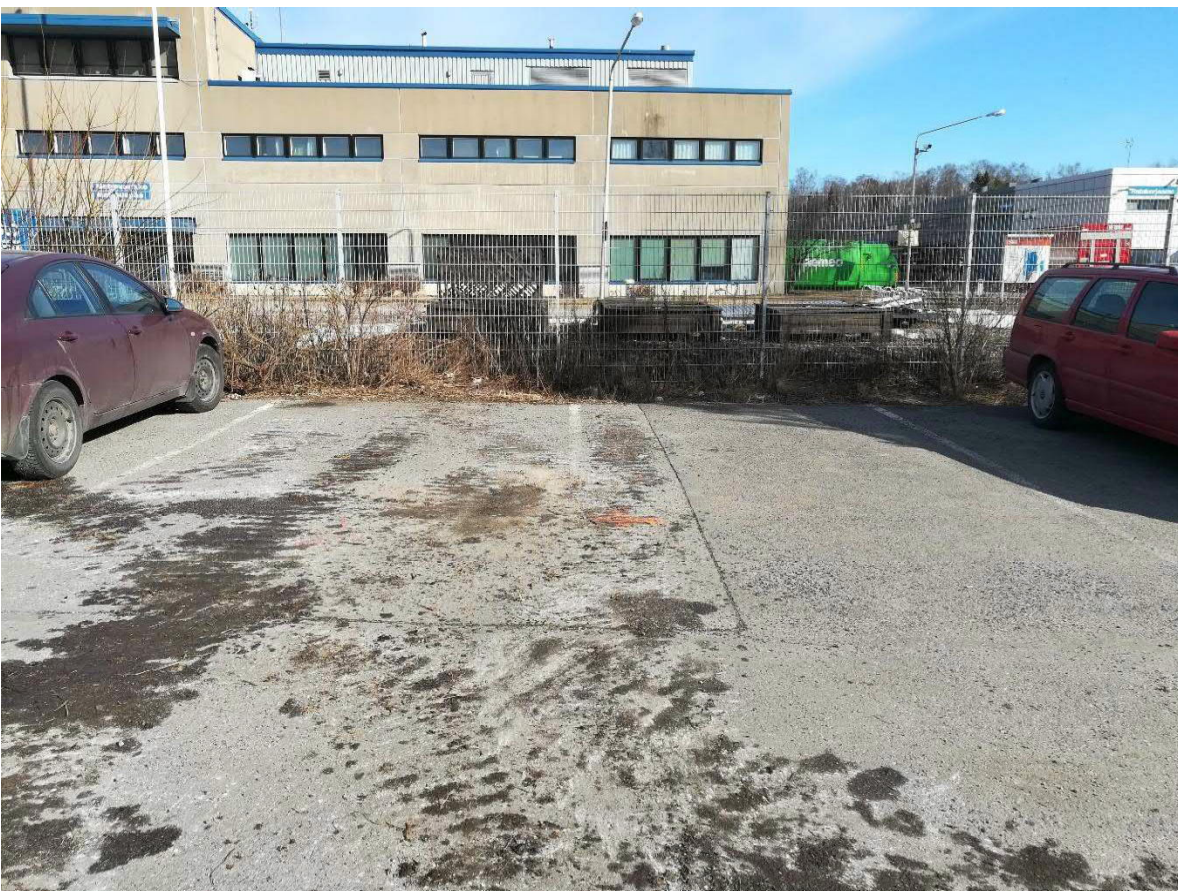
*Kuva 6. Tutkimuspiste SW21. Tutkimusalueen pohjoisosassa sijaitseva pysäköintialue.*
