Kiinteistö Oy Hansasillan osakkeenomistajille

YLIMÄÄRÄINEN YHTIÖKOKOUS

LIITE 3 Kiinteistö Oy Hansasillan peruskorjauksen hankesuunnitelma

HANKESUUNNITELMA

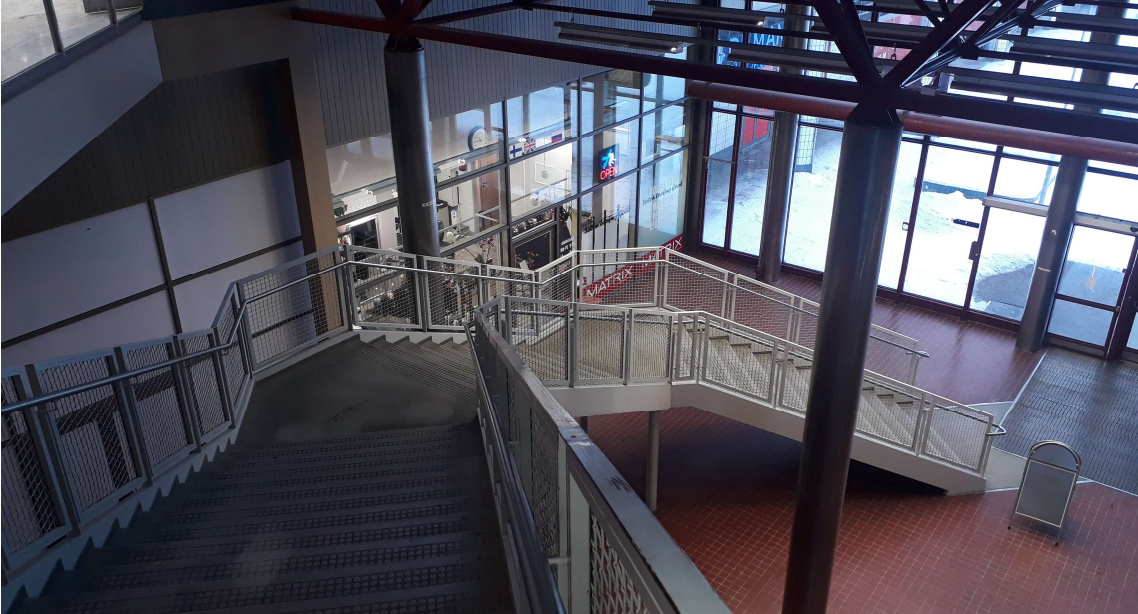
Hansahalli näkymä kävelytasolta alaspäin © Maria Ailio 2022

Hansahallin koko rakennuksen korkuisen etutilan täyttävät teräsrakenteiset kiinteät portaat, jotka on rakennettu 1994 korvaamaan alun perin tilassa olleet liukuportaat. Maantasokerroksessa on sisäänkäynti muutamaa viereisellä tontilla olevan Keskon kiinteistön liiketilaan. Lisäksi siinä on rst-pintainen, alun perin liiketilana toiminut 15 m² kioski sosiaalituloineen. Nykyisin tämä tila toimii ylempään kävelytasokerroksen aulatilaan sijoittuvan laukkuliikkeen varastona.

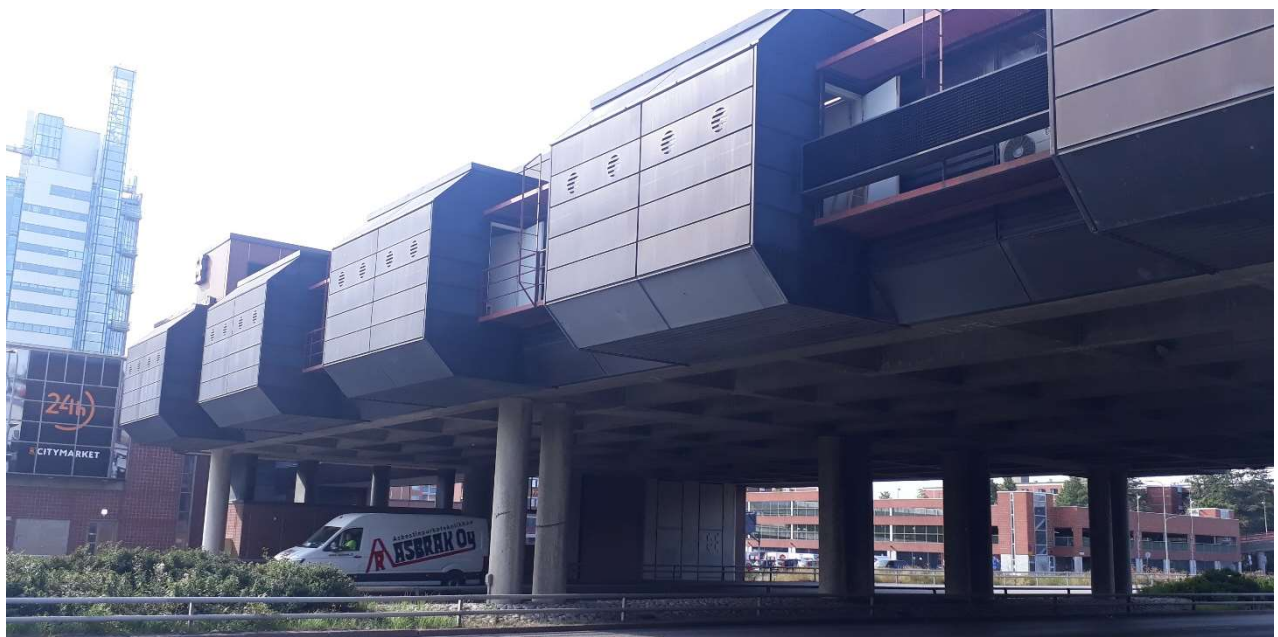
Hansasillan kuparin sävyyn anodisoitua alumiinikasettipintaista itäjulkisivua © Maria Ailio 2022

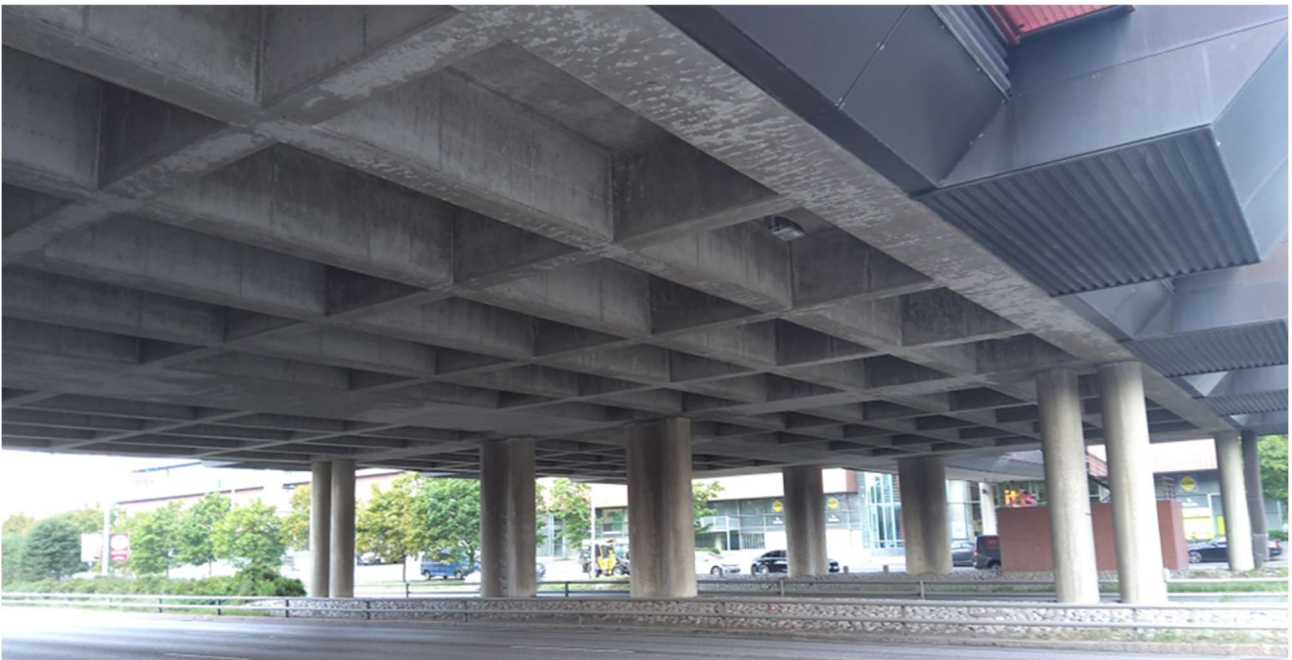
Silta on rakennettu paalutettujen (osin kaivinpaalut ja osin lyöntipaalut) anturoiden päällä olevien teräsbetonipilareiden varaan. Alapohja on teräsbetonilaatta ja osittain ripapalkisto palkkiristikko. Liiketilojen kohdalla sillan reuna-alueet ovat tuettu kävelytason teräsbetoni rakenteisen ulokelattiarakenteen varaan teräsrakenteisina.

Hansasillan alapohjan betonirakenteita © Maria Ailio 2022

Rakennuksen alapohjan kantavat teräsbetonipilarit ovat massiivisia paikallavalettuja pilareita, jotka osittain toimivat mastopilareina ja rakennuksen kokonaisjäykisteenä. Erikoistarkastusraportin mukaan pilarien betoni on suojuhuokostettua ja näin ollen ne ovat pakkasenkestävää betonia.

Kantavassa teräsbetonilaatastossa (ripalaatasto) on vain vähäisiä aistinvaraisesti havaittavia vaurioita, kuten näkyvissä olevia teräksiä sekä betonin lohkeamia. Ripalaataston palkeissa havaittiin värimuutoksia, jotka voivat olla peräisin ilmassa olevista noesta ja liasta, mutta näistä vaaleat alueet voivat olla myös kiteytyntä sulatussuolaa, joka noussut ilmavirran mukana alapuolisesta tiestä.

Tehdyssä Hansasillan alapuolisten rakenteiden erikoistarkastuksessa havaittiin kantavan laataston alapinnassa yksittäisiä teräskorroosiovaurioita ja lievää rapautuneisuutta sekä verkkohalkeilua. Ohut halkeilu edesauttaa kloridien pääsyä rakenteisiin. Laatastossa todettiin kloridipitoisuuksien kohoamista palkistojen osalla. Tällä hetkellä kloridipitoisuus ei ole saavuttanut teräksiä laaja-alaisesti, mutta kloridien tunkeutuminen syvemmälle rakenteeseen kiihtyy koko ajan. Kansirakenteessa betonipeitteet ovat kuitenkin riittävällä tasolla verrattuna karbonatisoitumiseen ja kloridipitoisuuksiin, joten akuuttia teräskorroosioriskiä ei ole ottaen huomioon 15 vuoden käyttöikätaavoite. Laataston alapohjaan voitaisiin kuitenkin harkita PTS-huoltotyönä pinnoituskorjausta ennaltaehkäisevänä säilyvyyteen liittyvänä korjauksena seuraavan vuosikymmenen aikana.

Jotta saavutetaan 15 vuoden käyttöikä tavoite, kaikille kantaville teräsbetonipilareille on tarpeellista suorittaa WSP Finland Oy:n KOy Hansasillan alapuolisten rakenteiden erikoistarkastusraportissa määritetyt korjaustoimenpiteet. Pilarien kohdalta tulee kaivaa maata ja ulottaa korjaustoimenpiteet maan alle minimissään 500 mm syvyyteen. Pilarit pestään huolellisesti liasta ja tehdään tarvittavat betonipaikkakorjaukset. Pilareista piikataan 2,5 m:n korkeuteen vaurioitunut, kloridipitoinen betoni pois (tutkimuksien mukaan min 60 mm syvyyteen), tehdään tarvittavat teräksien uusinnat sekä lisäterästyksset, laastipaikkaukset ja suoritetaan manttelivalu. Manttelivalu tehdään nykyistä pilaria suurempana ja lisätään ympärille uusia hakateräksiä ruostumattomasta teräksestä. Mantteliin tehdään 2,5 korkeuteen ulottuva rst-levyverhoilu toimimaan suojarakenteena kloridirasitusta vastaan. Näkyviin jäävät pilarien betonipinnat suihkupuhdistetaan ja pinnoitetaan suojaavalla pinnoitteella.

Alapohjapalkiston kohdalla tehdään paikkakorjaukset vain voittuneisiin betonipintoihin. Kohdat piikataan ja laastipaikataan. Laastastossa olevat näkyvät halkeamat injektoidaan. Koko alapinnan palkiston käsittävä suihkupuhdistus ja pinnoituskorjaus on esitetty ennaltaehkäisevänä säilyvyyteen liittyvänä korjauksena, eikä sitä ole välttämätöntä tehdä tässä yhteydessä. Se voidaan tarvittaessa tehdä myöhemmin.

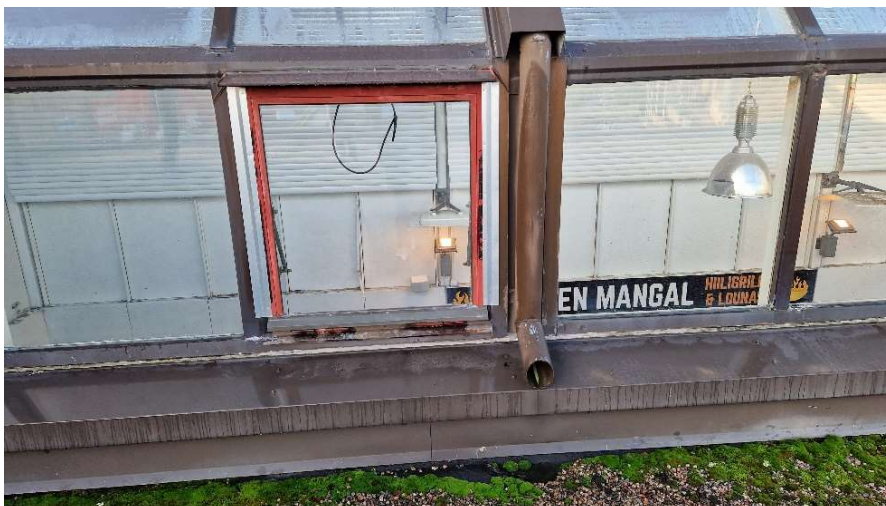
Hansasillan keskiosan kattoikkuna kuvattuna ulkopuolelta
© Maria Ailio 2023

Kattolyhdyn ja vesikatkon liittymäkohtaan tehdystä rakenneavauksesta oli todettavissa, ettei ikkunarakenteen liittymä sisäpinnan osalta ole tiivis, vaikka lasikatteen liitoksia on tiivistetty monin paikoin. Ulkopuolelta tarkastellen varsinkin listojen alle tehdyt lisätiivistämiset vaikuttivat sekavilta. Osittain tehdyt tiivistysmassaukset ovat irronneet kiinnityspinnoiltaan eivätkä näin ollen ole tiiviitä. Ikkunoiden toimivuuden kannalta on arveluttavaa, että profiilien kondenssiveden poistoreiät on kitattu umpeen. Kohteessa tehdyssä rakenneavauksessa ei kuitenkaan ko. kohdalla havaittu merkkejä kondenssiveden liikkumisesta tai siitä, että se olisi kulkeutunut sisätiloihin. Kattolyhdyn ikkunoiden liittymässä vesikattoon on vesipelti, jossa on ylösnosto sekä pieni vastataite ulospäin. Vesipellin liittymä ikkunarakenteeseen on tiivistetty isolla määrällä tiivistysmassaa.

Ikkunan lyöntilista sekä kiinnityslista on ko. vesipellin tasossa. Kiinnityslistan tulisi tulla vesipellin ylösnoston päälle. Ulkopuolen pellitykset poistettua näkyi teräsrungon ja vesikatkon ylösnostorakenteen välisestä liittymästä sisätilaan.

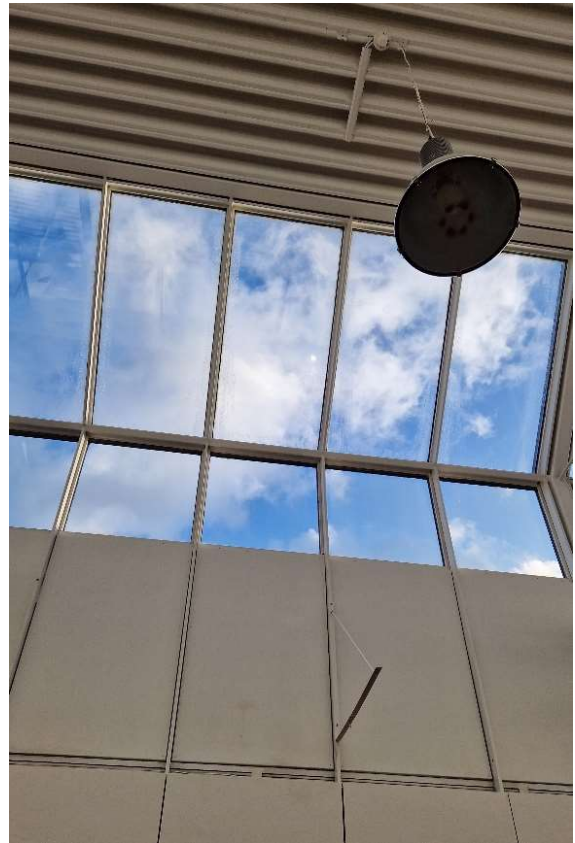
Hansasillan keskiosan kattoikkuna kuvattuna sisäpuolelta © Maria Ailio 2023

Sisäpuolelta tarkastellen kattolyhdyn ikkunapinnat ovat hyvässä kunnossa, ainoastaan eteläsivun sähkökäyttöisen verhon automatiikka ei toimi, vaan sitä on ohjattava käsilyötöllä.

Ikkunakarmien maalipinta on sisäpuolelta osin epäsiisti ja lohkeillut. Ikkunoita on paikkamaalattu huolimattomasti jäljen ollessa epäsiististi. Joihinkin käytävän lasielementteihin on raaputettu tekstiä.

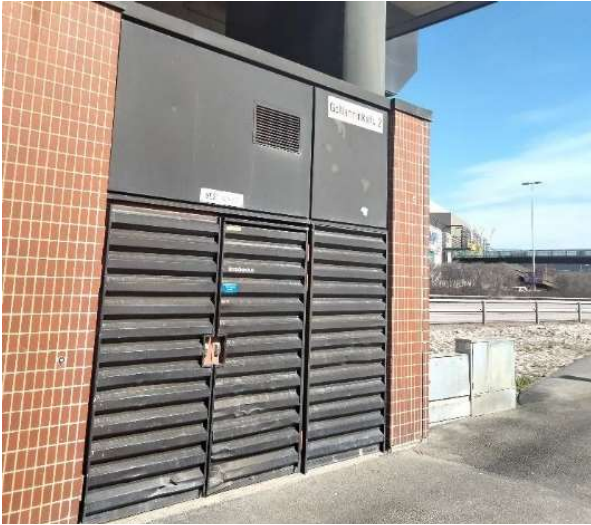
Teknisen tilan alumiiniprofiilipintainen ulko-ovi
© Maria Ailio 2023

Hansasiltaan liittyvät ulko-ovet ovat teräsprofiilioivia. Liikkeiden parvekkeille johtavat ovet ovat uusitut 2022. Maantasokerroksen teknisten tilojen ovissa alumiiniprofiiliverhoilu on osin vahingoittunut, mutta muuten pääsääntöisesti sis- ja ulkopuoliset teräsovet kaipaavat vain maalipintojen kunnostuksen. Iv-konehuonekerrokseen tarvitaan toinen käyntiovi katolle rakennuksen länsisivulle helpottamaan sen puoleisen katon huoltoa. Nykyisellään alueelle pääsee vain iv-konehuoneen katon kautta.

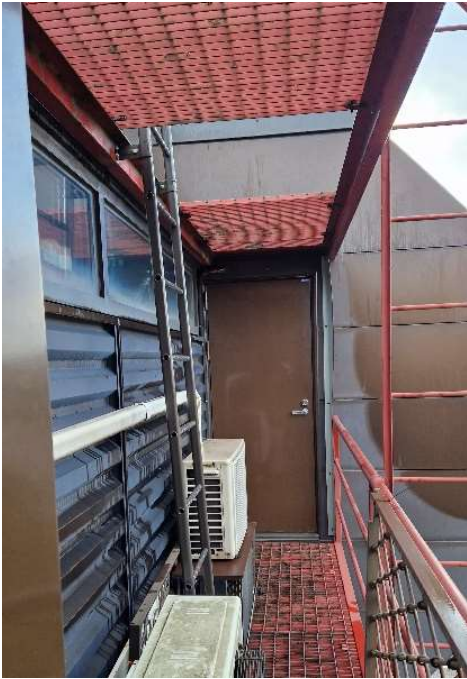
Teräsritilöistä tehdyt poistumistieparvekkeet ovat rungoiltaan kunnossa, mutta pinnat kaipaavat uudelleen maalausta. Parvekkeille on 2023 lisätty sisäpuolelle turvallisemmat poistumistietikkaat alkuperäisten ulkopuolisten tikkaiden lisäksi. Tikkaissa ei ole kuitenkaan turvaljajan kiinnityskiskoa ja tasojen osalla ei myöskään ole mitään kiinnityspollaria tms. johon huoltotilanteessa voisi turvaljaiden kiinnityksen tehdä.

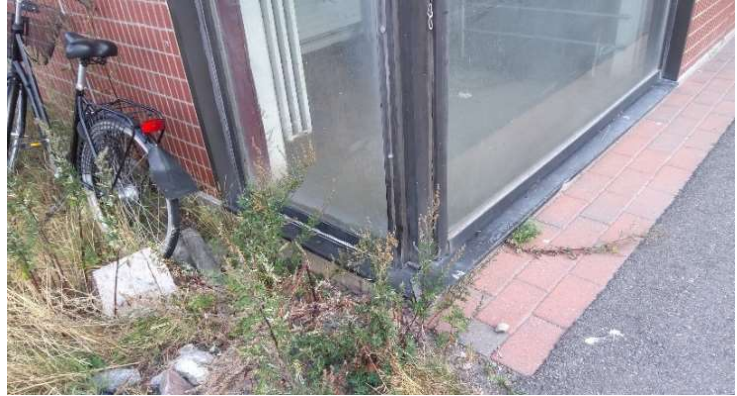
Vasemmalla poistumistieparveke, oikealla katupintaa porrashuoneen edessä © Maria Ailio 2023

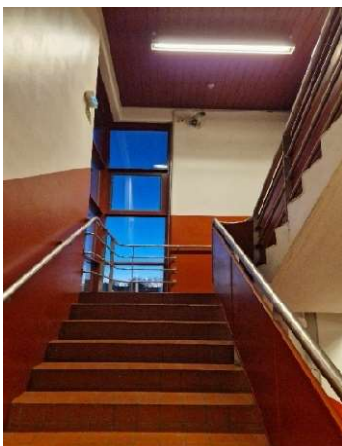
Nykyisellään Hansahallin porrashuone ei ole yleisön käytössä kuin poistumistieportaana, joka johtaa katutasossa Itäväylän ja Gotlanninkadun väliseen kapeaan vyöhykkeeseen. Mikäli Hansasilta säilytetään, sen porrashuone sijoittuu kaavaluonnoksessa esitetyn Gotlanninkadun varteen sijoitettavan rakennusrivin alueelle eli luontevasti uuteen katuverkostoon nähden. Sen kautta pääsee nousemaan jalkakäytävältä Gotlanninkadulta Gotlanninkujan kävelytasolle. Porrashuone tulee siis tulevaisuudessa olemaan suuremmassa käytössä. Porrashuoneen maantasokerroksen ulkoseinissä on korjausta vaativia kosteusvaurioita. Osa lasiseinien umpiolasi-elementeistä on vioittunut. Valaisimet ovat loisteputkivalaisimia, jotka voisi vaihtaa energiataloudellisemmiksi led-valaisimiksi.

Hansasillan porrashuone © Maria Ailio 2023

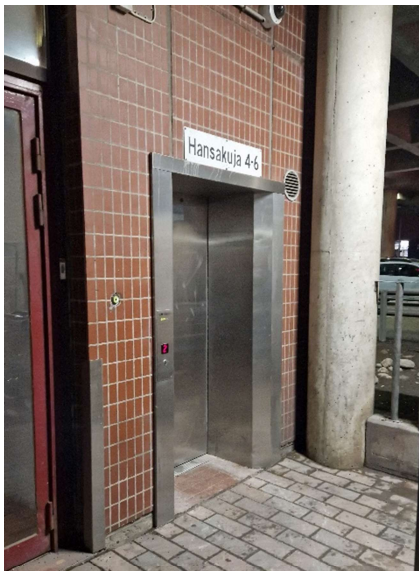
Hansasillan hissi on käyttöikänsä päässä ja se tulee kokonaisuudessaan uusia. Lisäongelmia hissille erityisesti talviakaan aiheuttaa, että sen automaattiovet avautuu katotasossa suoraan ulkotilaan. Ongelman poistamiseksi hissien ovien eteen voisi rakentaa tuulikaapin. Porrashuoneen ja jätehuoneen väliin sijoittuva tuulikaappi ei vaikeuttaisi tulevia kaavasuunnitelmia.

Hansasillan hissien katutaso-automatit
© Maria Ailio 2023

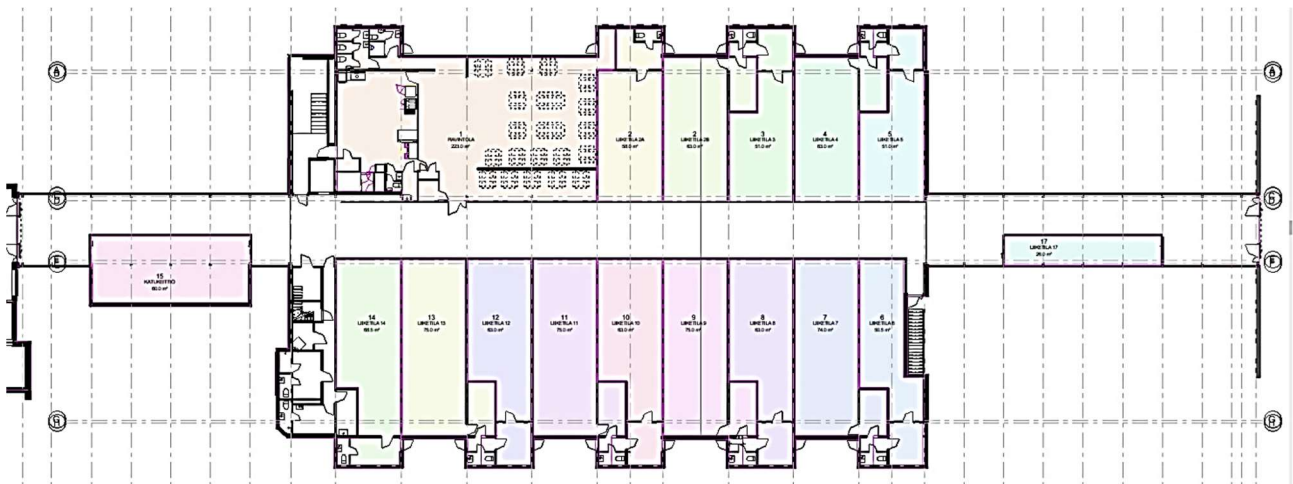
TILA	m ² nyt	m ² luonnos	kommentit
L1	213	221	ravintolaan lisätty kulku poistumistiehen linja 13
L2	105	58	tilat nykyisin yhdistetty
		63	luonnoksessa esitetty mahdollinen jako
L3	50	51	
L4	52	63	
L5	56	51	
L6	42	50	
L7	56	74	
L8	53	63	
L9	56	75	
L10	51	63	
L11	56	75	
L12	51	63	
L13	78	75	
L14	31	68	nykyisin osa tilasta liitetty tilaan L13, tarvitaan yhteys poistumistiehen
L15	32	60	katukeittiön neliöissä ei mukana käytävän asiakaspaikka-alueetta eikä varastoa
			uusissa neliöissä mukana tilaan liitettävä käytäväosuus
L17		26	uusi tila pohjoisella sillalla
yht. m ²	982	1199

Vuokrattavien neliöiden lisäys on 217 m²

Luonnos Hansasillan kävelytaso laajennettavat liiketilat / Arkkitehtitoimisto Maria Ailio 2024

Nykyisellään Hansasillan keskikäytävä on piirustuksista katsoen leveä, yli 7 metriä (etäisyys lasiseinästä lasiseinään). Käytännössä käytävä on kuitenkin liikkeiden aukioloaikoina kapeampi, kun liikkeille on sallittu ottaa käytävää käyttöön lattiassa olevaan valkoiseen klinkkerilinjaan asti. Palokonsultin lausunnon mukaan keskikäytävän lattiassa olevia valkoisia klinkkereitä voidaankin pitää palokuorman sijoittamisen rajoina, tämä on poistumistien leveyden kannalta riittävää.

Liiketilojen seiniä voidaan siis siirtää toisiaan kohti valkoiseen viivan asti eli yli 2,5 metriä käytävälle päin, käytäväleveyteen 4,2 m, keskikäytävän ollessa edelleen paloturvallisuus huomioiden riittävän leveä poistumistienä. Tällöin liiketilojen koko kasvaa oleellisesti, mutta liiketiloista käytävän puolelle sallitusti mutta hallitsemattomasti levinneet myyntitiskit siirtyvät liikkeiden puolelle.

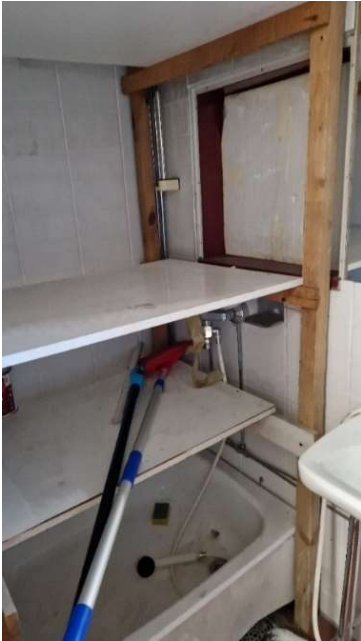
Liiketiloihin ei alkuperäisissä suunnitelmissa ole esitetty varastotiloja, mutta paikalla havaitsee, että varastotiloille on selvä tarve. Sosiaalityöksi merkityt takatilat ovat täynnä tavaraa, ja monessa liiketilassa yrittäjä on erikseen rajannut liiketilän takaosasta erilaisin seinäkkein varastotilan. Saneerauksen yhteydessä kaikkiin liiketiloihin voisi rakentaa varastotilan, joka parantaisi tilojen käytettävyyttä. Varastoneliöiden ala 8 m²/liiketila saadaan poistamalla toinen wc-tila ja tarpeettomat suihkut sekä osin laajentuvasta liiketilasta.

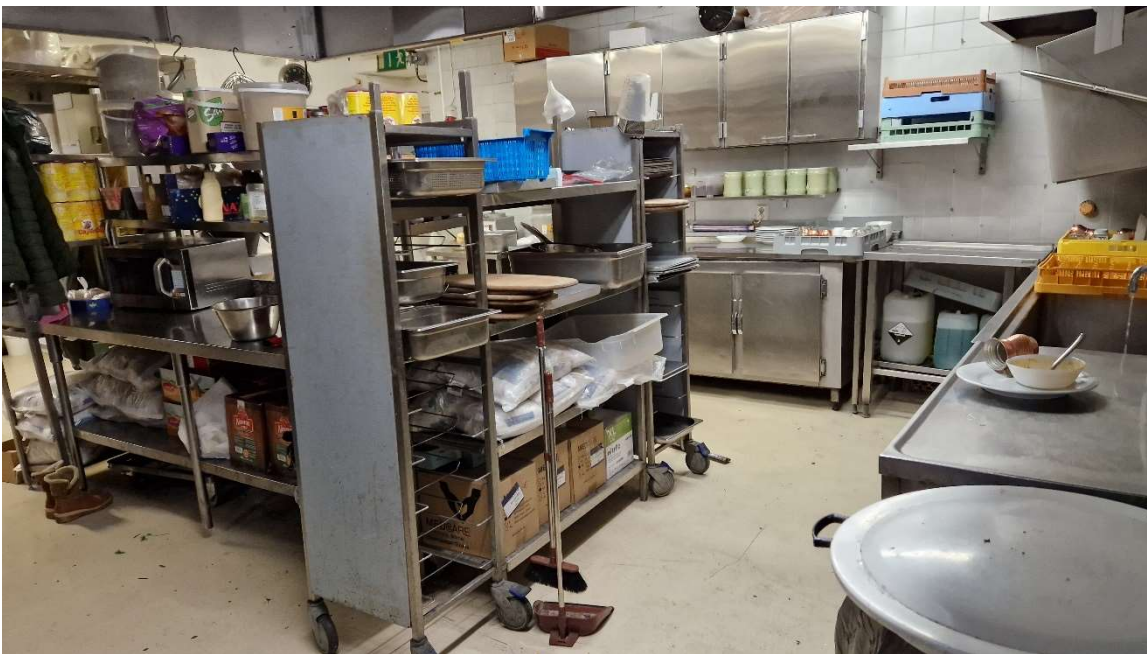
Vaaditut tilat voidaan lisätä ravintolaan, mutta näiden muutosten aiheuttamat kustannukset tulevat nostamaan hankkeen kokonaiskustannuksia. Toinen vaihtoehto ravintolatilat saneerauksen suhteen on, että tilassa uusitaan ainoastaan kaikki pintamateriaalit, mutta tilan layoutia ei muuteta. Ravintolan vuokraamisen periaatteissa on, että kaupunki tekee tilat, mutta ravintoloitsija hankkii laitteet. Nykyiset tilassa olet keittiökoneet ovat siis ravintoloitsijan omaisuutta, eikä niiden uusiminen kuulu tähän saneeraukseen.

Ravintola Mangalin keittiö © Maria Ailio 2023

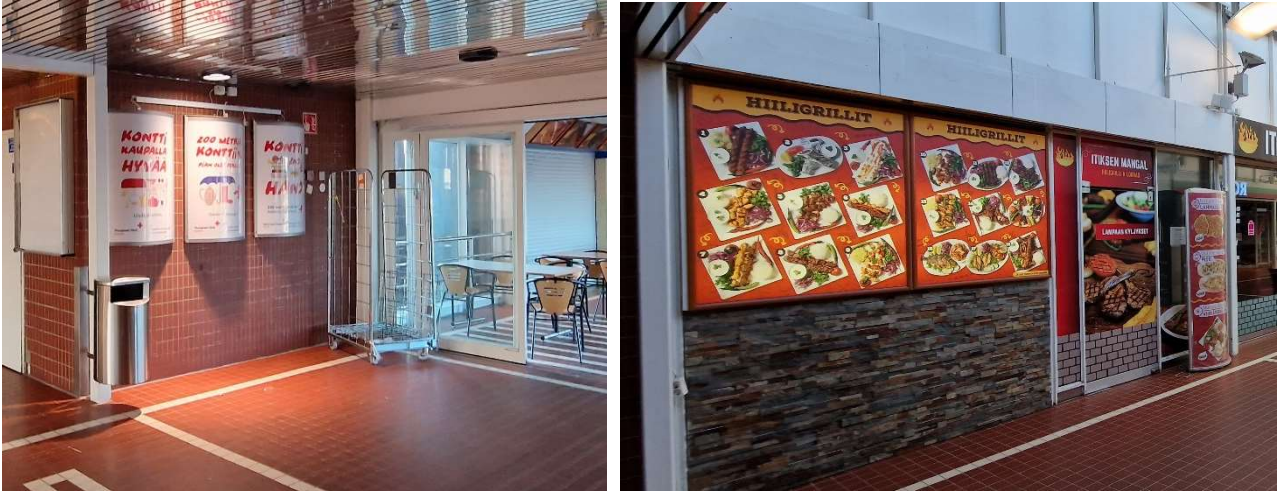
Hansasillan klinkkeripintaisille seinille on kiinnitetty irrallisia valomainoslaatikoita. Myös ravintolalla on isot valomainoslaatikot asennettuna muilta osin umpeen teipattua keittiönsä vastaista seinää. Yleisilmettä siistisi yksi yhtenäinen valomainosseinäkealue hissien oikealla puolella olevaa betoniseinää vasten. Osa alueesta voisi olla yhtiön hallinnassa eli vuorattavissa ulkopuolisille mainostajille, toinen puoli ravintolan mainosten käytössä.

Valolaatikkomainoksia Hansasillan keskialueen seinillä © Maria Ailio 2023

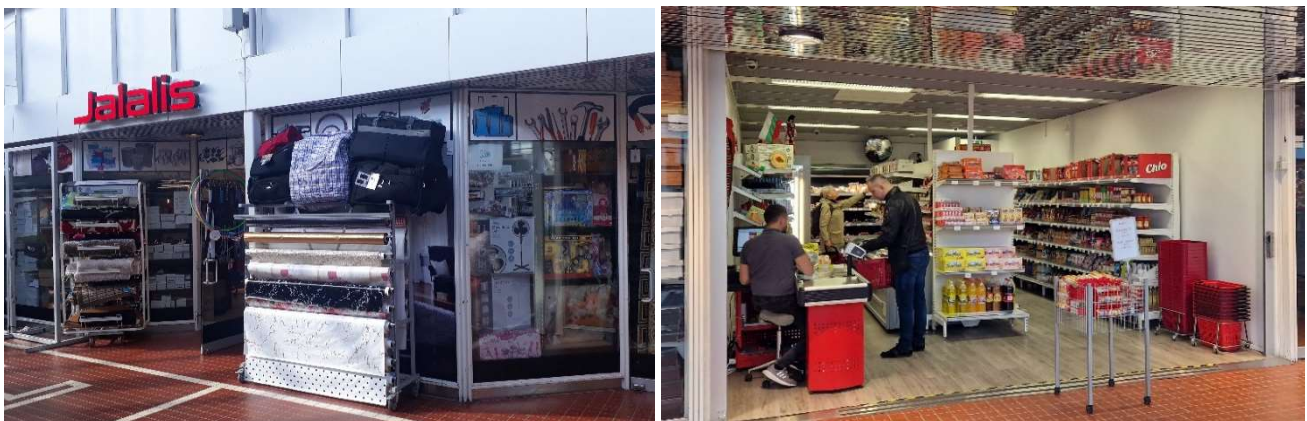
Liiketilojen lasiset käytäväseinät avaavat näkymää käytävältä liiketiloihin. Nykyisissä lasiseinissä on keskellä käytävälle päin erkkerinä työntyvä näyteikkuna ja laidoilla käyntiovet. Yhteen liiketilaan on asennettu koko tilan levyinen ylöspäin avautuva ruloseinä. Pelkät näyteikkunat eivät riitä ohikulkijoiden huomiota tavoitteleville yrittäjille, vaan myyntitavaroita on tuotu käytäväalueelle asetelluille telineille.

Liiketilojen seiniä Hansasillan keskialueelle päin © Maria Ailio 2023

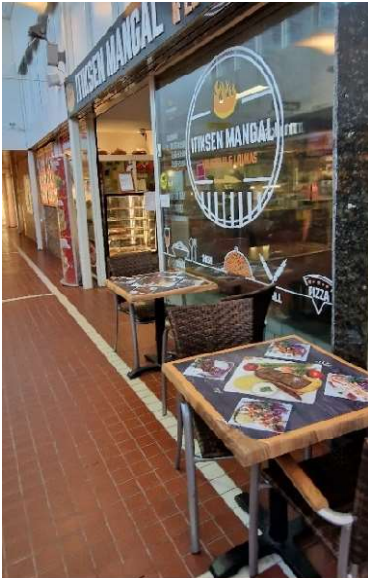
Ravintolan etuseinässä on nykytilanteessa kaksi leveä liukuovea, joista tosin vain toinen on käytössä. Ravintolan laajentuneen keittiön kohdalla seinä on teipattu umpeen. Tilanne, jossa pöytiä on sijoitettu terassiin tyyliä liiketilan ulkopuolelle ei varsinkaan käytävän kaventuessa ole mahdollinen - pöydät kaventavat nykytilanteessakin kulkuväylän minimileveyttä kapeammaksi.

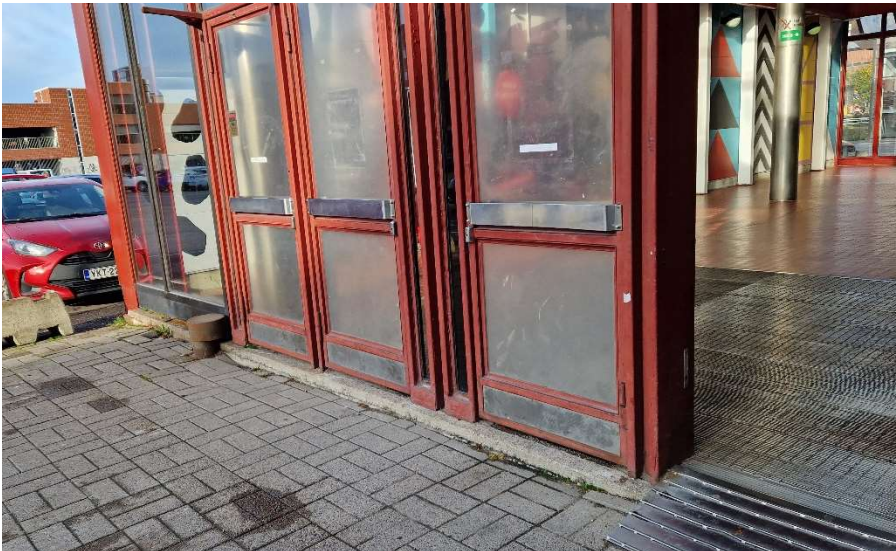
Hansahallin tekniset järjestelmät ovat käyttökänsä päässä kuten Hansasillalla. Energiataloudellisesti Hansahalli on heikko. Sen suuret nykyvaatimuksiin verrattuna U-arvoiltaan huonot lasipinnat päästävät lämmön karkaamaan.

Hansahallin sisäänkäynti
Lyypekinaukion puolelle
© Maria Ailio 2023

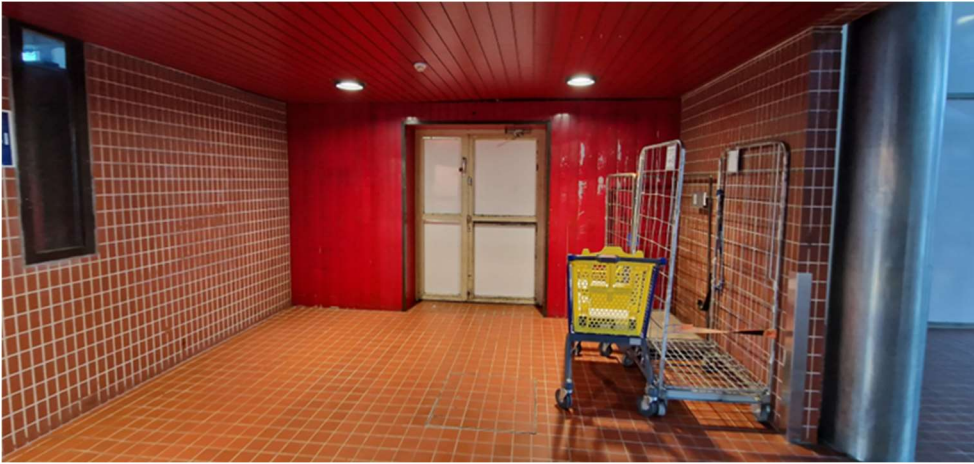
Hansahalli, huonosti valvottava alue portaaseen johtavan oven edessä, kohtaan olisi mahdollista sijoittaa varastotila © Maria Ailio 2023

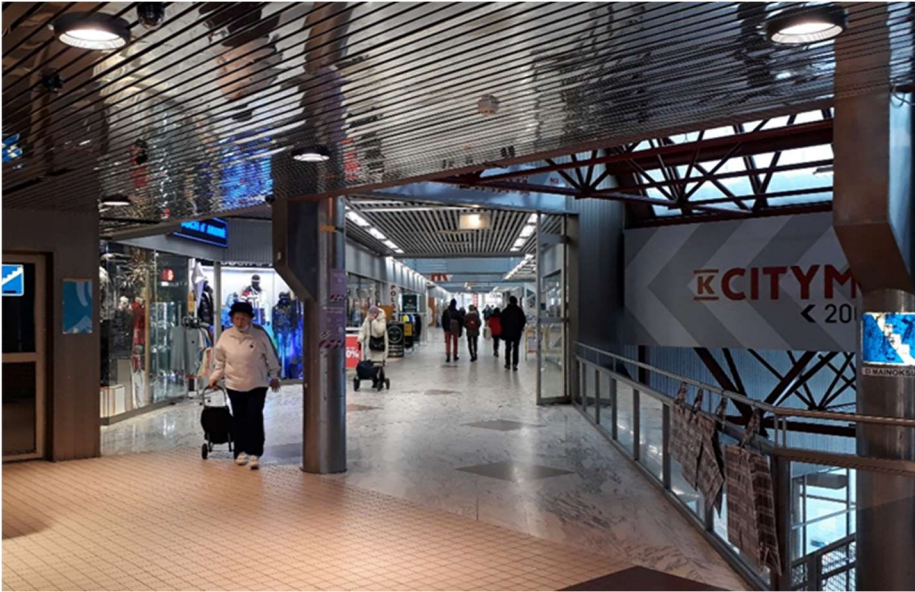
Käynti Keskon liikekiinteistöön Hansahallin 2. kerroksen kautta.
Oikealla olevan kaiteen kohdalle voisi rakentaa ulkoseinän, jos Hansahalli purettaisiin säilyttäen kulkuyhteys Hansasillalta Eastoniin päin.
© Maria Ailio 2023

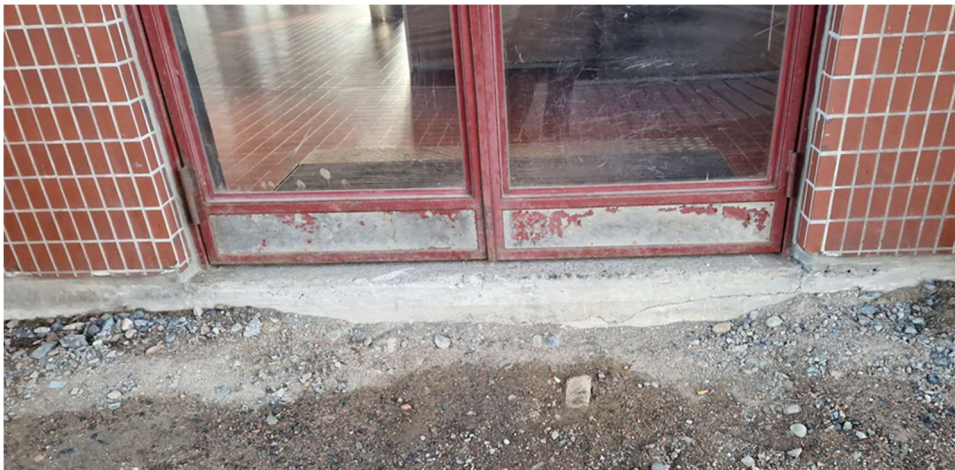
Mikä vaihtoehto Hansahalli saneerauksessa valitaankin, joka tapauksessa sen sisäänkäyntien kohdalla olevat katurakenteet on syytä uusia asianmukaisin pohjarakentein. Nykytilanteessa käynti Gotlanninkadun puolelta on täysin keskeneräinen, eikä Lyypekin aukion puoleltakaan pääse kulkemaan helposti esteettömästi. Mikäli vaihtoehdoksi valittaisiin Hansahallin lasihallin purkaminen, katualue purettavan rakennuksen kohdalta tulisi vähintäänkin asfaltoida.

Hansahallin sisäänkäyntioven edusta Gotlanninkadun puolella
© Maria Ailio 2023
