PERUSKORJJAUKSEN HANKESUUNNITTELU  
08.05.2019

**HEKA KULOSAARI TUPAVUORI 4**  
TUPAVUORI 4  
00570 Helsinki

**Peruskorjauksen hankesuunnitelma**

Tässä hankesuunnitelmassa esitetään asuinkerrostalon peruskorjauksen sisältö, laatutaso ja vaaditut varusteet.

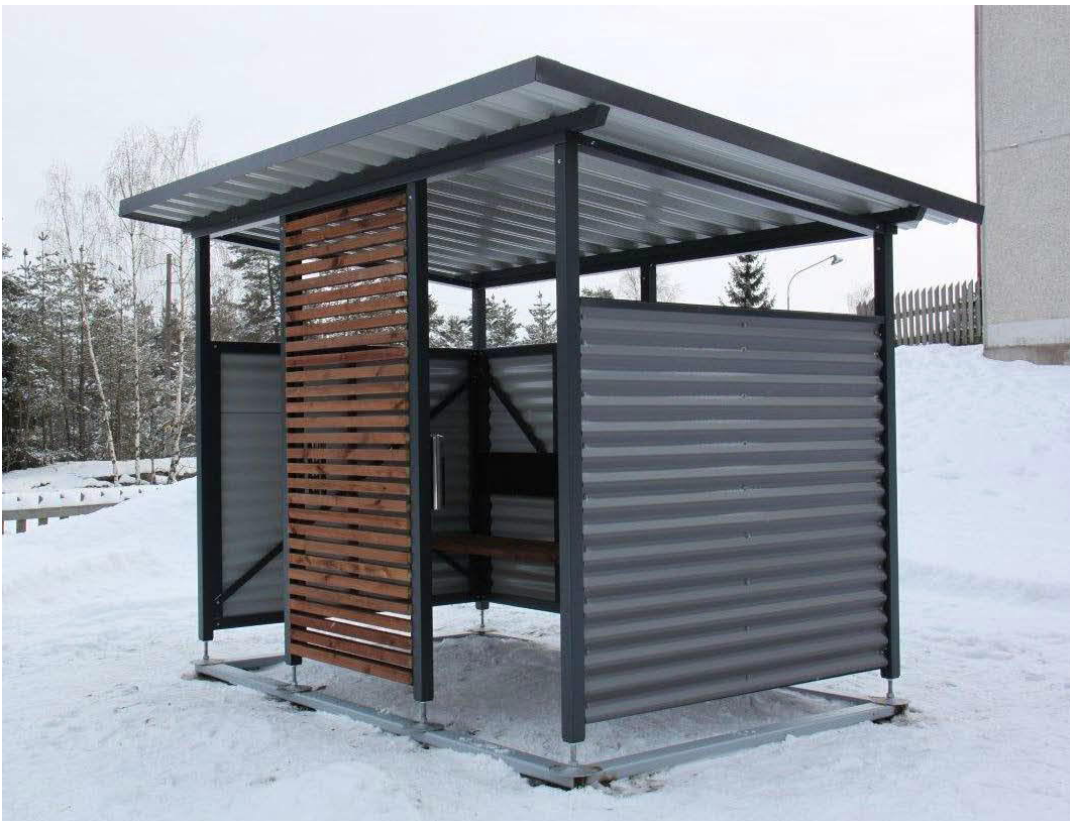
Katos: JM-Katos Oy viistokatto malli koko 3 m x 1,8 m säätöjaloin. Asennusalustan korkeusvaihtelu max +/- 50 mm.

Katoksen rungon vakiovärit ovat tumma harmaa ja valkoinen. Seinäpellin vakiovärit ovat: RR20 valkoinen, RR21 vaalea harmaa, RR23 tumma harmaa, RR40 metalli hopea myös matta, RR41 metalli tumma hopea myös matta, RR45 metalli grafiitti myös matta. Ritilän väri ruskea. Varusteet puuritiäpenkki ja 2 kpl tumppiastiaa.
