BLEKHOLMEN / VALKOSAARI

ASEMAPIIRUSTUS
1:3000
17.3.2022

**CEDERCREUTZ
ARKKITEHDIT**
VUORIMIEHENKATU 23 b, 00140 HELSINKI
040-5313101, 050-4646764
info@cedark.fi / www.cedark.fi

NJK / Valkosaari laiturihanke

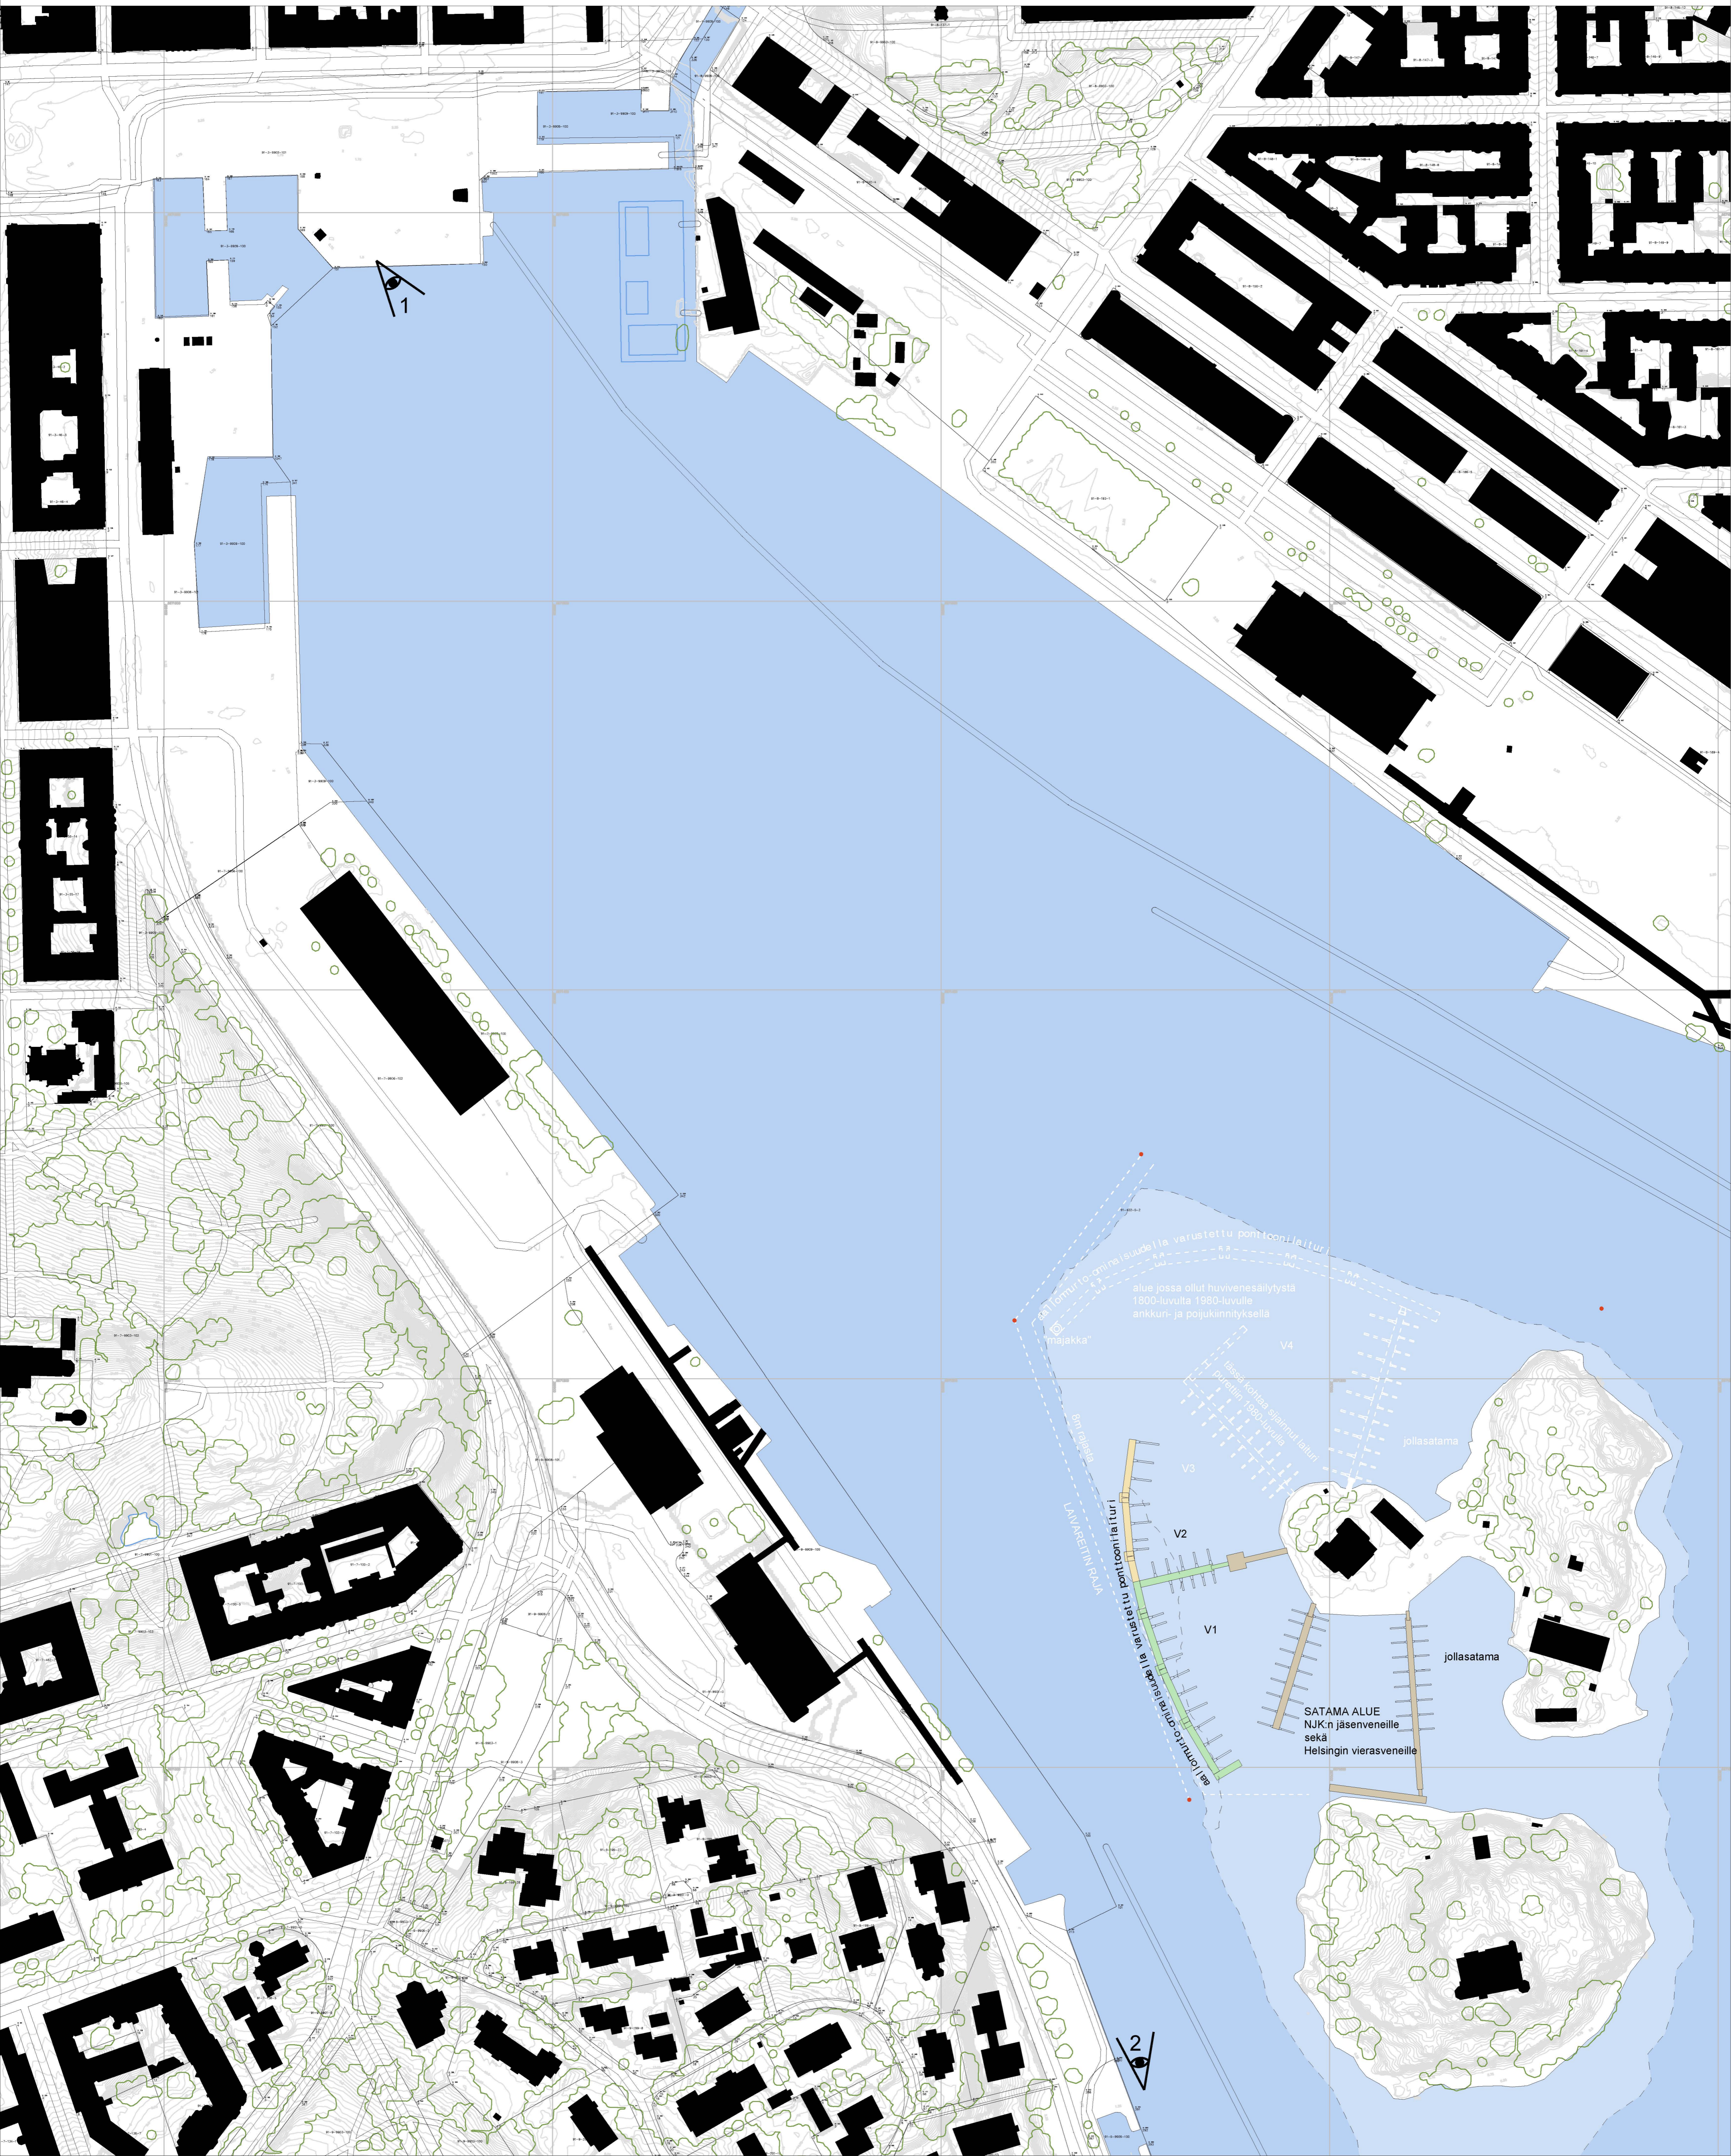
- Nykyiset laiturit
- Vaihe 1 (2022 keväällä)
- Vaihe 2 (2023 keväällä)
- Vaiheet 3 ja 4 myöhemmässä vaiheessa

Nykyinen lounaaseen suuntautuva laituri (D) on tarkoitus lyhennettynä siirtää edellä kuvatun fokuspisteen suuntaiseksi, ja samoin vaiheen 3 ja 4 uudet säteittäiset laiturit osittain palauttavat vanhan edellä kuvatun pohjoisen laituriinjauksen ja toisaalta luovat uuden koillissuuntaisen säteen edellisten rinnalle.

Säteittäisten laitureiden rinnalle on tarkoituksena toteuttaa kaksi kaarevaa aallonmurto-ominaisuudella varustettua ponttoonilaituria:

- 1) Länsipuolelle laivaliikenneväylän suuntainen saaren mukaan kaartuva laituri, joka liittyy yhdyslaiturin kautta yhteysvenelaituriin.
- 2) Pohjoispuolelle laivaliikenneväylän kaarta seuraava voimakkaammin kaartuva laituri joka liittyy koillissuuntaiseen laituriin.

Laitureiden sijoittelussa on vahvasti huomioitu satama-alueen laivaliikenne. Kaarevat aallonmurtaja ponttoonilaiturit sijoittuvat turvallisesti vähintään 8m merimerkein osoitetun laivaliikenteelle liian matalan vesialueen sisäpuolelle.

Laiturit on tarkoitus toteuttaa laadukkaina ponttoonilaitureina. Kaarevien aallonmurtolaitureiden laiturikappaleiden väliin on suunniteltu hieman leveämmät yhdyskappaleet, joihin voi sijoittaa penkkejä valaisimineen luoden viihtyisän ja monimuotoisemman laituriestetiikan.
