LEH • RAKENNUSHISTORIASELVITYS

<b>Rakennus</b>	Kiinteistö 91-7-182-1 Huvilakatu 3, Helsinki Ullanlinna 07, kortteli 182, tontti 1 Valmistumisvuosi 1920	<b>Suunnittelijat, asiantuntijat</b>	Rakennushistoriaselvityksen koonti: Ahlman Arkkitehdit Arkitekter Kalevankatu 18 C, 00100 Helsinki Puh. 020-757-9911 ark@ahlmanark.fi
<b>Kohde</b>	3-kerroksinen asuntorakennus ullakkokerroksella Bruttoala 1421 m <sup>2</sup> Hyötyala 1262 m <sup>2</sup> Tilavuus 4510 m <sup>3</sup>		Marcus Ahlman, arkkitehti SAFA 020-757-9915 marcus@ahlmanark.fi
<b>Käyttäjä</b>	Stiftelsen Leschehemmet sr Huvilakatu 3, Helsinki Puh. 040 1349970 info@leschehemmet.fi		Stefan Ahlman, arkkitehti SAFA 0400-443807 stefan@ahlmanark.fi  Varpu Pahta, ark.yo. 020-757-9914 varpu@ahlmanark.fi

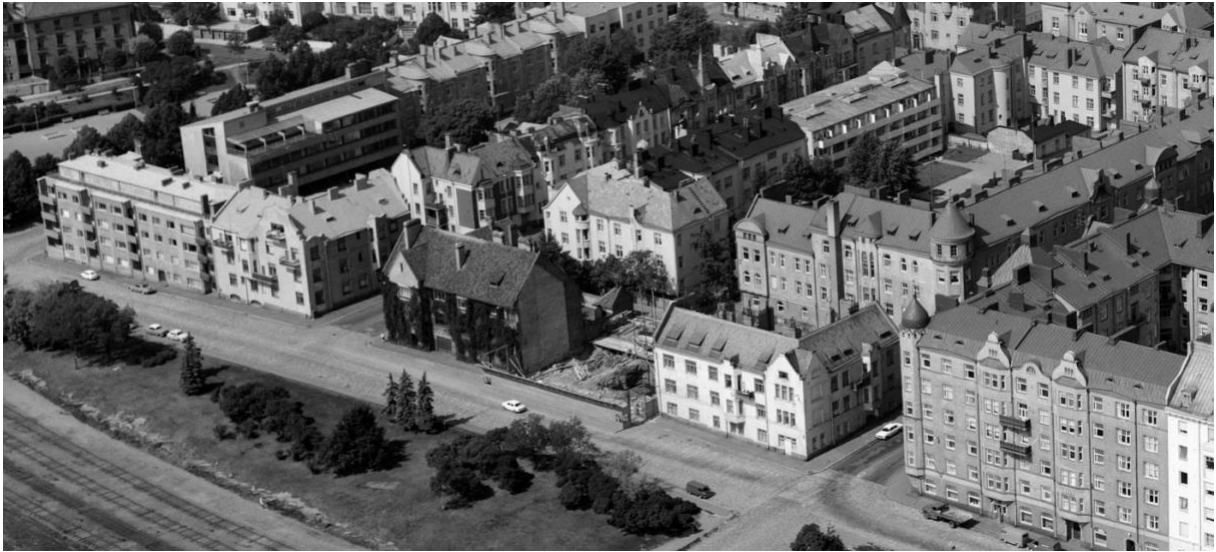
Yllä: Ote ilmakuvasta vuodelta 1966, Huvilakatu 3 vaaleana keskellä. Kuva: Möller B. Helsingin kaupunginmuseo

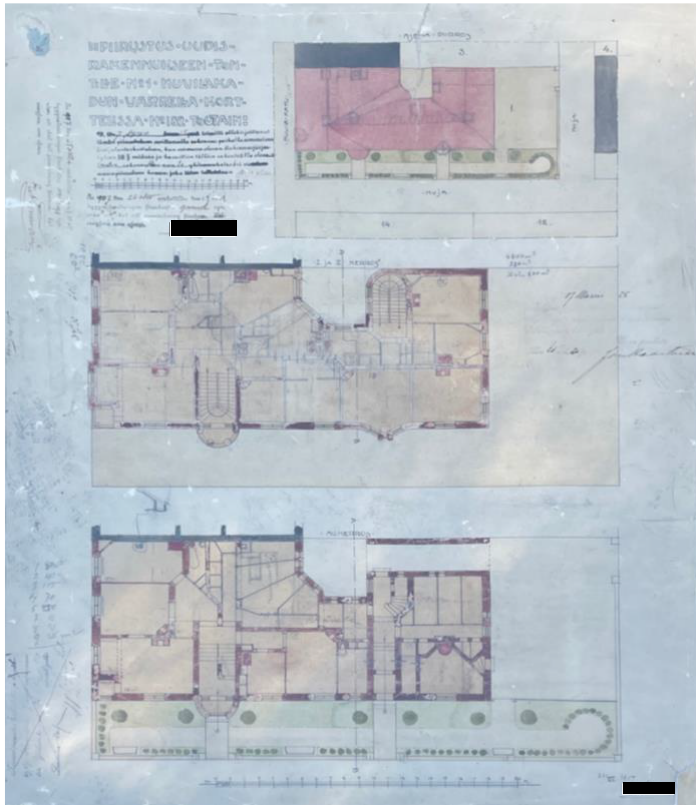
Vas: Alkuperäiset pääpiirustus-pohjat, kattokuva ja pihasuunnitelma.

Yllä teksti: Tämän sivun pääpiirustukset löytyivät vuoden 2002-03 remontin yhteydessä rakennuksen ullakolta

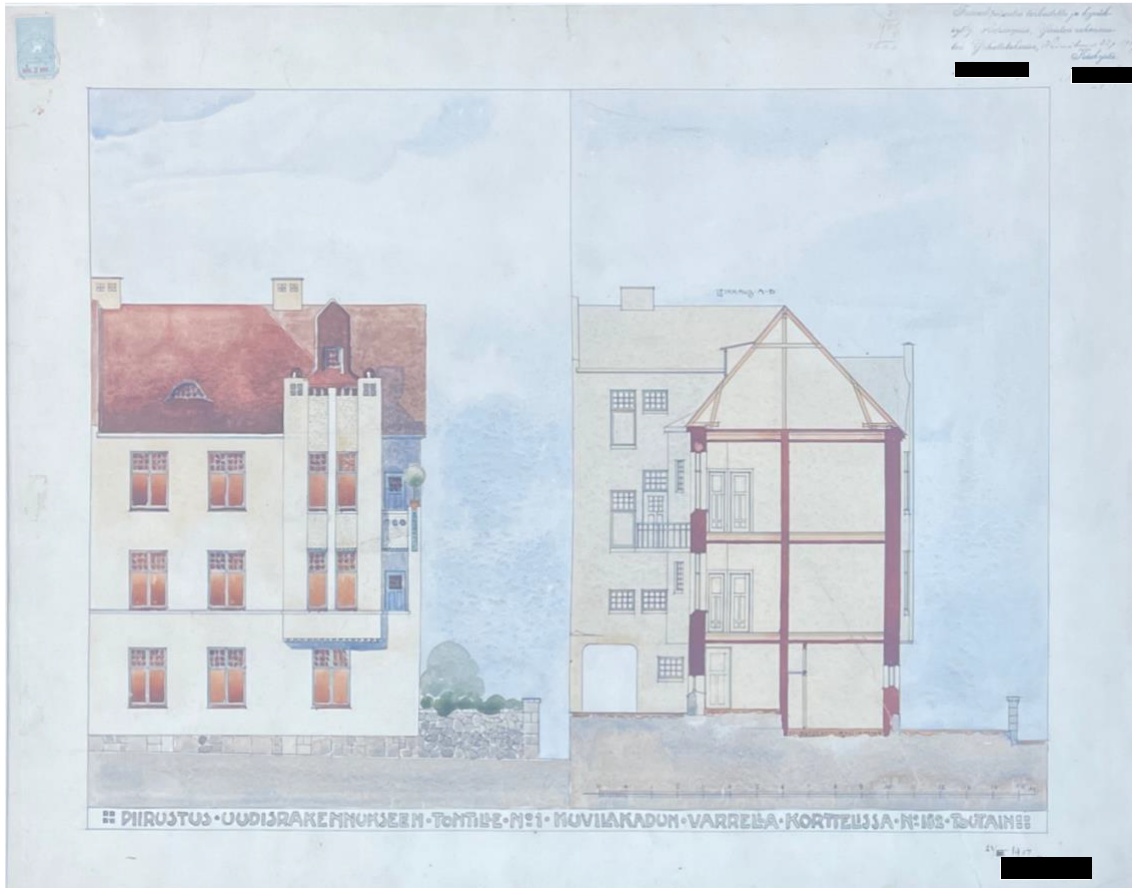
Alla: Alkuperäinen pääpiirustus-julkisivu ja leikkaisu

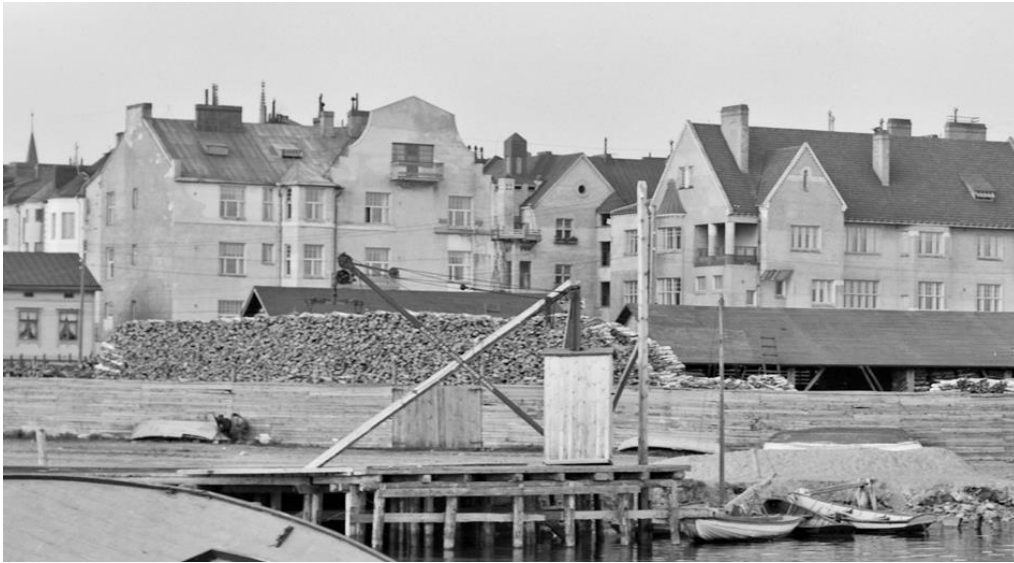
Yllä: Ote valokuvasta vuodelta 1912, Huvilakatu 3 lounaiskulma kuvan keskellä. Merisatama. Kuva: Brander Signe HKM, Helsingin kaupunginmuseo

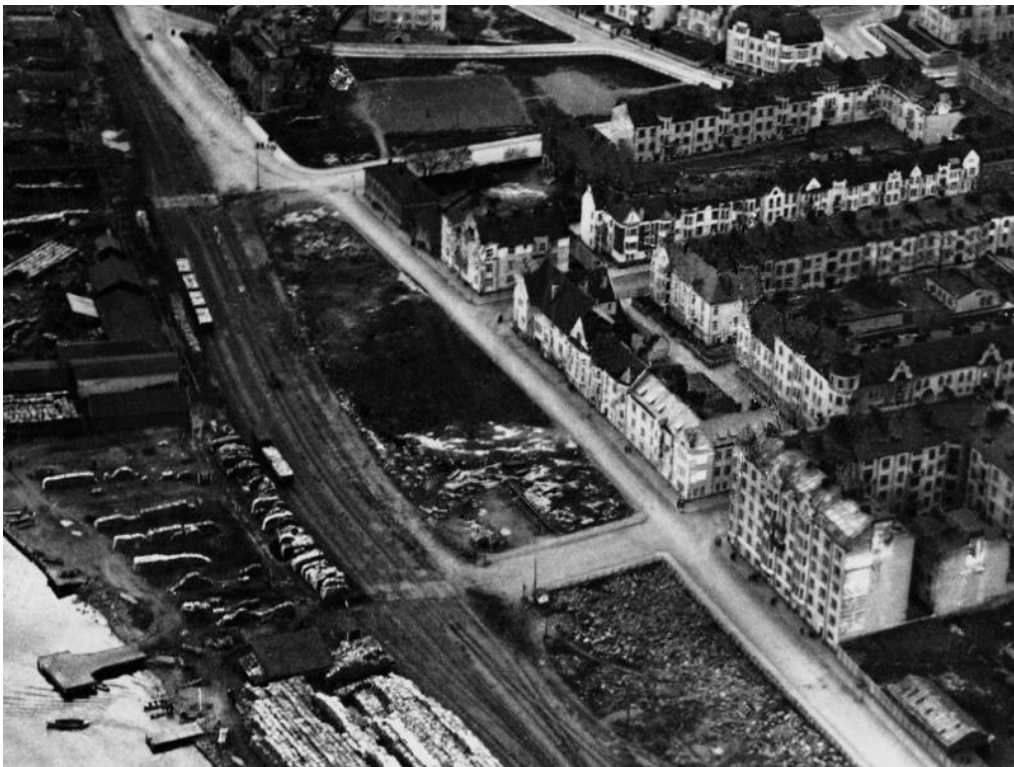
Alla: Ote ilmakuva, vuosi noin 1925. Valokuva: Foto Roos Helsingin kaupunginmuseo

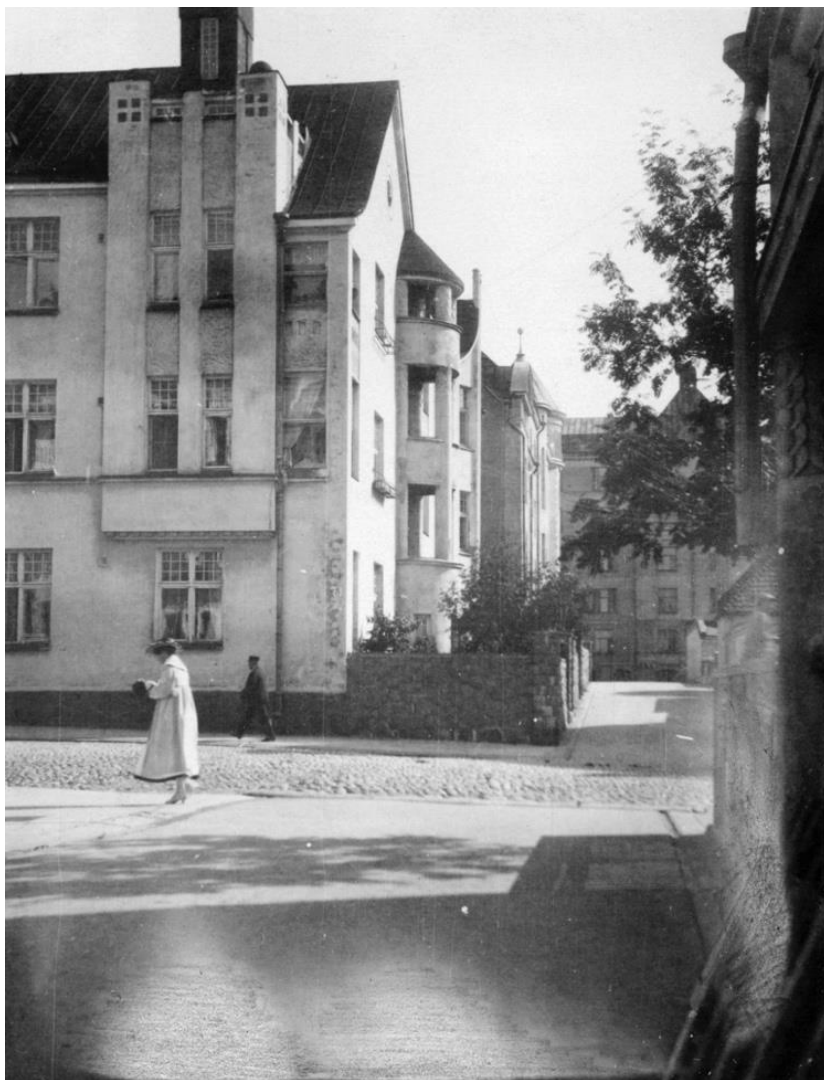
Yllä: Valokuva Huvilakatu 3 rakennuksen lounaiskulmasta ennen vuotta 1955. Valokuva: Rancken A.W. Helsingin kaupunginmuseo

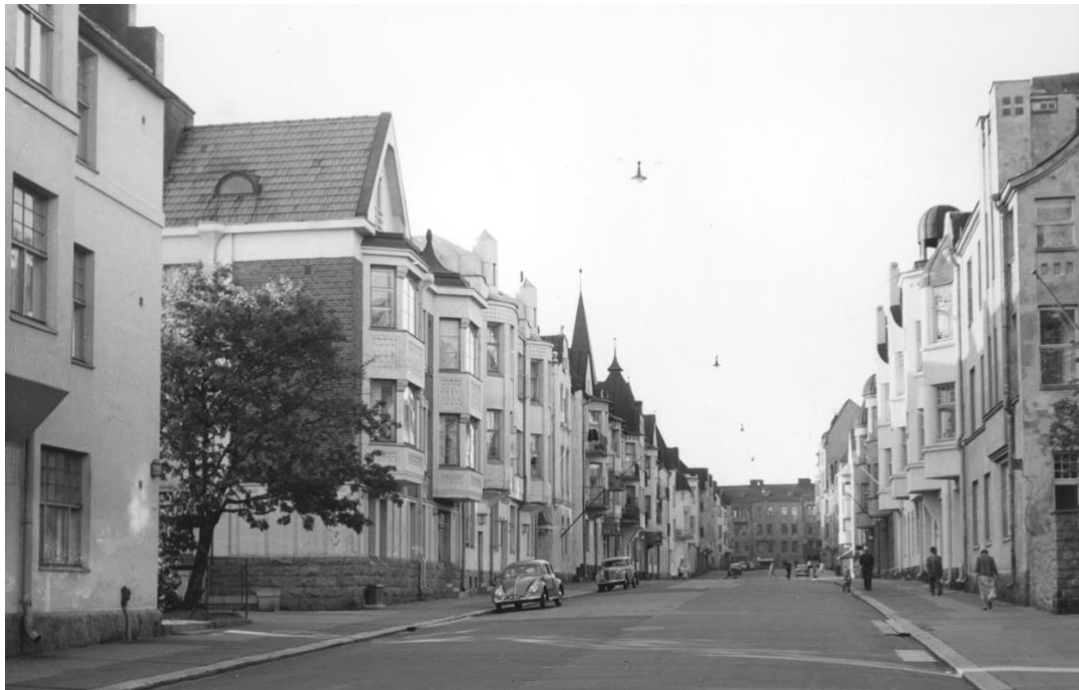
Yllä: Valokuva vuodelta 1955 Huvilakadulle, Huvilakatu 3 ensimmäisenä oikealla. Kuva: Grünberg Constantin, Helsingin kaupungin museo

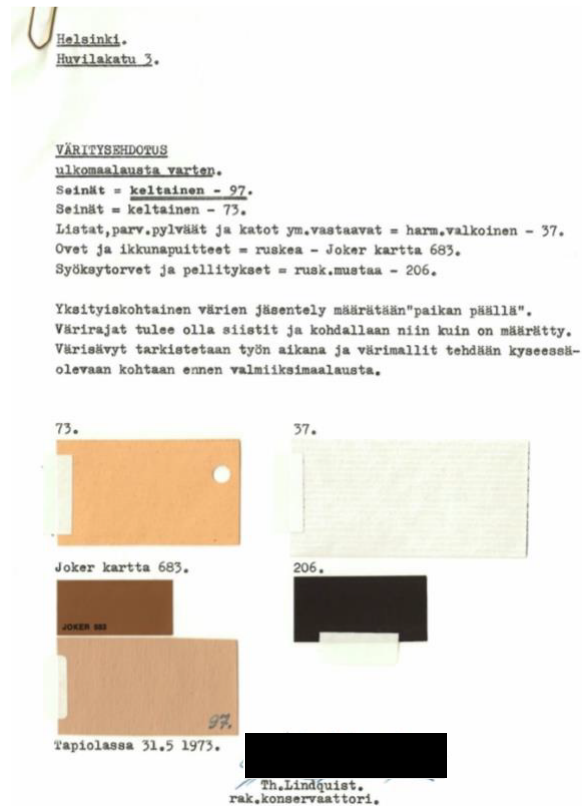
Alla: Rakennuskonservaattori Th. Lindquistin väriysehdotus uusittavaa julkisivua varten 31.5.1973.

- Rakennuksen julkisivu uusittiin maistraatin määräyksestä. Asiakirjojen ja valokuvien perusteella julkisivutyön yhteydessä myös katto maalattiin. Kunnostustyötä pitkittivät rakennusalan työnseisuus sekä se että jo tehtyä julkisivupintaa jouduttiin uusimaan.
- Rakennuskonservaattori Th. Lindquist laati värytys ehdotuksen uusittavaa julkisivua varten 31.5.1973.

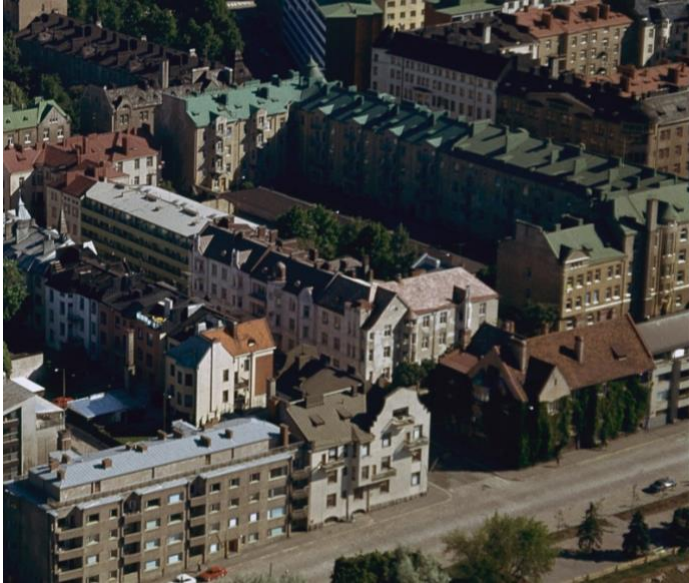
Yllä: Ote ilmakuvasta vuodelta 1972, Huvilakatu 3 keskellä vanhalla värityksellä. Kuva: SKY-FOTO Möller, Helsingin kaupunginmuseo

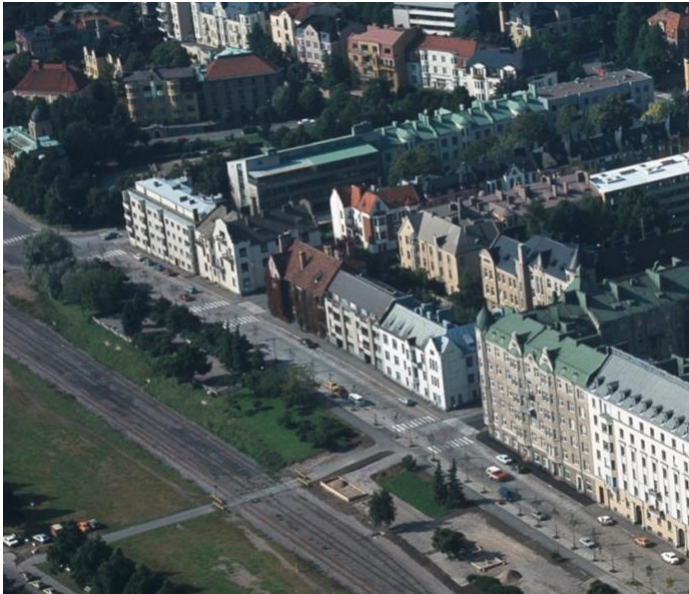
Alla: Ote ilmakuvasta vuodelta 1978, Huvilakatu 3 keskellä julkisivu maalattuna. Kuva: SKY-FOTO Möller, Helsingin kaupunginmuseo

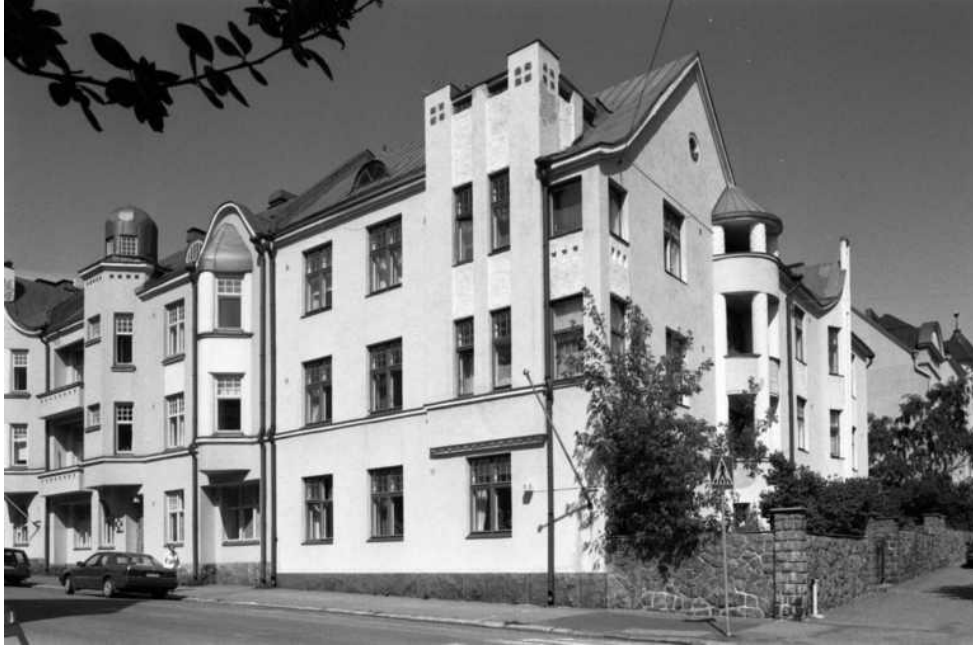
Yllä: Huvilakatu 3, kuvausvuosi 1992. Valokuva: Pia Pärevalo, Helsingin kaupunginmuseo

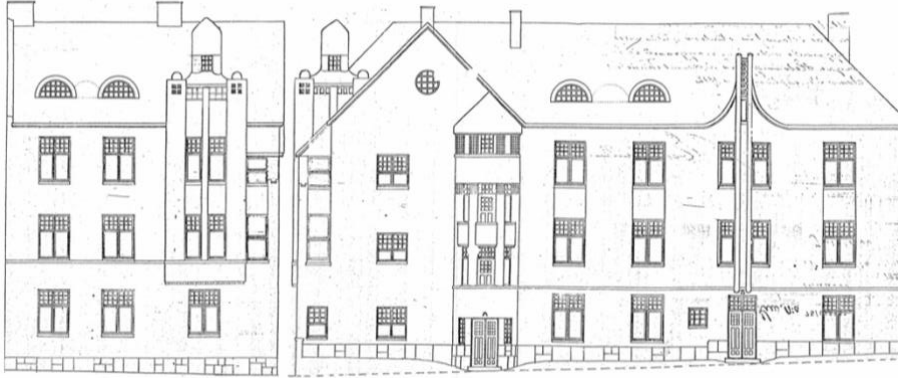
Yllä: Toteutumattomaan ullakkoehdotukseen liittyvät julkisivukuvat vuodelta 1997, Eriksson Arkkitechdit Arkitekterna ab.

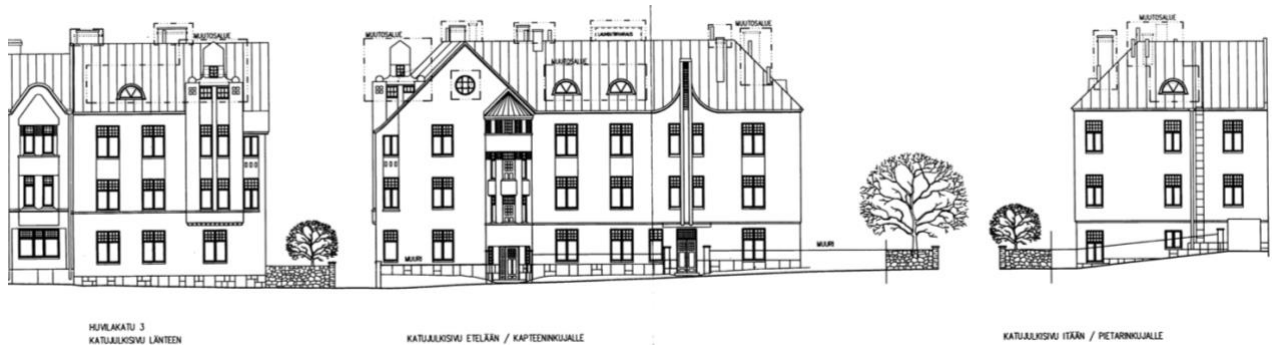
Yllä: Julkisivu-pääpiirustukset vuodelta 2002, Eriksson Arkkitechdit Arkitekterna ab.

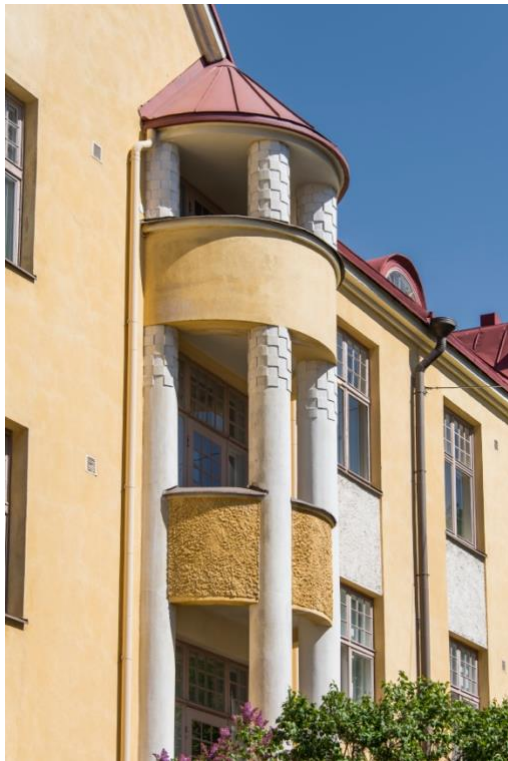
Yllä: Huvilakatu 3 Yksityiskohta 21.05.2018. Valokuva: Matti Similä Helsingin kaupunginmuseo

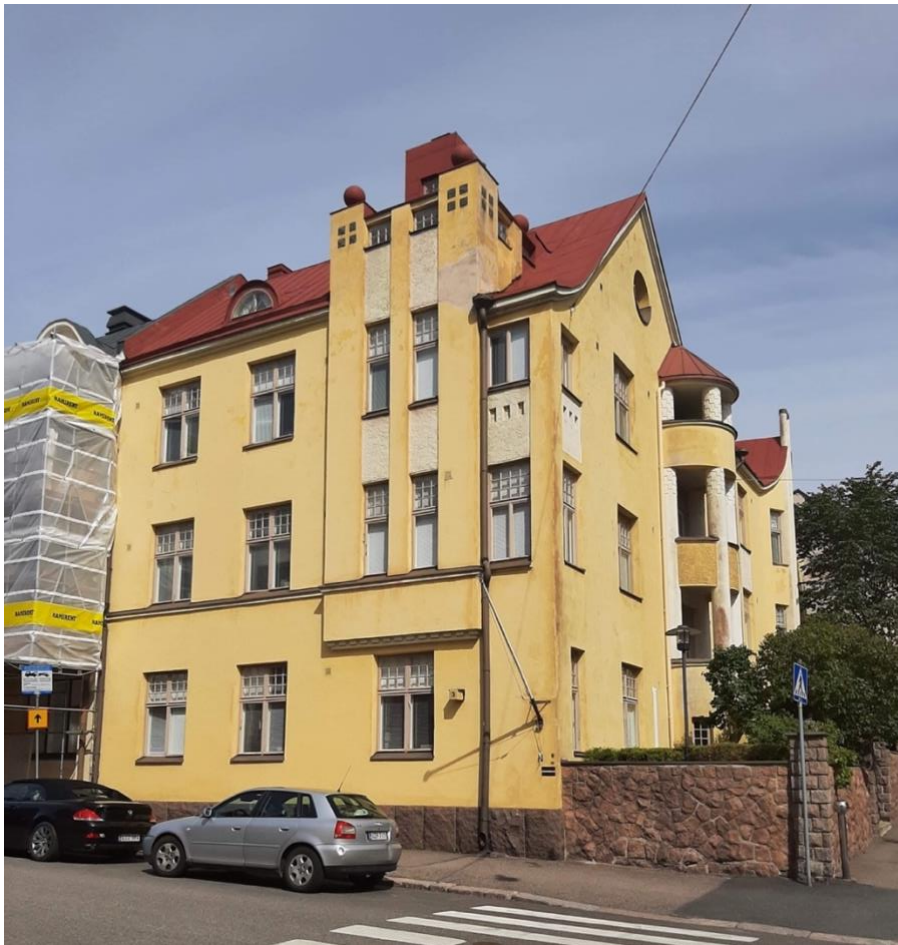
Rakennuksen ikkunat syvennyksineen ovat alkuperäiset ja arvokkaat. Ikkunoiden ja ovien heloitukset eivät ole alkuperäiset, ja osassa ikkunoista on sälekaihtimet. Kyseisten muutosten ajankohta ei ole tiedossa. Sisätiloja puolestaan on vuosien varrella muutettu vanhusten palvelukodin tarpeiden mukaan eikä alkuperäisiä piirteitä juurikaan ole, joskaan koko rakennusta ei päästy tutkimaan.

Yllä: Perspektiivikuva  
Huvilakadulta 02.08.2021.  
Valokuva: Varpu Pahta Ahlman  
Arkkitehdit Arkitekter

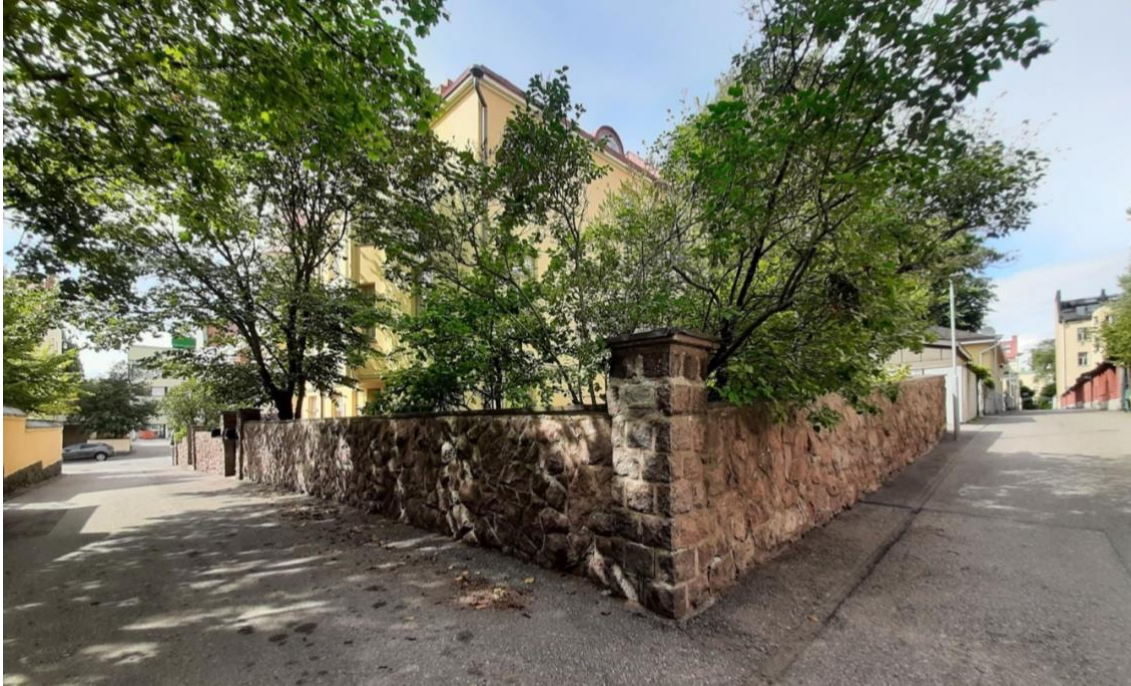
Yllä: Huvilakatu 3 tonttia rajaava luonnonkivimuuri Kapteeninkujan ja Pietarinkujan risteyksessä 02.08.2021. Valokuva: Varpu Pahta Ahlman Arkkitehdit Arkitekter.

Rakennuksessa on jonkin verran arvokkaita alkuperäisiä, tai lähes alkuperäisiä, säilyneitä piirteitä. Julkisivut ovat kokonaisuudessaan arvokkaat ja hyvin säilyneet, samoin pihaa rajaava luonnonkivimuuri. Muurin yli näkyvä pihan kookkain puu vuorijalava on arvokas.

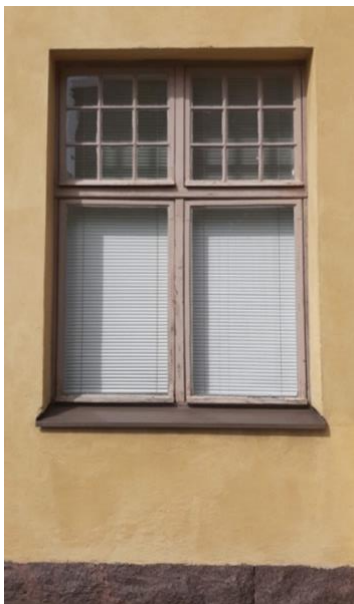
Alla vas. Ikkuna porrashuone A:n vasemmalla puolella julkisivussa, kuvattu 02.08.2021. Varpu Pahta Ahlman Arkkitehdit Arkitekter

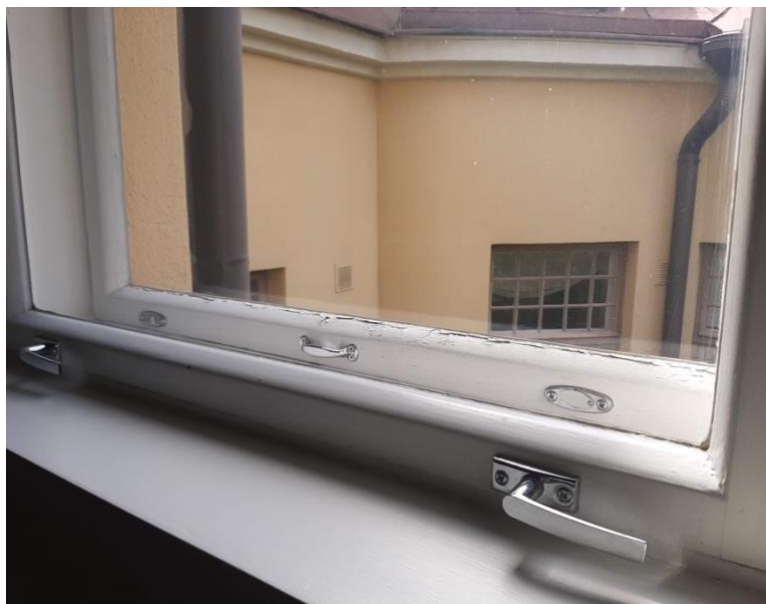
Alla oik. Porrashuone B:n ikkunan uusittua heloitusta sisäpuolelta, kuvattu 02.08.2021. Varpu Pahta Ahlman Arkkitehdit Arkitekter

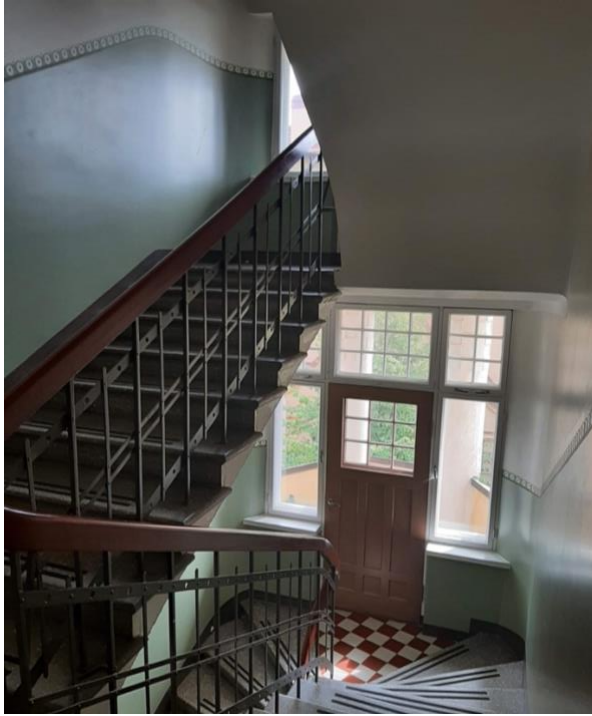
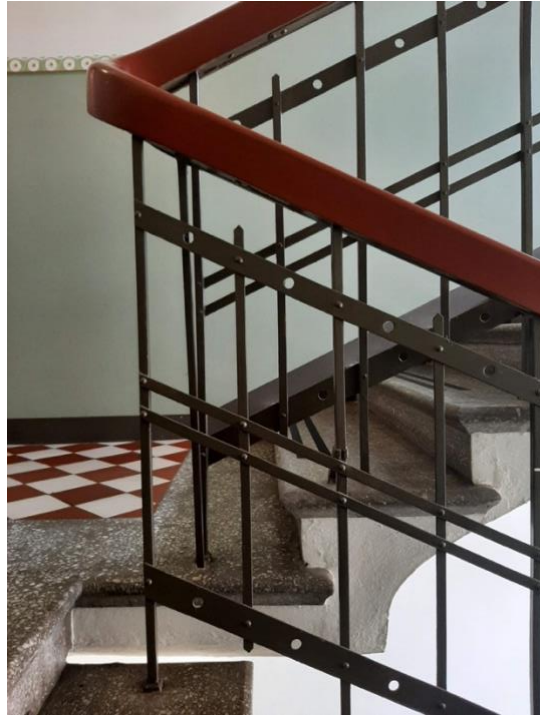
Yllä oik. ja yllä vas.: Porrashuone A kuvattuna 02.08.2021. Valokuva: Varpu Pahta Ahlman arkkitehdit Arkitekter.

Huvilakadun julkisivun torni on uusittu vuonna 2002. Molemmat porrashuoneet kaiteineen, lattioineen ja ovineen ovat lähes alkuperäiskuntoiset ja hyväkuntoiset. Porrashuoneen maalattujen pintojen värit eivät välttämättä ole alkuperäiset, koronatilanteesta johtuen

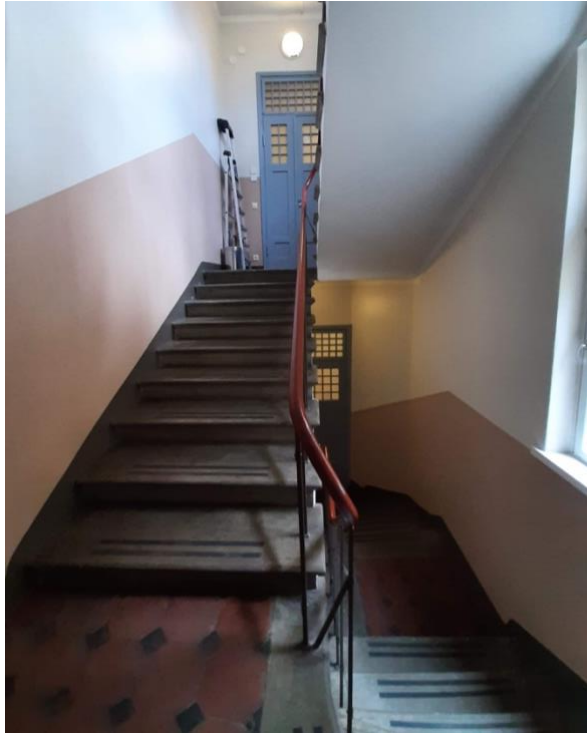
alla vas. Porrashuone B kuvattuna 02.08.2021. Valokuva: Varpu Pahta Ahlman arkkitehdit Arkitekter.

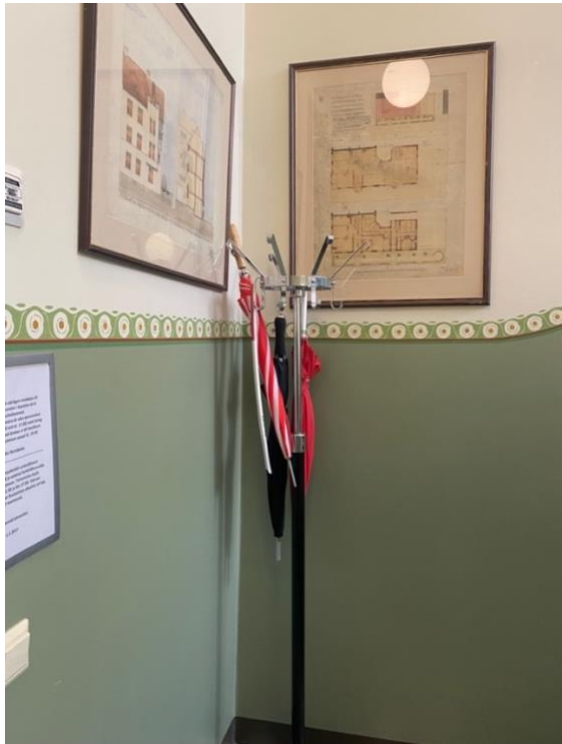
Yllä oik. ja yllä vas.: Porrashuone A 1.krs ja 1 ½ krs. kuvattuna 21.06.2022.

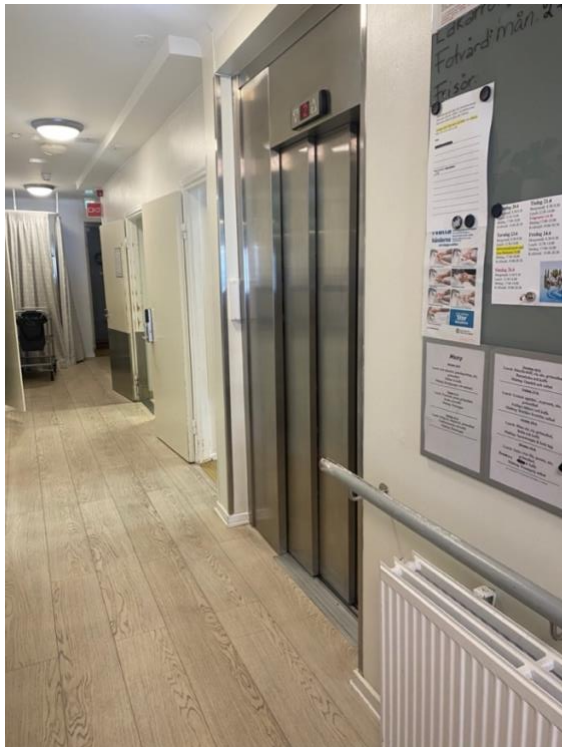
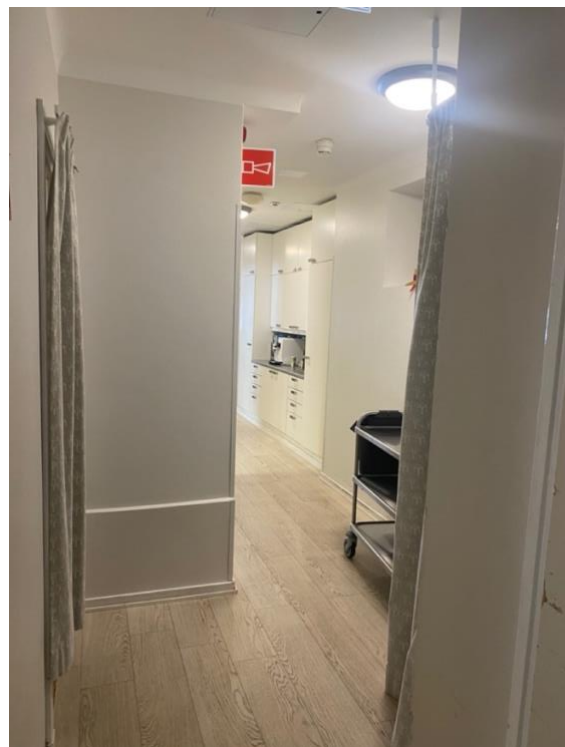
Alla oik. ja yllä vas.: 1. krs. Käytävä 111 (nykyinen porraskäytävien välinen yhdyskäytävä) kuvattuna 21.06.2022.
