RAPORTTI

19.12.2014

VANHANKAUPUNGINLAHDEN LINTUVESI –NATURA 2000 –ALUEEN HOITO- JA KÄYTTÖSUUNNITELMA 2015-2024

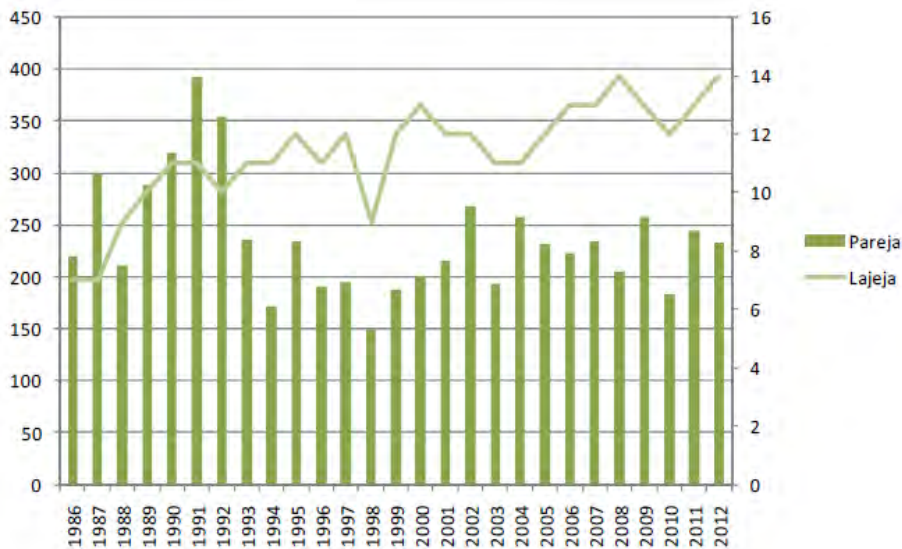
Kuva 4.32. Vesilintujen parimäärät Vanhankaupunginlahdella 1986-2012. Määrät sisältävät kaikki vesilintulajit ja nokikanan (Mikkola-Roos ym. 2013).

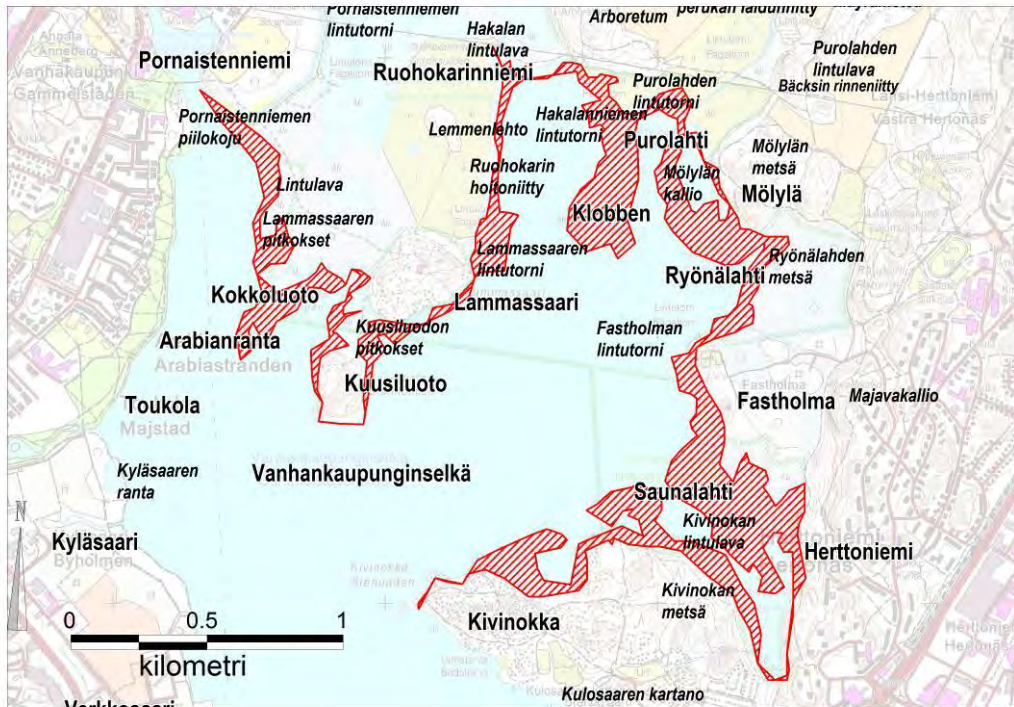
Kuva 5.3. Punaisella rajattu alue on ruovikkoalueen muutos vuodesta 1943 vuoteen 2013.

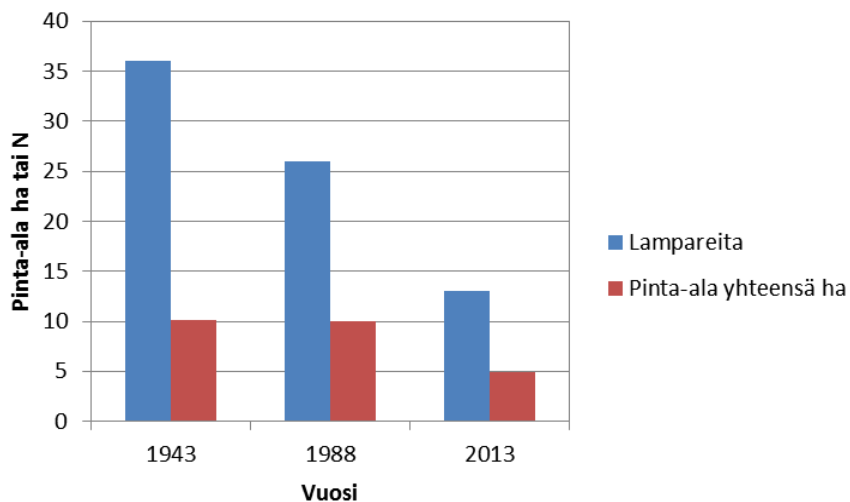
Kuva 5.5. Lampareiden lukumäärän ja pinta-alan muutokset Säynäslahdella.

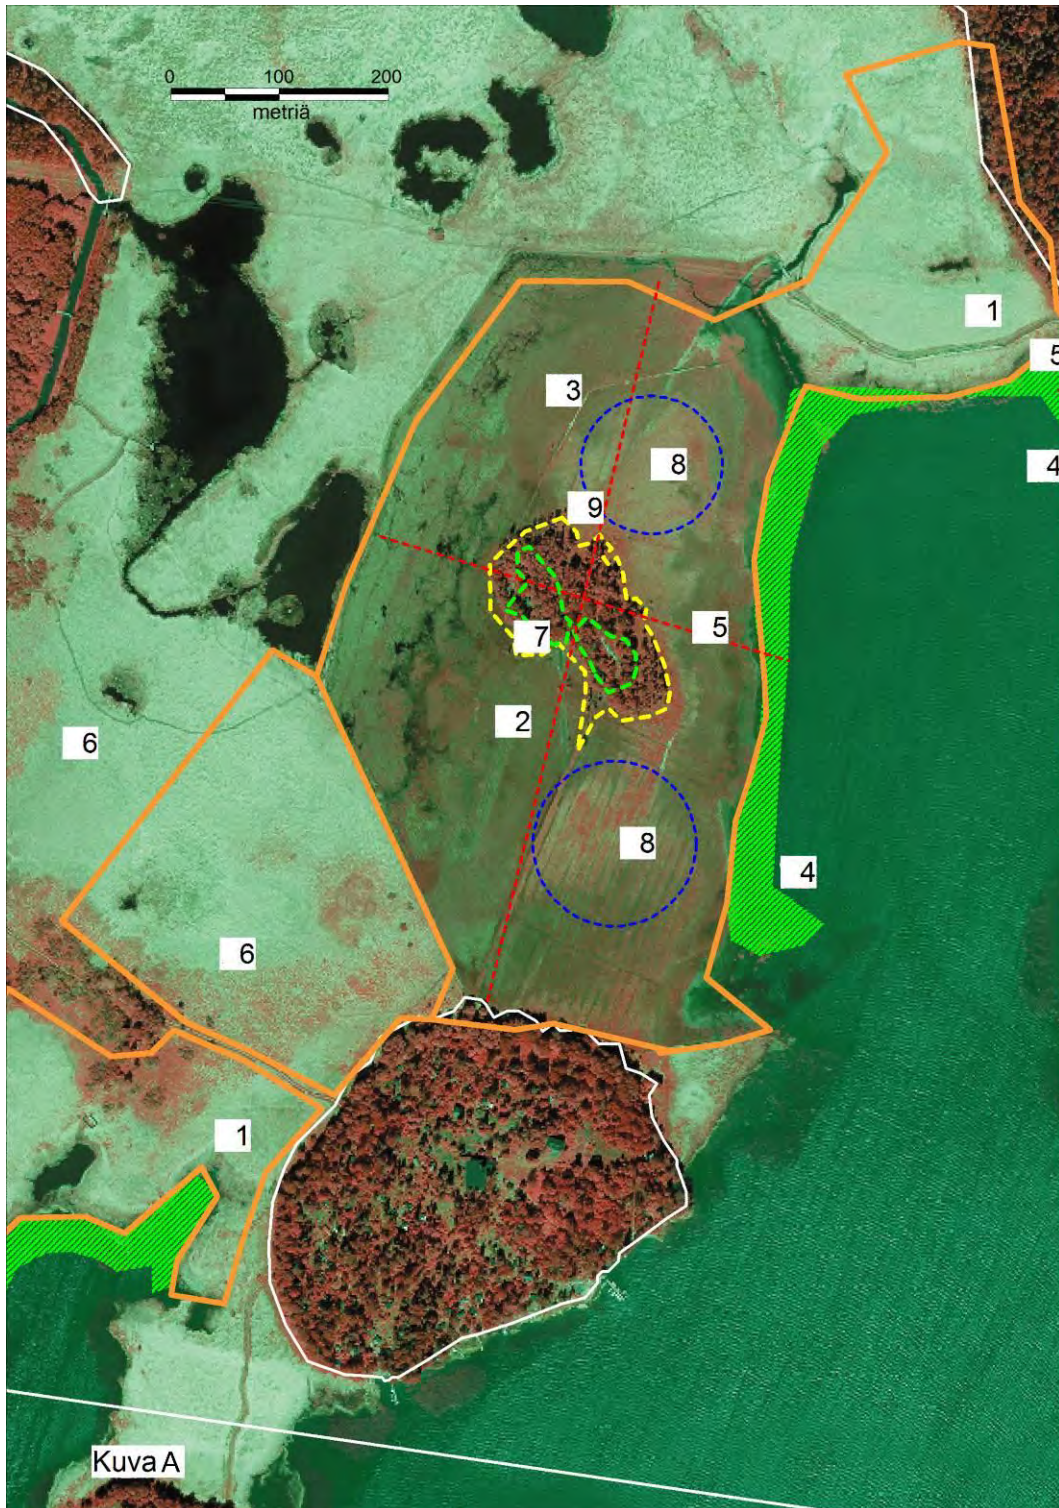
Kuva 6.4. Tehtäviä toimenpiteitä Ruohokarin laidunalueella.

Laidunten lohkomisen vuoksi laajennetaan laidunalueita Lammassaaren ja Hakalanniemen puustoisille alueille (kuva 6.4). Näiltä alueilta ennen laidunnuksen aloittamista poistetaan aluspuustoa ja tarvittaessa harvennetaan metsää karjalle mielekkäämmäksi kulkea.

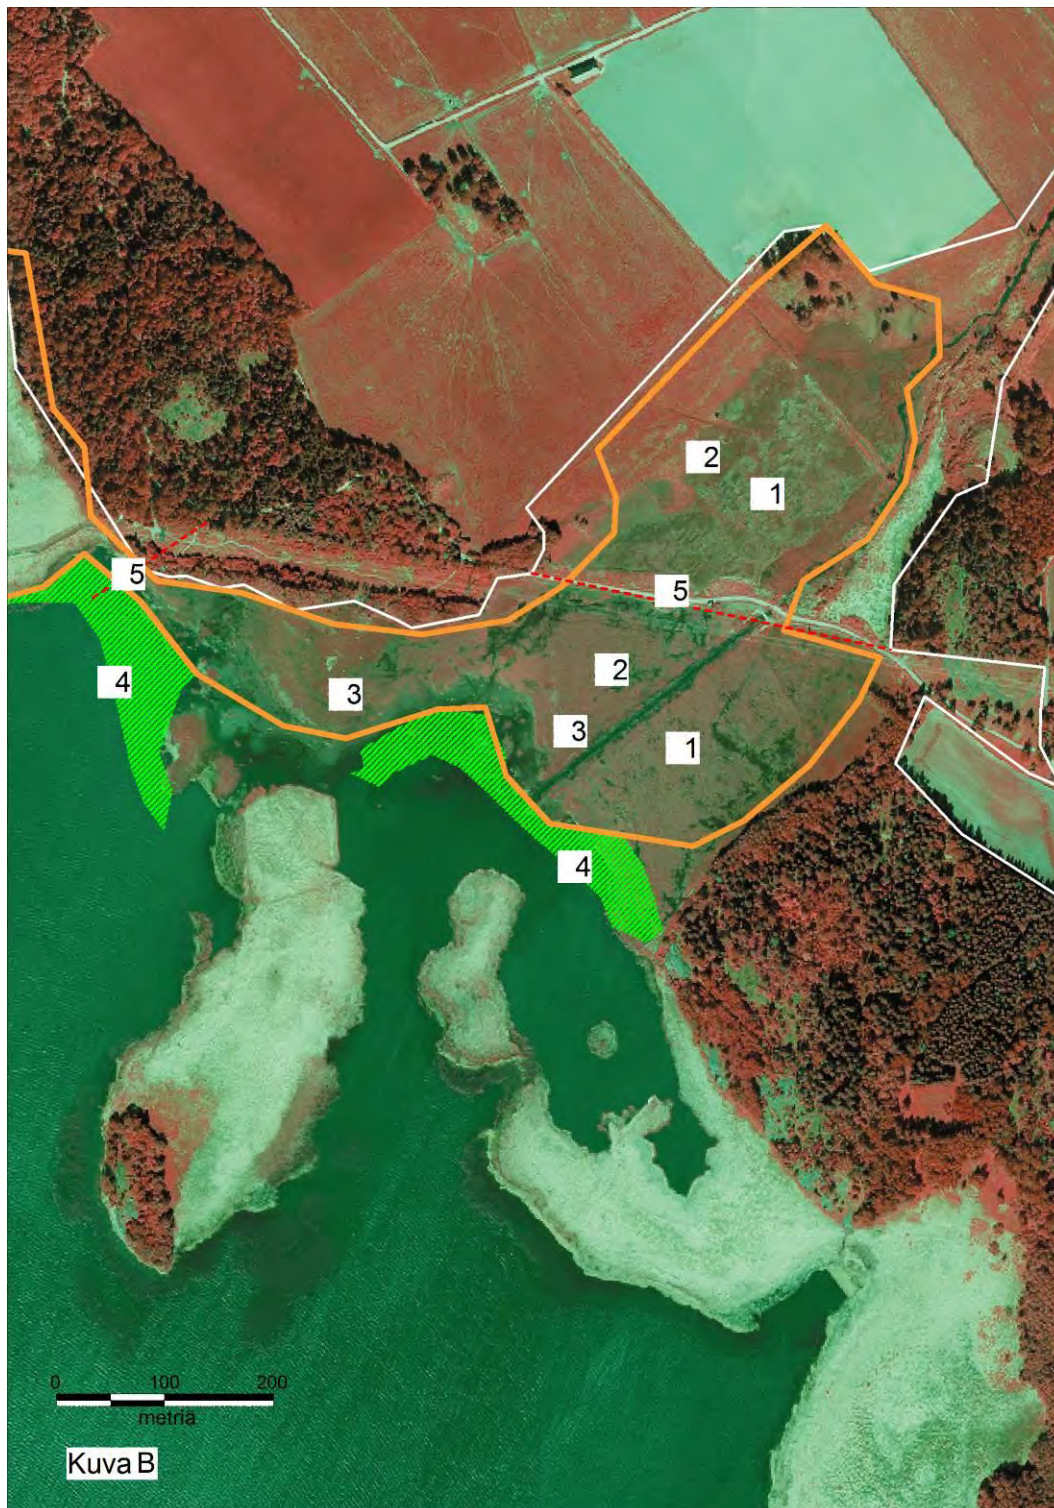
Kuva 6.5. Tehtäviä toimenpiteitä Purolahden laidunalueella.

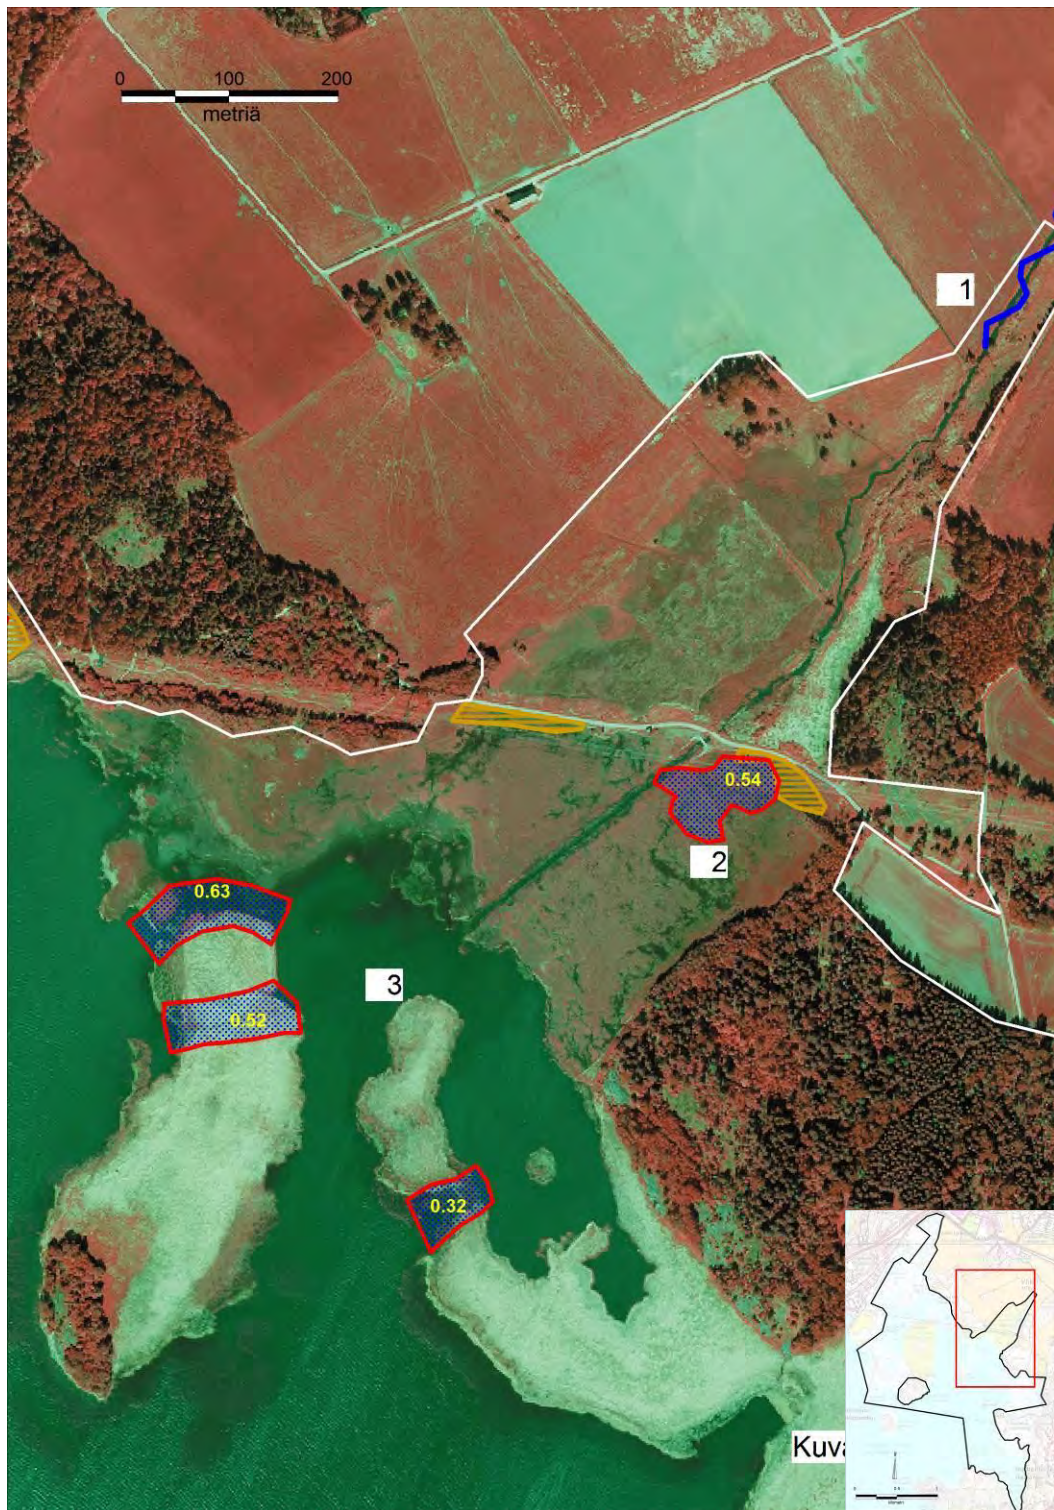
Kuva 6.9. Ehdotettuja toimenpiteitä Purolahdella.

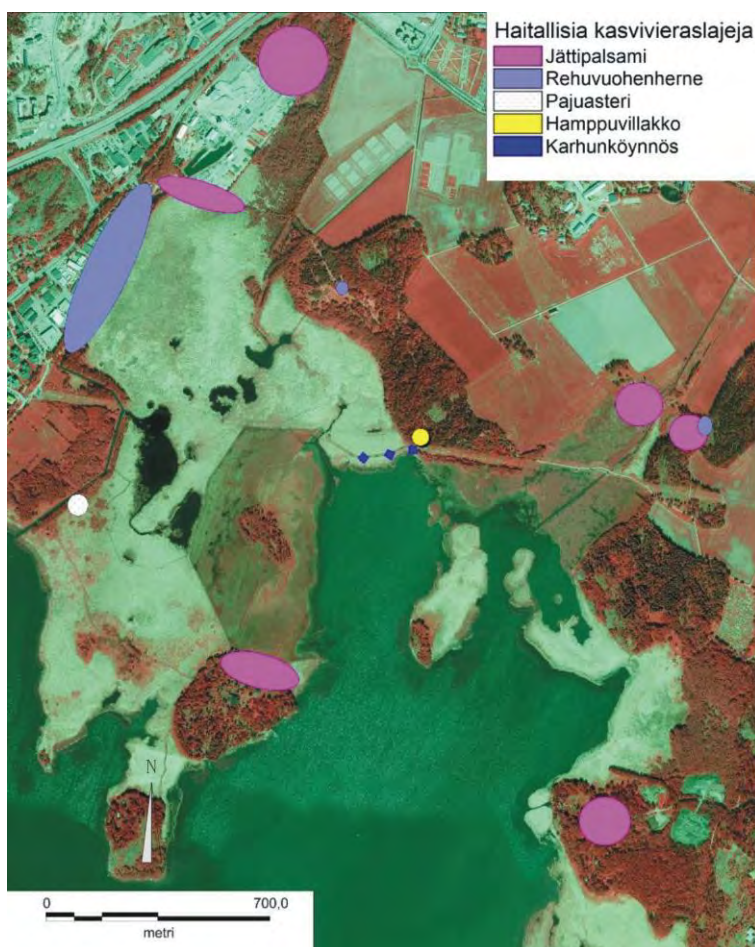
Kuva 6.11. Haitallisten vieraskasvilajien hoitotoimenpiteiden sijoittuminen Vanhankaupunginlahden suunnittelualueelle ja sen läheisyyteen.

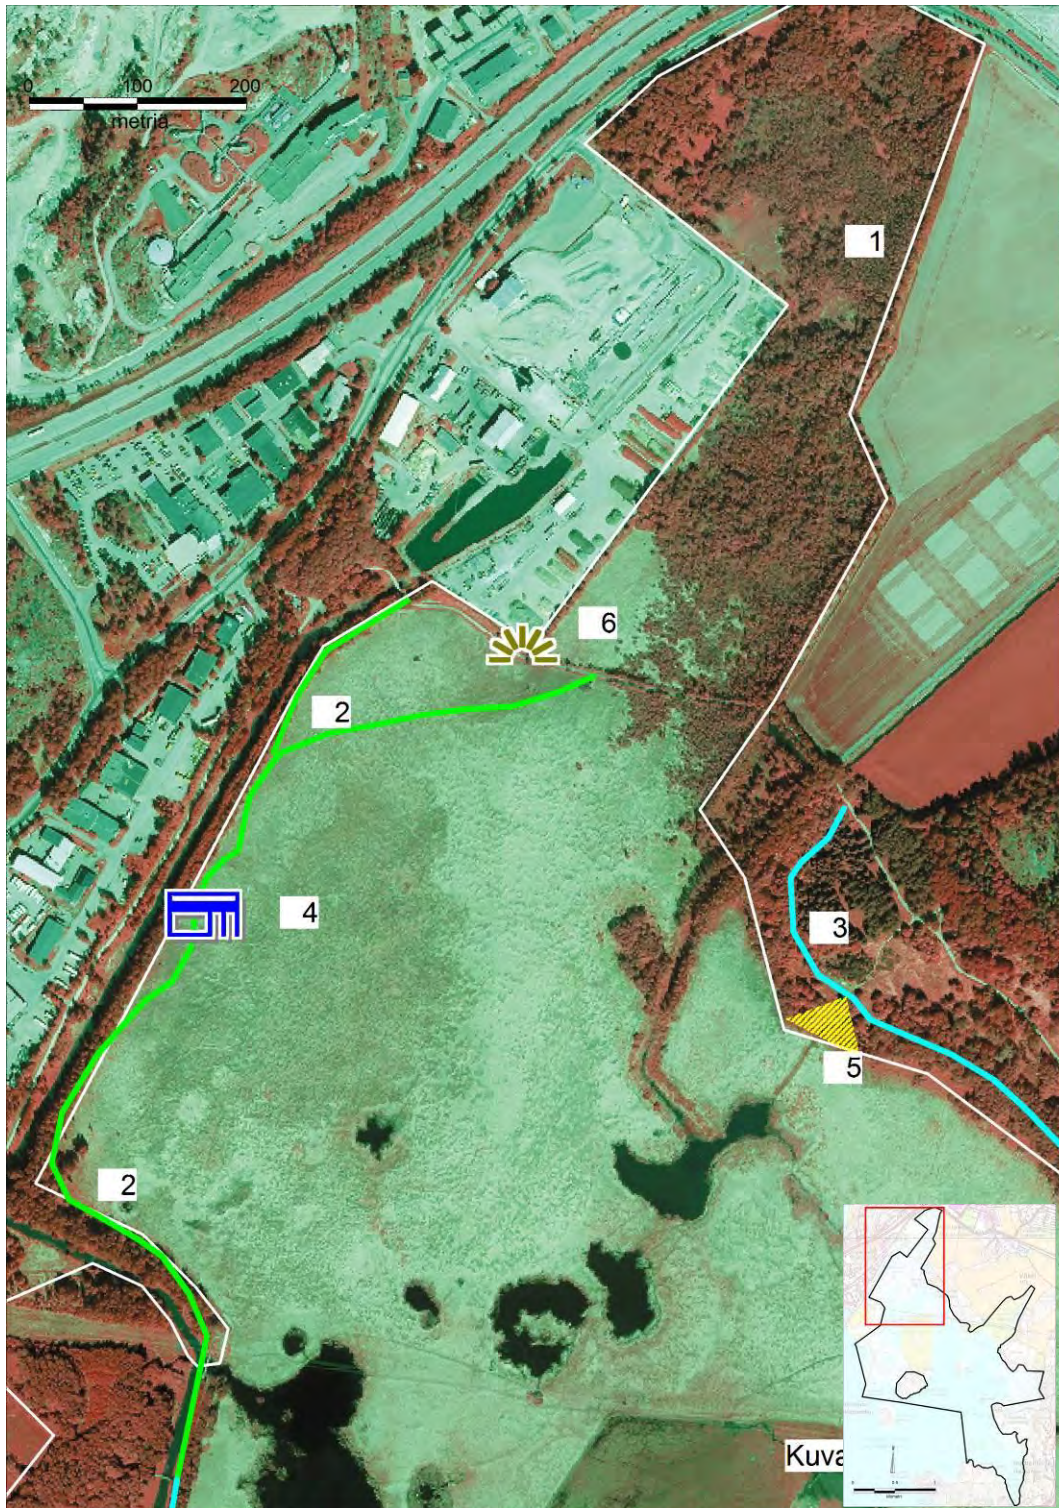
Kuva 6.21. Säynäslahden alueen reittejä ja rakenteita.

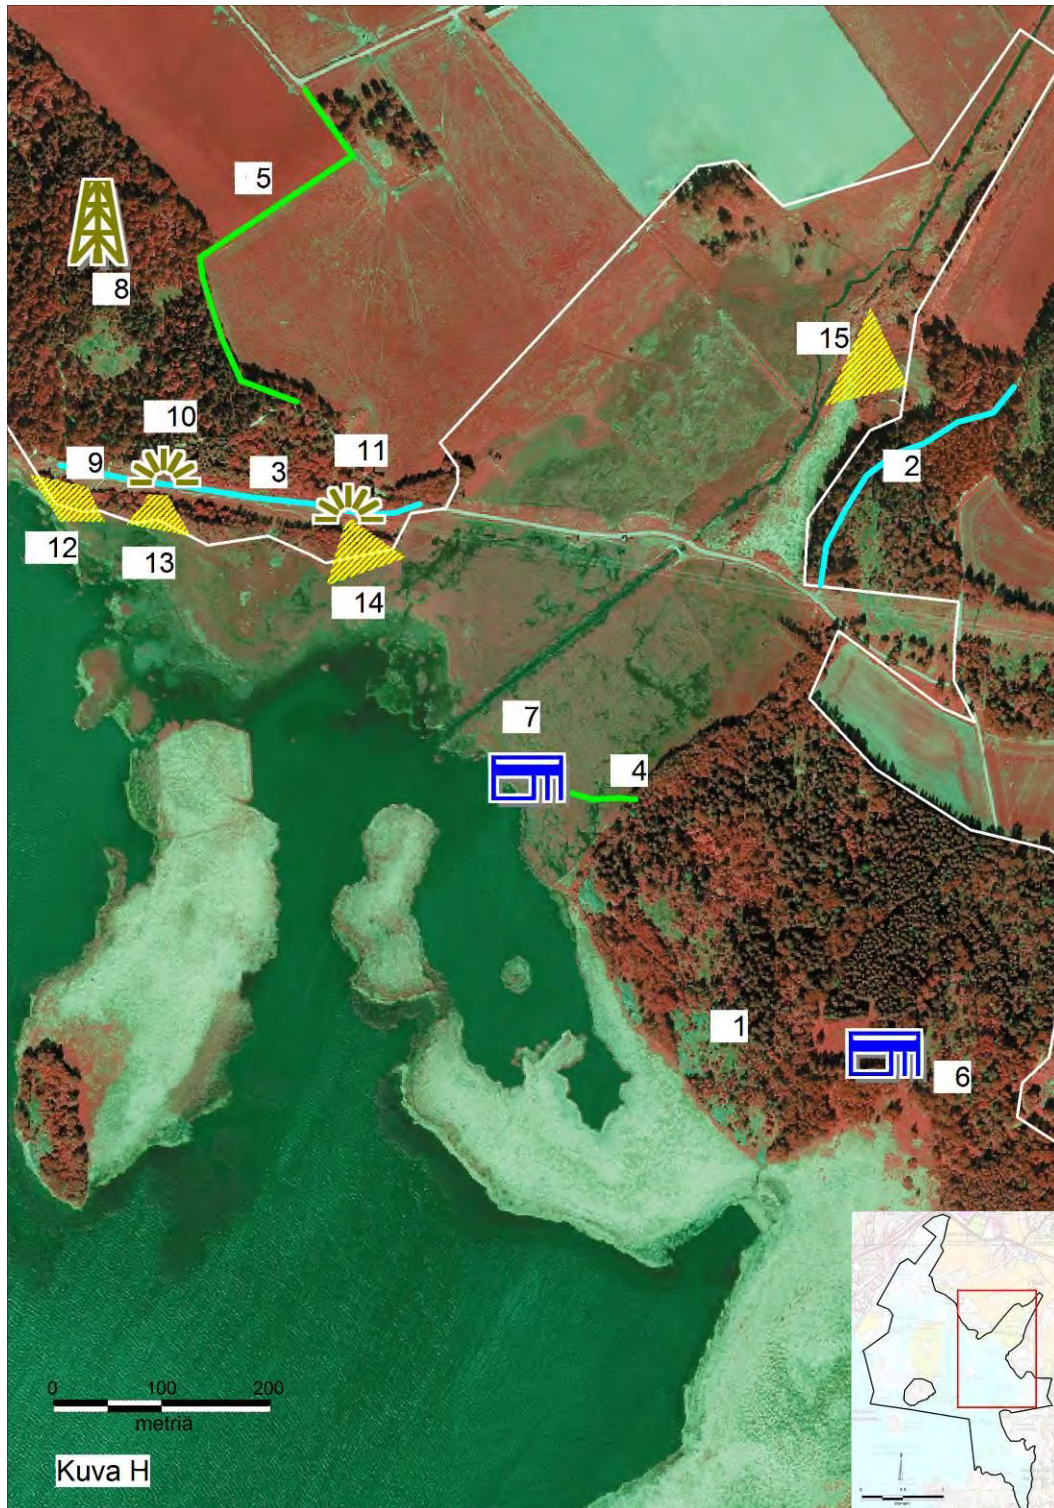
Kuva 6.22. Hakalanniemen ja Mölylän alueen reittejä ja rakenteita.

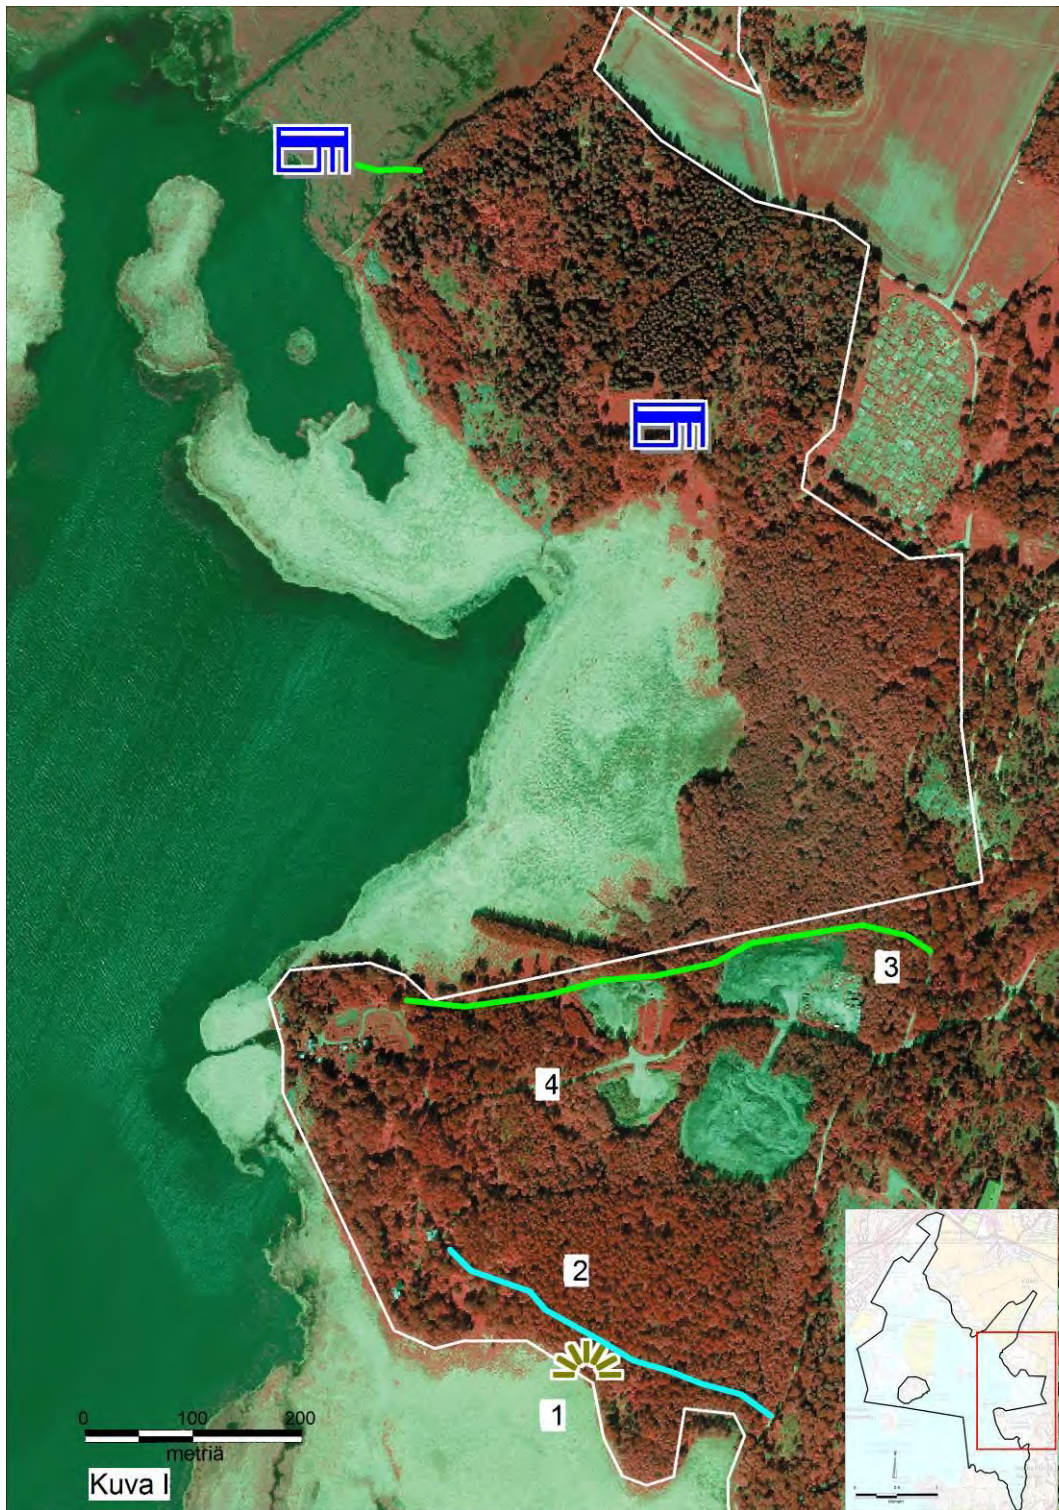
Kuva 6.23. Fastholman alueen reittejä ja rakenteita.

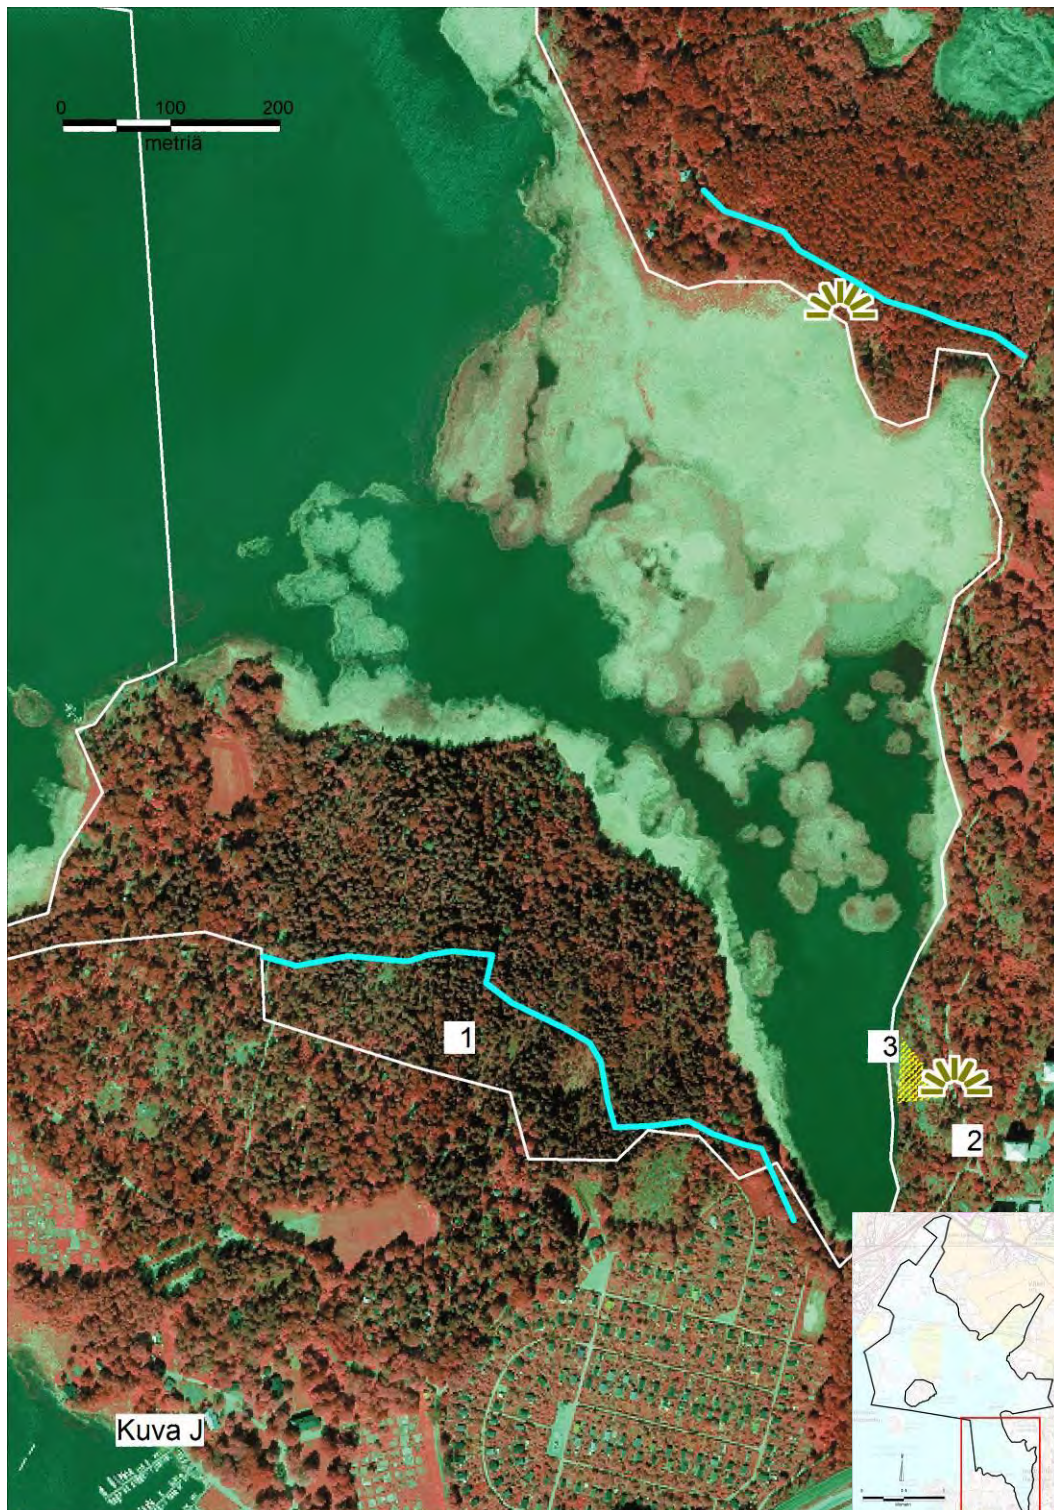
Kuva 6.24. Saunalahden alueen reittejä ja rakenteita.
