# FORDIN TALO

Rakennushistoriaselvitys

arkkitehtuuri- ja muotoilutoimisto talli  
18.4.2011

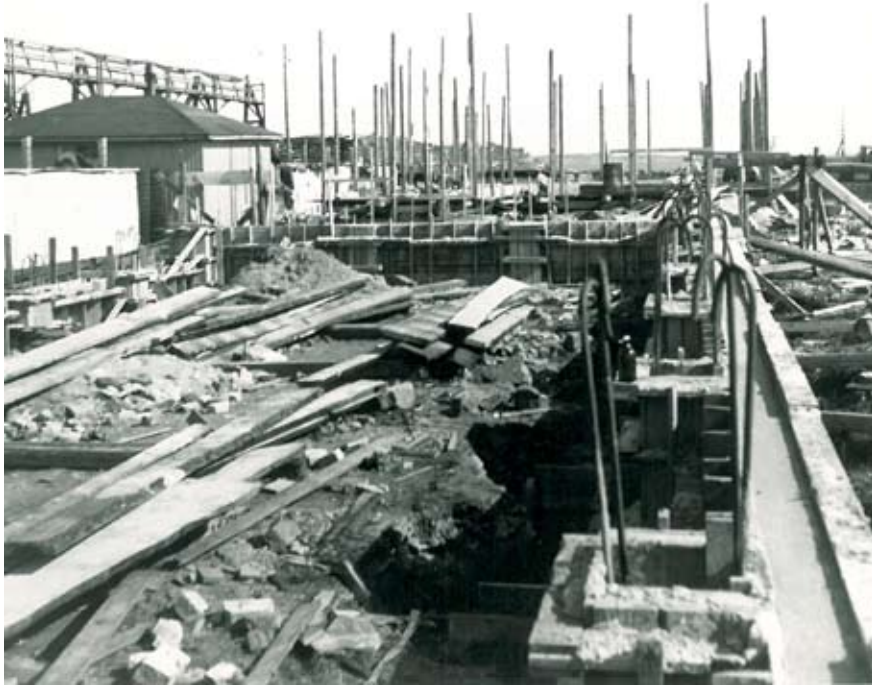
Kuva 3.1

Kuva tehtaan rakennustyömaalta, perustustöitä tehdään. Kuvaan liittyy teksti: "Uusi tehdas rakenteilla. Kannatinpilarit upotettiin kallioon mutta osa permannosta tuli täytemaalle. Ja tässä näkyy täytettävä kuilu seinän vieressä. 24.8.1943." FORD

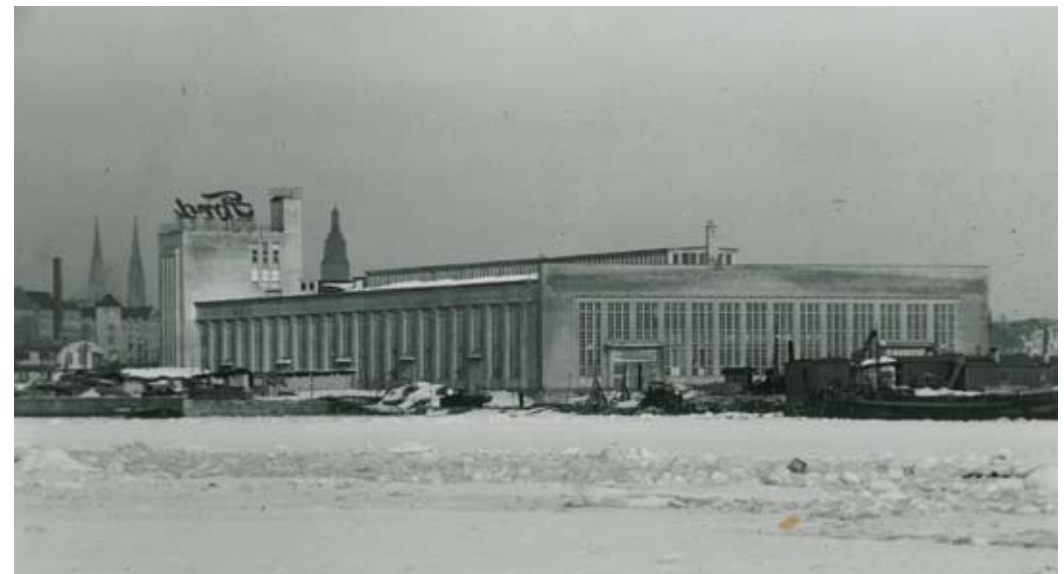
Kuvat 4.6 ja 4.7  
Julkisivut Matalasalmenkadulle ja Munkkisaaren laiturille. Pääpiirustussarjan muutospöytäkirja vuodelta 1944.  
Koy FORD

Fordin talon julkisivujen päämateriaali on kalkkihiekkatiili. Muurauksen limitys on tehty vuoro-/ristilimityksellä, jossa juoksukivikerrosten pystysaumamat ovat kohdakkain eri kerroksissa. Saumaustaasti on tiilenpunainen.<sup>63</sup> Perustukset ovat suurimmaksi osaksi terastirappauksen tapaan käsiteltyä, uritettua betonia. Näyttelyhallin suuret lasi-ikkunat ovat rakennuksen julkisivujen kohokohta. Suuret teräs-lasirakenteiset ikkunarudut on kehystetty kiillotetulla graniitilla. Näyttelyhallin kohdalla perustuksissakin on käytetty betonia arvokkaampaa materiaalia, graniittia.<sup>64</sup>

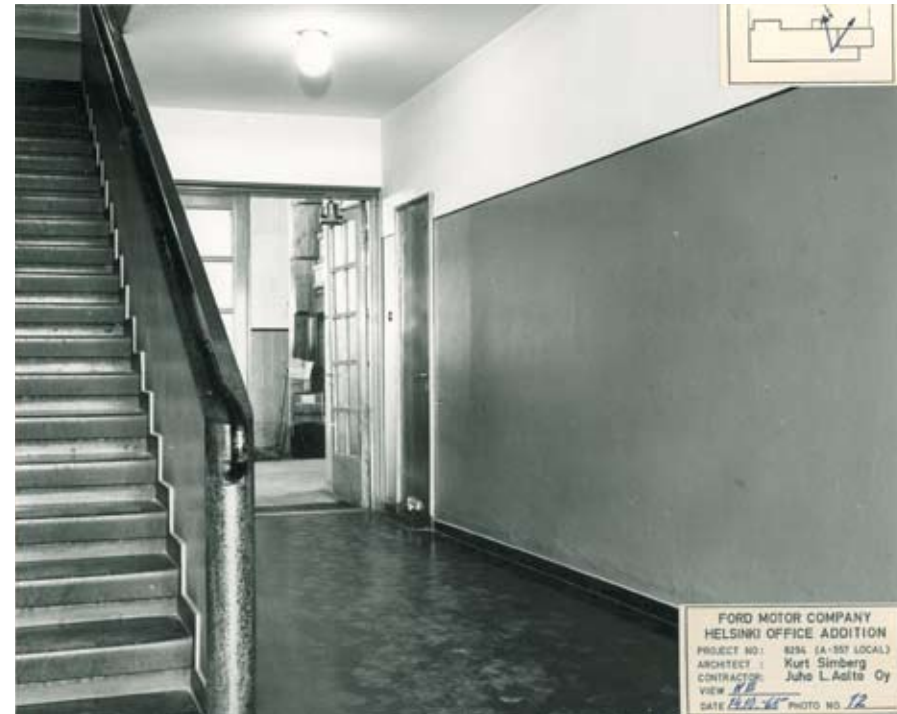
Kuvat 4.35-4.36. Piirustusottet pääpiirustussarjan 2. ja 3. kerroksen muutospohjapiirustuksista portaan B kohdalta. G. Nordström 1945, Koy FORD

Porras B oli muodoltaan selkeä ja taloudellinen. Sen toisesta kerroksesta oli yhteys sekä tehdashallin parvelle että päädyn toimistotiloihin. Portaan B päätteessä kolmannessa kerroksessa sijaitsee tornin rakennusvolyyymiin kuuluva tehtaan työntekijöiden ruokailutila, välitasanteelta kuljettiin naisten puku- ja pesuhuoneisiin. Porrashuoneen ovet ympäröiviin tiloihin olivat puurakenteisia lasiovia. Portaan B toisen ja kolmannen kerroksen väliseltä tasanteelta avautui näkymä sisäikkunoiden kautta nosturihalliin. Välikerroksen työpiirustusohjassa oli portaan B välitasanteille merkitty molempiin päätyihin lasiseinät (litterat GV12), mutta ei ole aivan varmaa toteutettiin lasiseinät.

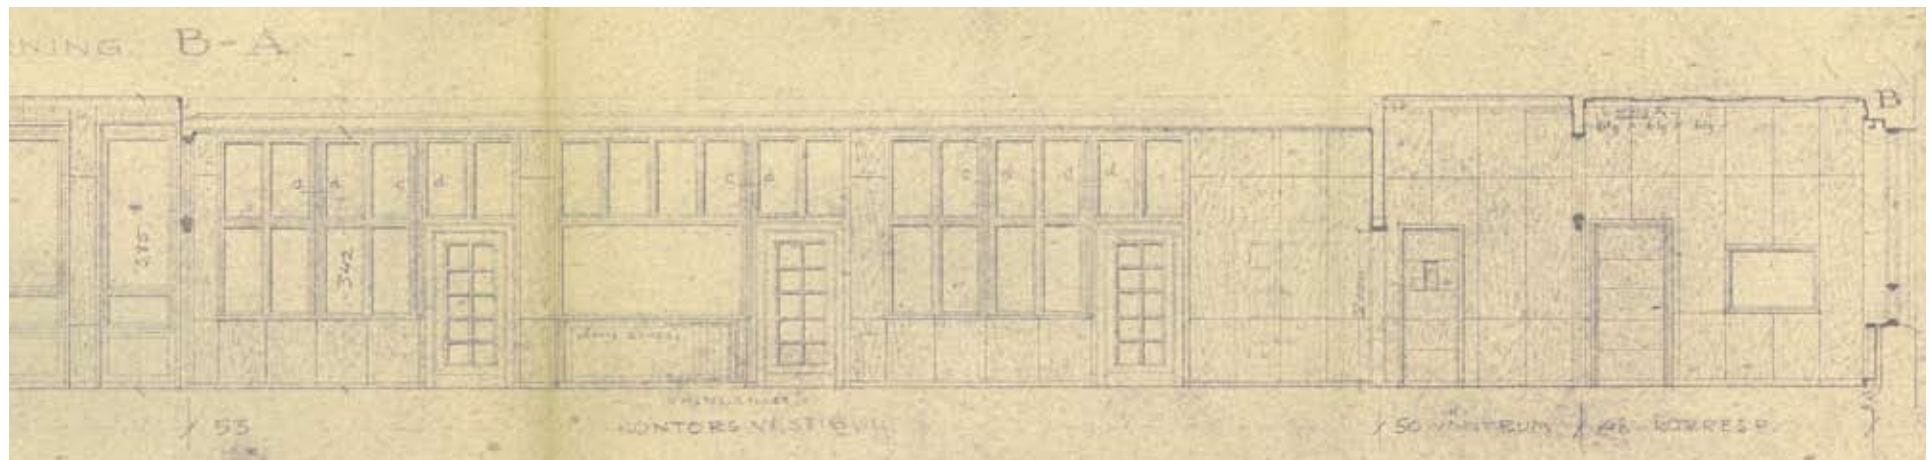
Ote erikoispiirustuksesta 269, konttorivestibylin seinäprojektiio kohti toimistuhuoneita, Gunnar Nordström. Koy FORD
