FURUMONKUJA 1 JA 3

54. VUOSAARI, AURINKOLAHTI

ASEMAKAAVAN MUUTOKSEN SELOSTUS

Päivätty 21.11.2023
Diaarinumero HEL 2021-005307
Hankenumero 0596_2
Asemakaavakartta nro 12865

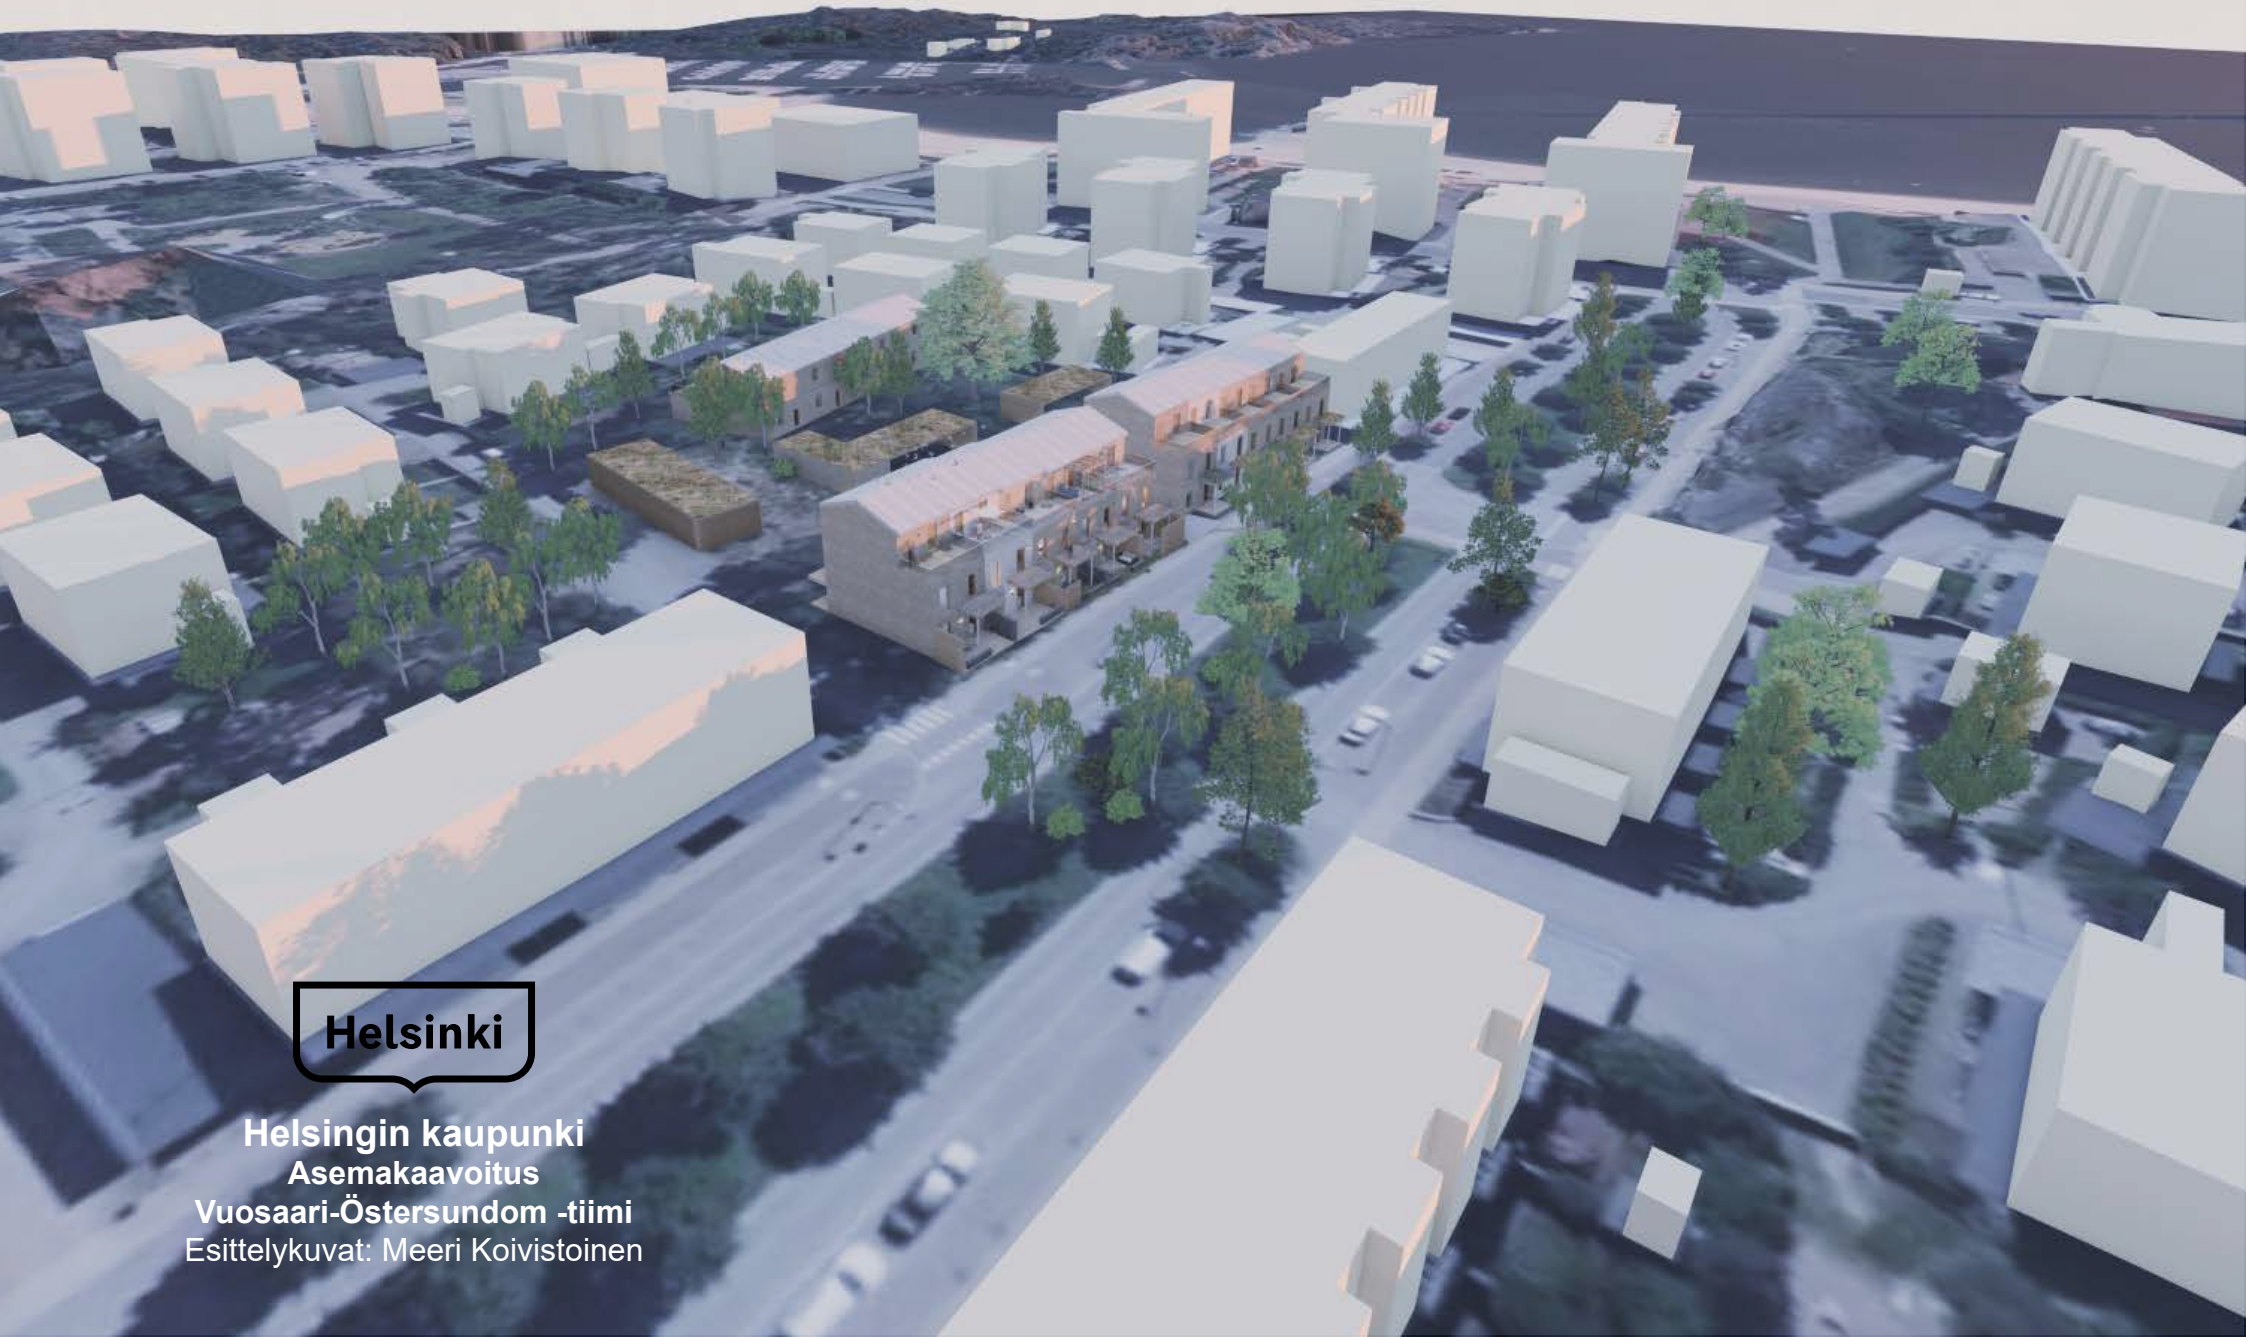
Varjostettu asemapiirros 1:1000

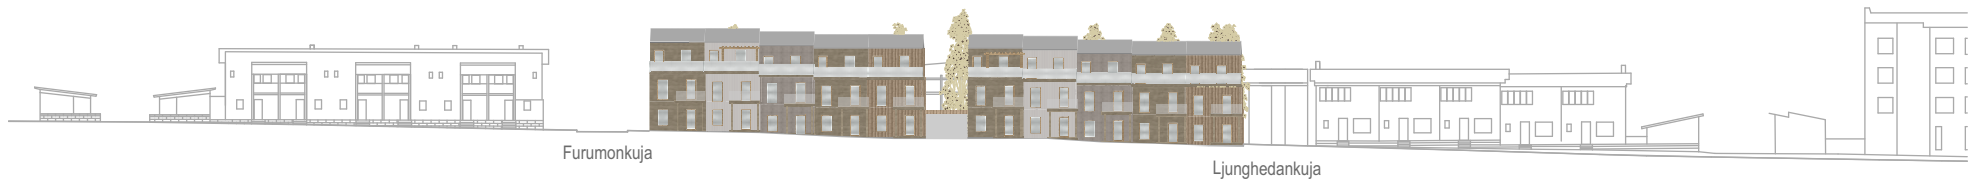
Leikkaus B-B

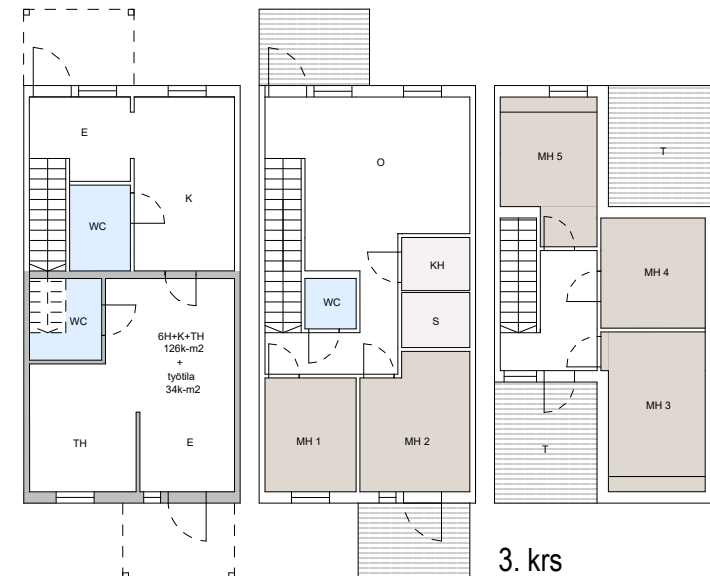
Versio 2: 6H+K, 126 k-m² + kadulle aukeava työtila 34 k-m²

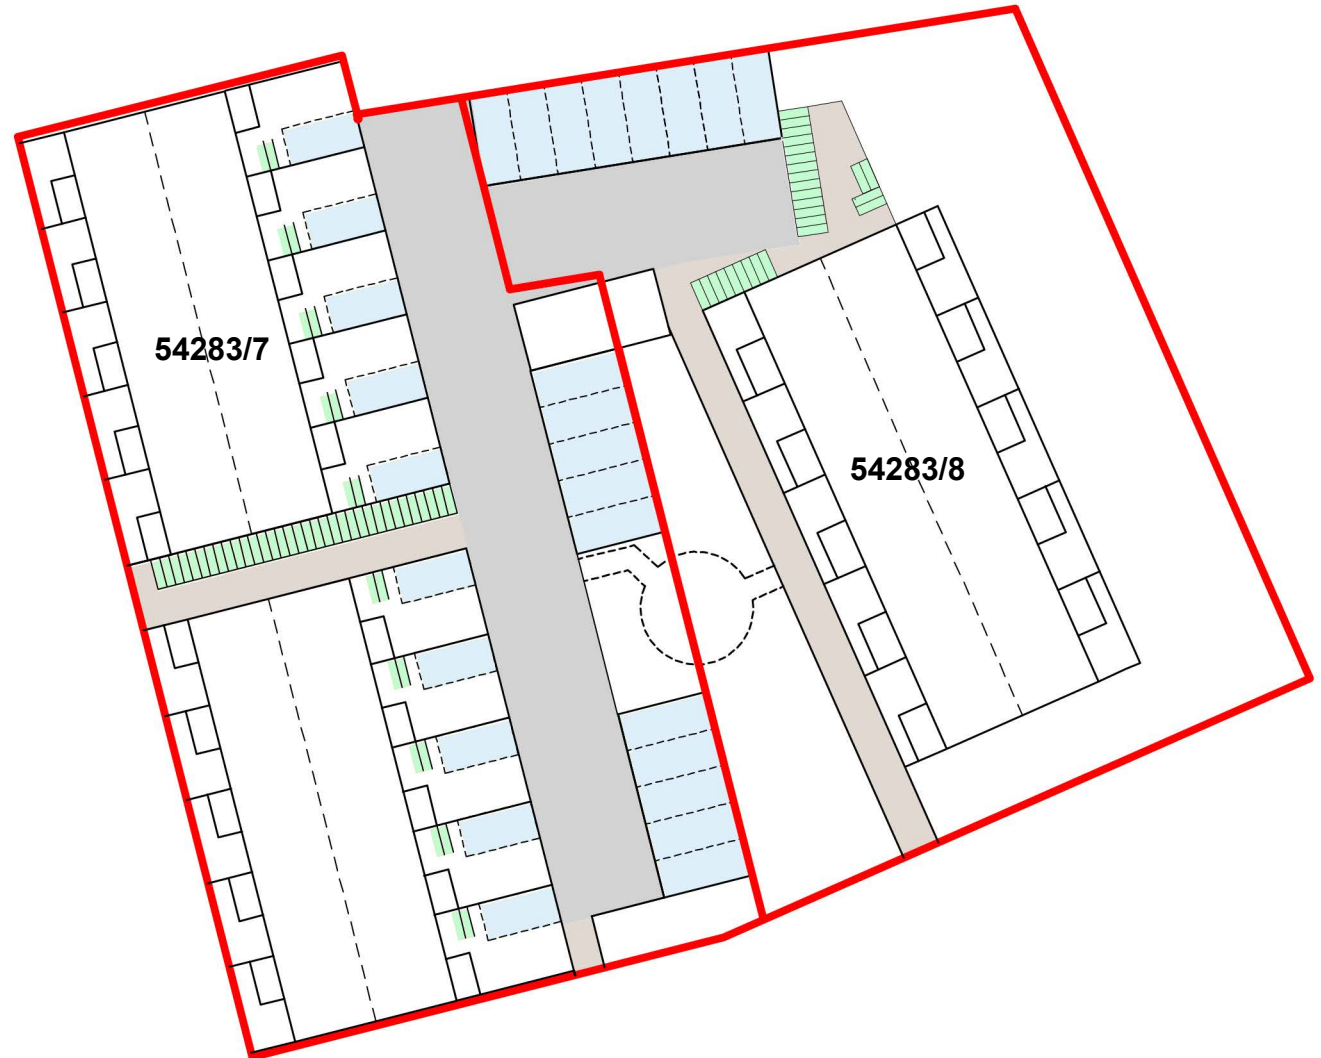
1:500

Pysäköinnin ja liikennöinnin ratkaisut

Pyöräpaikat sijoitetaan rakennusten pätyyn ja tontilla 54283/7 osittain asuntokohtaisille takapihoille. Tontille 54283/7 on toteutettava 54 pyöräpaikkaa ja tontille 54283/8 27 pyöräpaikkaa.

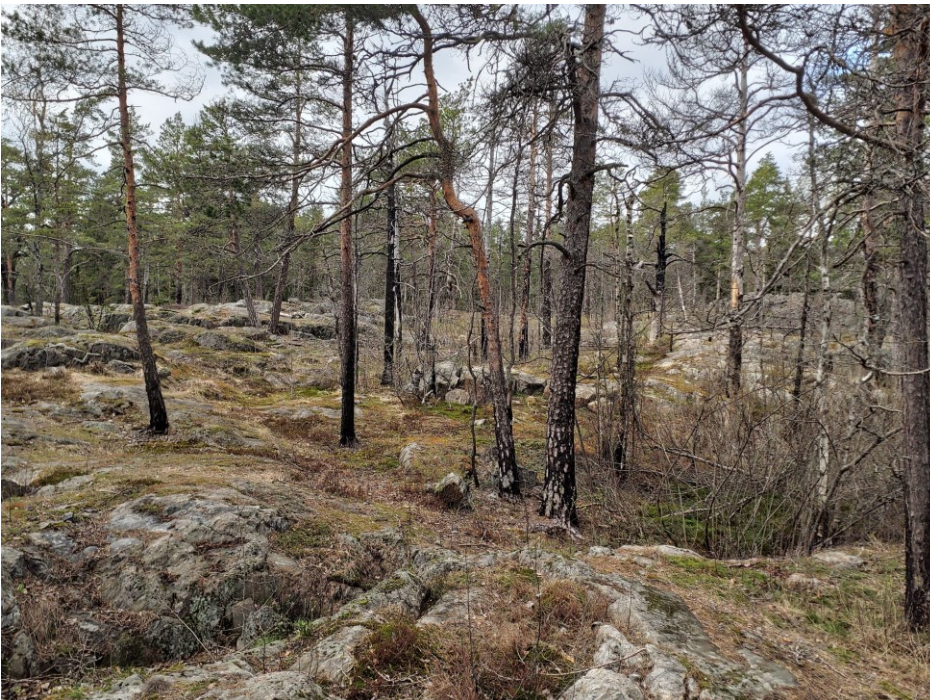
Kuva 3. Metsäpaloalue kalliomännikössä Mustavuorella kuviolla 296.

- Laajin ja eniten puustoa polttanut paloalue sijaitsee kuviolla 296 Mustavuoren lakikalliolla suojelualueella (kuva 3). Noin 0,33 hehtaarin laajuinen paloalue oli kesällä 2022 tuoreehko, mutta nuorista männyntaimista ja pihlajan sekä koivun vesoista päätellen ainakin parin vuoden takaa. Kyseessä saattaisi olla 3.6.2018 uutisoitu metsäpalo, jota oli sammuttamassa kymmenkunta sammutusyksikköä ja Rajavartioston helikopteri. Alue on palanut ilmeisen kuivalla säällä ja voimakkaasti, sillä noin viisimetrisiä keloja oli hiiltynyt latvaa myöten ja pieni suopainannekin oli palanut. Sammaleet, aluskasvillisuus ja lehtipuiden maanpäälliset osat olivat kuolleet palossa käytännössä kokonaan. Osa alueen männyistä oli kuollut paloon, osa oli kituvia ja osa oli hyvissä voimissa. Alue on pienialaisuudestaan huolimatta arvokas elinympäristö harvinaisuudessaan ja tärkeä lisä Mustavuoren alueen muutoinkin monipuolisiin elinympäristöihin. Alueen paloista riippuvaista tai hyötyvää lajistoa ei tarkemmin kartoitettu, mutta kartoituksen aikana siellä oli palokärki ruokailemassa järeällä hiiltyneellä kelolla. Kallioalueella on useita luvattomia nuotiopaikkoja, ainakin yksi niistä myös paloalueen sisäpuolella.

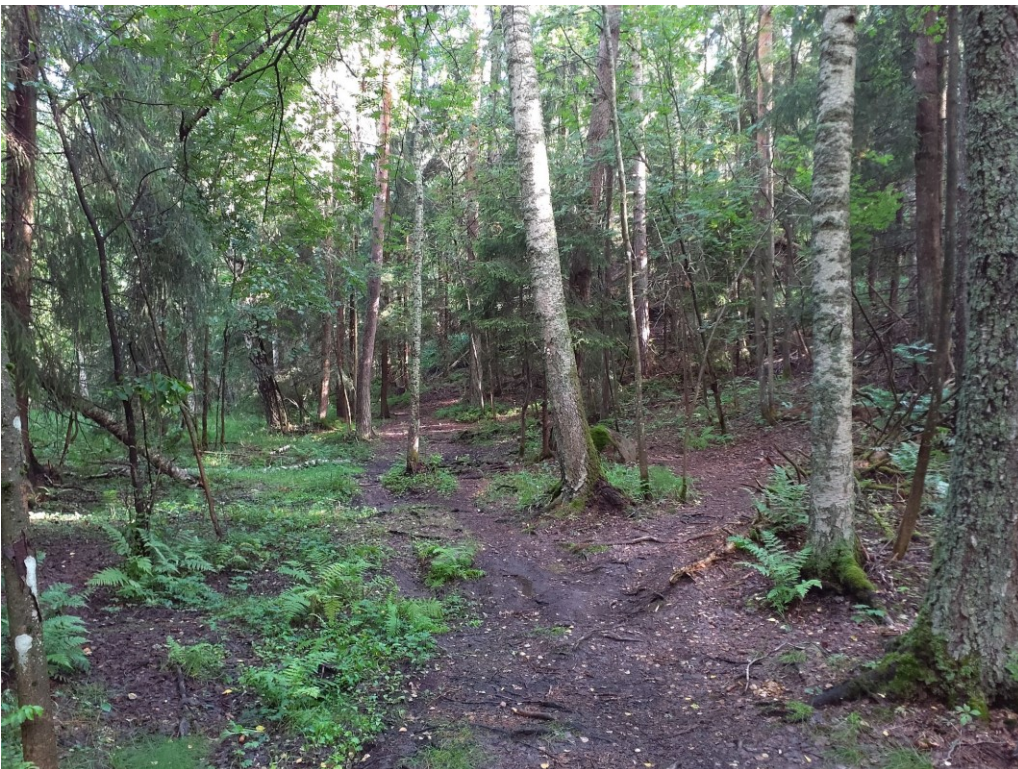
Kuva 11. Polku on voimakkaasti kulunut ja levinnyt kosteassa lehdossa Mustavuorella kuviolla 286.

Kuluneisuus (kuva 11) vaihteli suuresti kuvioiden välillä, mutta myös kuvioiden sisällä esiintyi hyvinkin pienipiirteistä vaihtelua. Vähiten kuluneet kohteet sijaitsivat tyypillisesti etäällä asutuksesta (kuva 12), mutta poikkeuksiakin oli. Kosteat ja vaikeakulkuiset luhdet olivat tyypillisiä kulumiselta säästyneitä paikkoja. Valtaosalla kuvioista oli havaittavissa edes jonkintasoista kulumista, joten suurin osa kuvioista luokiteltiin luokkaan 2 “Kulumista havaittavissa” (taulukko 15). Voimakkaasti kuluneita paikkoja löytyi tyypillisesti suosituilta ulkoilualueilta läheltä asutusta ja maastosta, joka kestää kulutusta heikosti. Esimerkiksi Aurinkolahden Solvikinpuiston helppokulkuinen mutta mielenkiintoinen kallioselänne on kerännyt paljon kulkijoita, mutta kasvillisuus on kestänyt kävijöiden määrän huonosti, minkä seurauksena pintakasvillisuus on monin paikoin hävinnyt kokonaan (kuva 13).

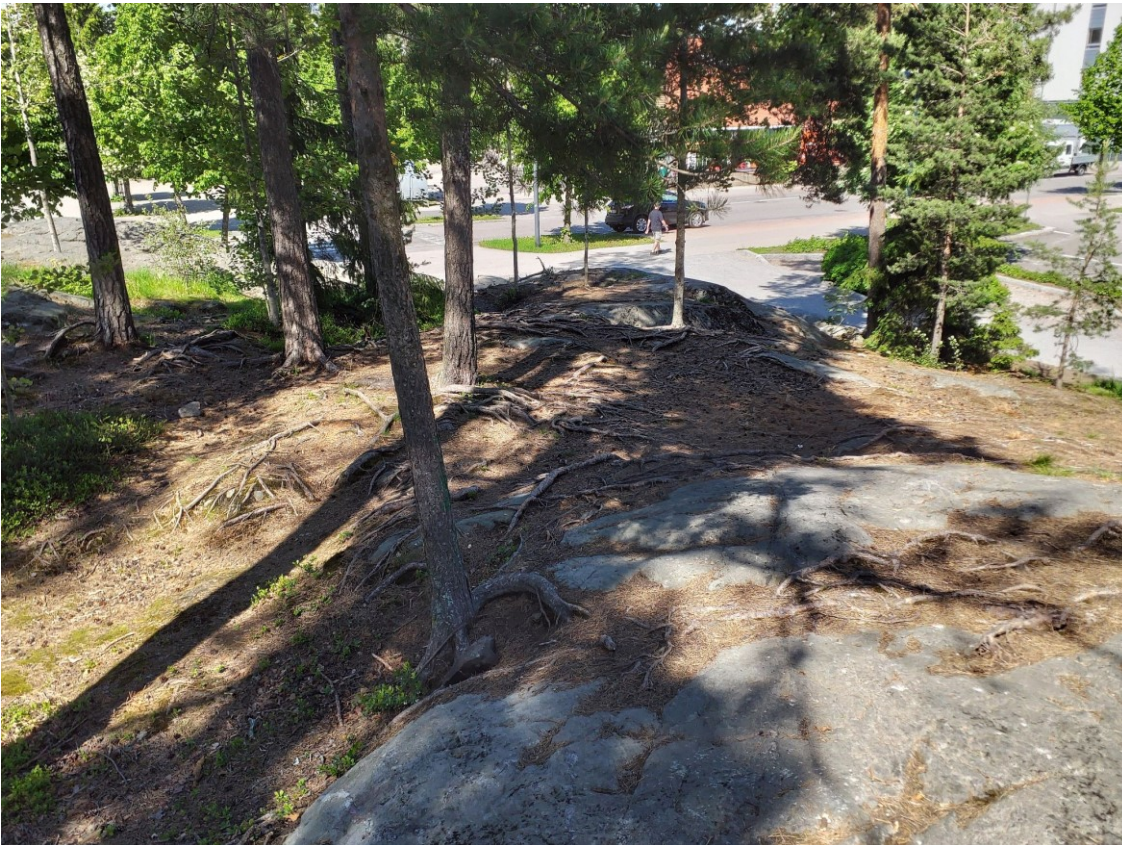
Kuva 13. Voimakkaasti kulunutta kalliomaastoa kuviolla 173 Aurinkolahdessa.

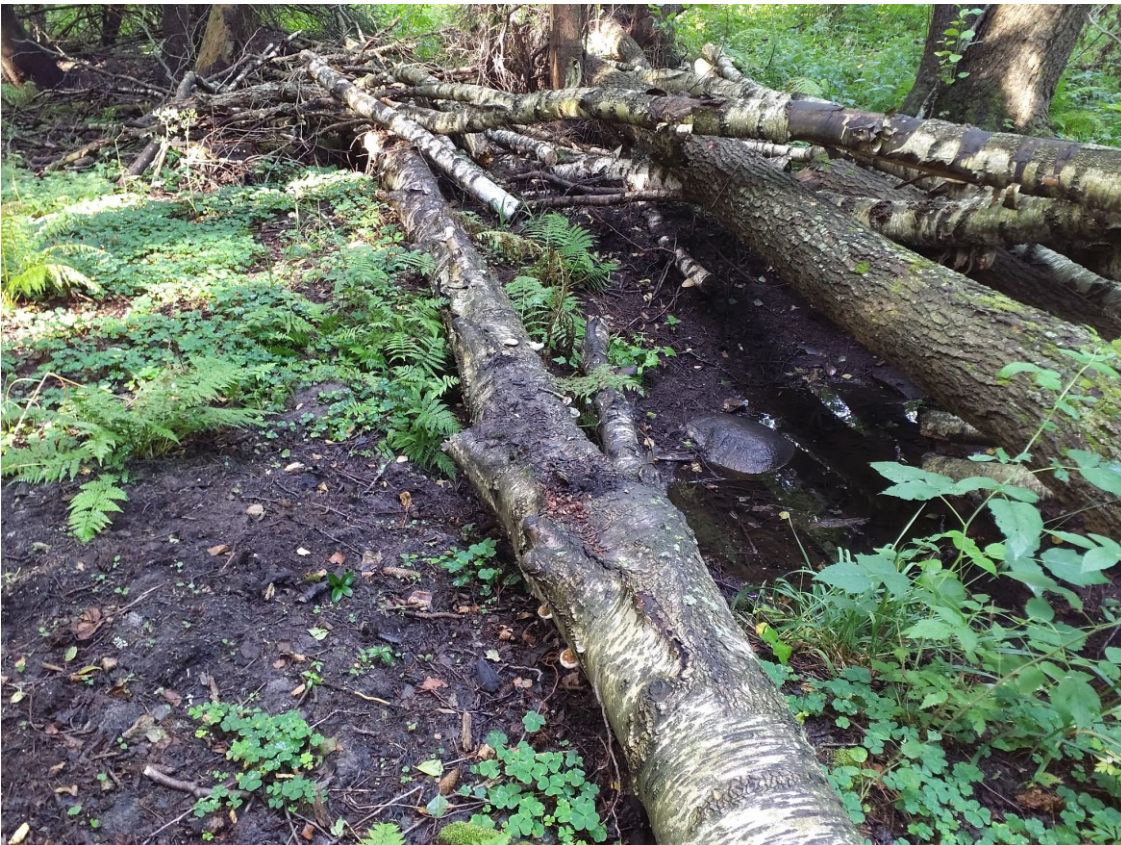
Kuva 14. Mustavuoren kuvion 285 lähteen yli on kaatunut puita. Joku on kaivanut suojelualueella sijaitsevaa lähdeä hiljattain: osa maa-aineksesta on kuvan keskellä koivun rungon päällä.

Metsälain 10 §:n mukaisia erityisen tärkeitä elinympäristöjä alueella oli jonkin verran. Luonnontilaisia tai luonnontilaisen kaltaiseksi arvioituja luhtia esiintyi rannoilla monin paikoin. Lähteitä ja noroja lähiympäristöineen löytyi alueelta muutamia (kuva 14), samoin pienialaisia vähäpuustoisia soita. Rantakiventie 13:ssa sijaitseva lähteikköalue puuttuu esimerkiksi teoksesta Helsingin lähteet (2013). Muutamien lehto- ja ruohokorpien katsottiin täyttävän myös lain määritelmän.

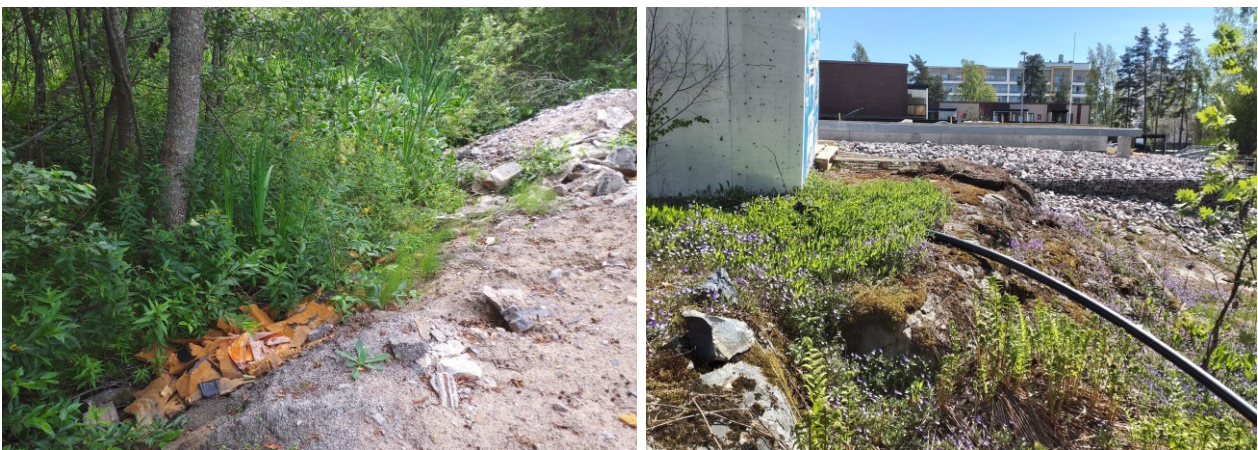
Kuva 21. Kaikki ennakkotietojen perusteella puustoisiksi katsotut alueet eivät enää maastotöiden aikaan sellaisia olleet, joten kokonaisala, jolle luontotyypit määritettiin, jäi pienemmäksi kuin tarkastelualueiden raja. Vasemmalla, kuviolla 197 Vuosaaren huipun eteläpuolella, luhtaa oli juuri peittynyt roskaisen täyttömaan alle ja oikealla kallio ketokasveineen oli jäänyt luhtitalotyömaan alle kuviolla 252 Broändassa.

Varsin suurella osalla kuvioista oli uhanalaista luontotyyppiä, mikä sinänsä ei ole yllättävää, sillä lähes puolet Suomen luontotyypeistä on uhanalaisia. Kuvioiden edustavuus oli kuitenkin keskimäärin vain kohtalainen ja luonnontilaisuus valtaosalla kuvioista heikentynyt tai vähän heikentynyt. Tässä näkyy selvästi alueen pitkä maankäyttöhistoria. Osa puustoisiksi ennakkotietojen perusteella luokitelluista kuvioista paljastui maastokäynneillä puuttomiksi (kuva 21). Näin ollen ala, jolle luontotyypit määriteltiin, jäi vähän ennakoitua pienemmäksi.

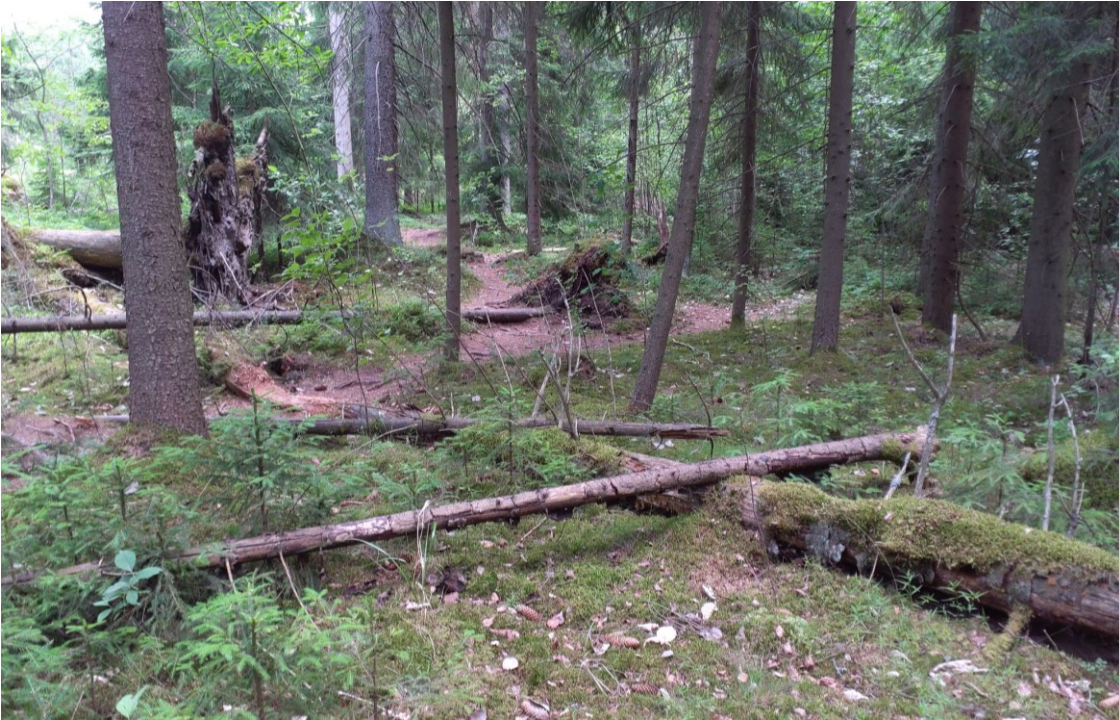
Kuva 23. Esimerkki lahopuiden mekaanisesta kulumisesta varttuneessa kuusikossa Uutelassa kuviolla 160.

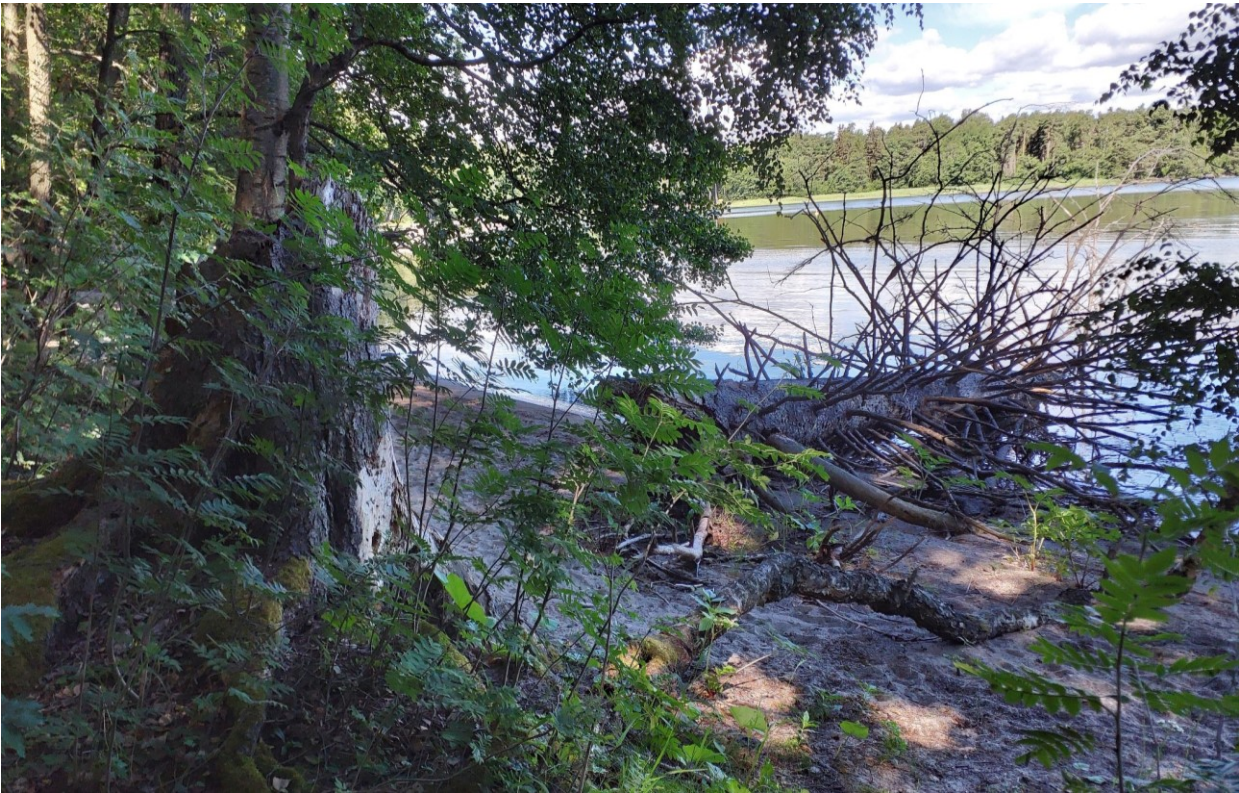
Kuva 24. Järeä lahoava kuusi Heposaarenniemen rannalla kuviolla 194. Veteen kaatuneet puut (liekopuut) ovat kaloille tärkeitä kutu- ja poikasympäristöjä.

Järeää tai hyvin järeää lahopuuta eli läpimitaltaan esimerkiksi yli 40 cm runkoja (kuva 24) havaittiin lahopuukartoituksessa suojelualueiden ulkopuolella varsin vähän.
