Roihuvuoren kirkon ympäristö

Suojeltava kohde

Roihuvuoren kirkko

Sr-1, Rakennustaiteellisesti, historiallisesti tai kaupunkikuvallisesti erityisen arvokas suojeltava rakennus.

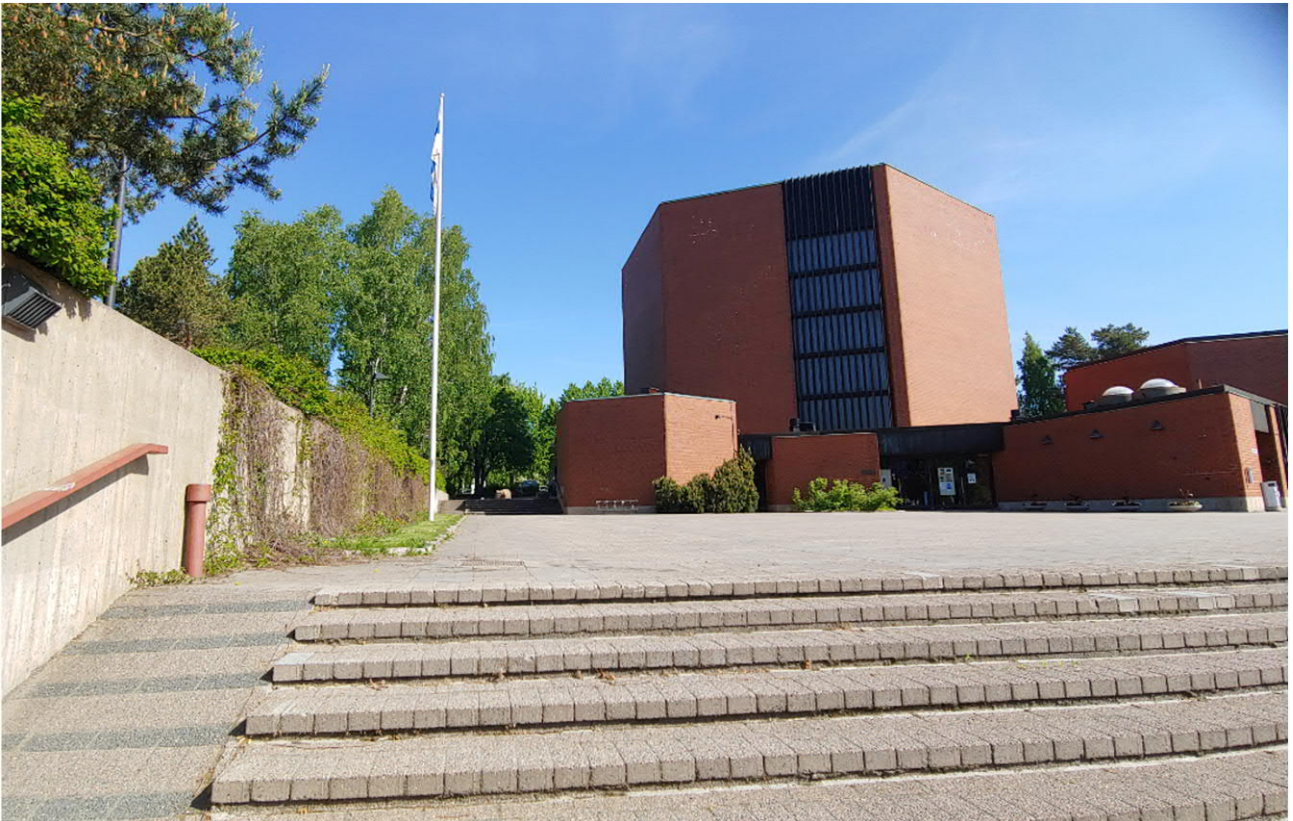
Kuva: Kirkkorakennus etupihan suunnasta, Milja Halmkrona/ Helsingin kaupunki

Päärakennusaineena kirkossa on punatiili ja betoni. Julkisivuja koristavat mustat puusäleiköt. Yksityiskohdat, mm. katon risti ja kirkon sisäänkäyntien otsapellit ovat kuparia ja kaiteet metallia. Kirkossa toistuu kuusikulmainen muoto. Idean geometriselle kuusikulmaiselle muodolle Silvennoinen sai 300-luvun kastekappelista. Kyseessä on vanha kirkollinen muoto.

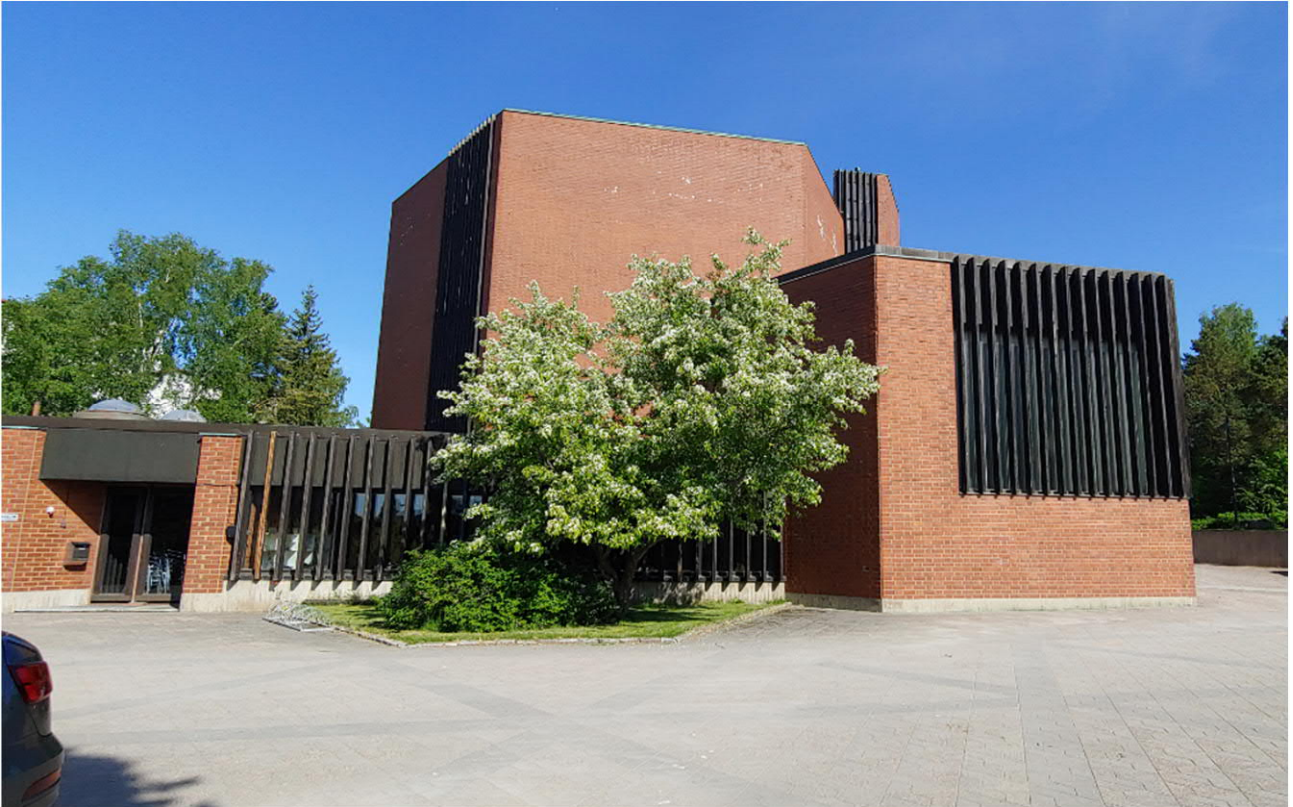
Yläkuva: Sisäänkäynti seurakuntasaliin, Milja Halmkrona/ Helsingin kaupunki
