Kunta Helsinki	Dnro
Kohde Asuntosäätiön Asumisoikeus Oy / Asokodit / Linnanrakentajantie 11 ja Rouvienpolku 11

KUNTORAPORTTI

KIINTEISTÖN HENKILÖHISSIEN KUNTOKARTOITUKSET JA HANKESUUNNITELMAT, LINNANRAKENTAJANTIE 11 JA ROUVIENPOLKU 11 Helsinki

VESIKATON KUNTOARVIO

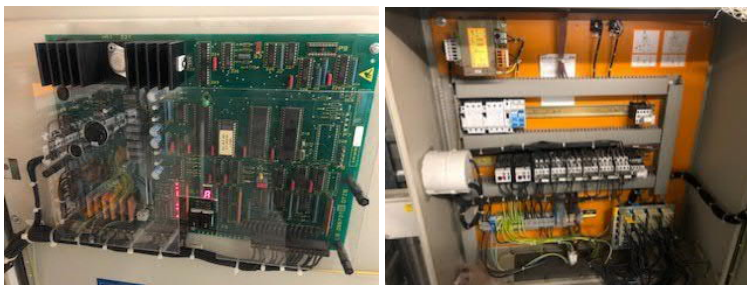
Hissien nykyiset elektroniset säätökortit ovat iältään noin 25 vuotta (v. 1994).

Kyseisiä kortteja on vaikea enää valmistaa (ei ole komponentteja), joten varaosien saatavuus heikkenee hyvin nopeasti lähivuosien aikana.

Kuvia: Gamma- ohjauskeskuksista, ohjaus- ja käyttöosasta ja kontaktoreista

Kiinteistön on hyvä varautua tulevaisuudessa mahdollisiin kasvaviin käyttöhäiriöiden lisääntymiseen ja kustannuksiin hisseillä.

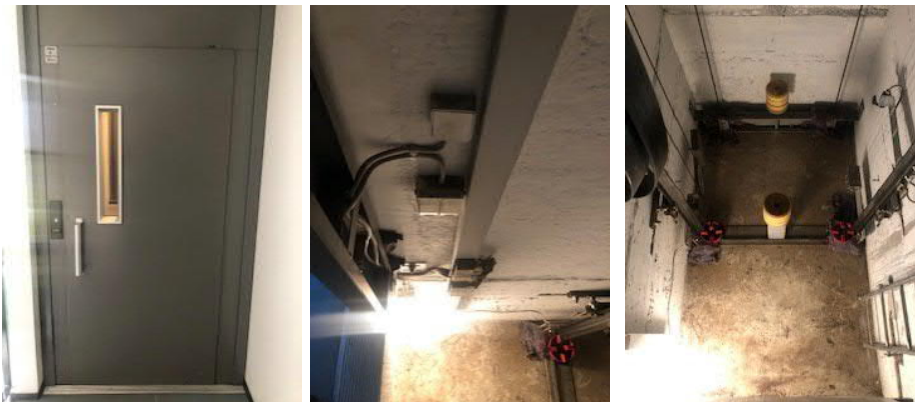
Tasojen ovien, edustojen ja kuilun välipaneelien maalipinnat olivat yleisesti siistissä kunnossa tarkastuksemme yhteydessä. Pinnoissa oli paikka paikoin kulumisen jälkiä, joka johtuu normaalista hissien pitkäaikaisesta käytöstä.

Kuvia: edustasta, SFS 5880 turvalaitteista ja kuilun pohjalta

Kuilun sähköjohdotukset, ovensulkijat, lukot, karmi ja ovikoskettimet on hyvä läpikäydä seuraavan peruskorjauksen yhteydessä. Edellä mainitut laitteet kaipaavat korjausta tai uusimista toimintavarmuuden takaamiseksi.

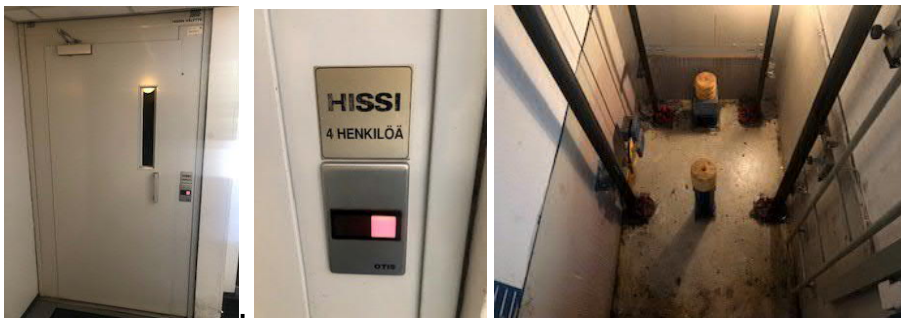
Tasojen ovien, edustojen ja kuilun välipaneelien maalipinnat olivat yleisesti siistissä kunnossa tarkastuksemme yhteydessä. Pinnoissa oli paikka paikoin kulumisen jälkiä, joka johtuu normaalista hissien pitkäaikaisesta käytöstä.

Kuvia: edustasta, tason napista ja SFS 5880 turvalaitteista pohjalta

Kuilun sähköjohdotukset, ovensulkijat, lukot, karmi ja ovikoskettimet on hyvä läpikäydä seuraavan peruskorjauksen yhteydessä. Edellä mainitut laitteet kaipaavat korjausta tai uusimista toimintavarmuuden takaamiseksi.

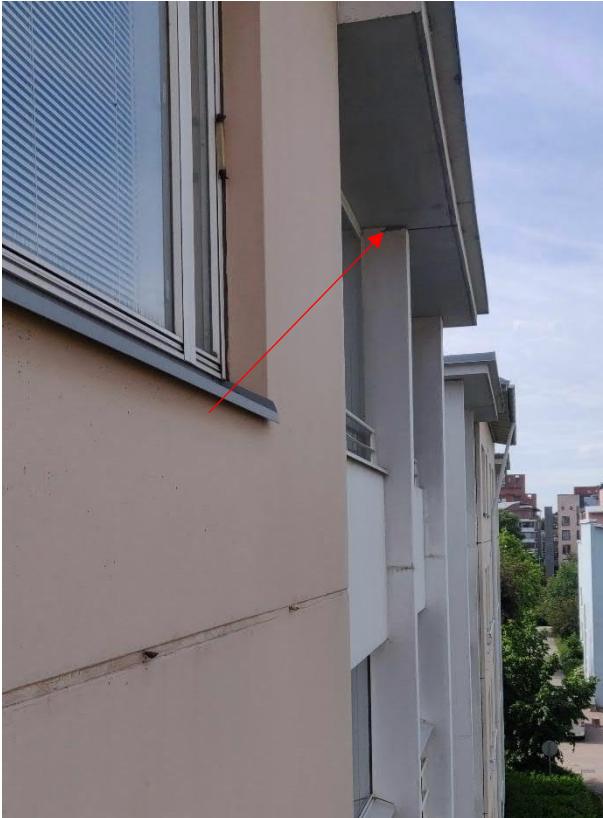
Silmämääräisessä tarkastelussa ei havaittu merkittäviä parvekkeiden sisäpuolisten pintojen rapautumista. Vain muutamia rapautumiskohtia havaittiin kenttätutkimusten aikana (kuva 16).

Kuva 16. Parveketornin ylimmän kerroksen pieli/välilementin yläreunassa havaittavissa paikallista rapautumaa.

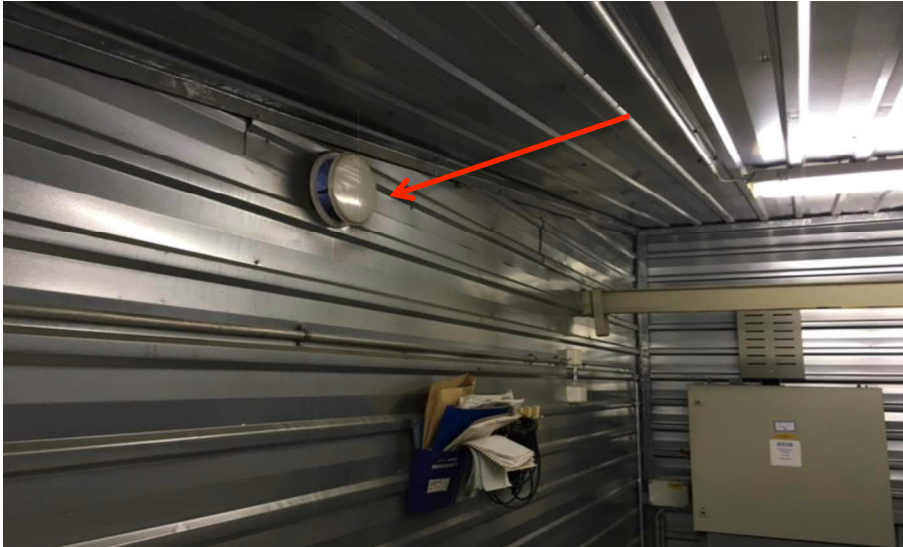
Kuva 1.

Hissikonehuone.

Ilmanvaihto toteutettu seinäventtiilein

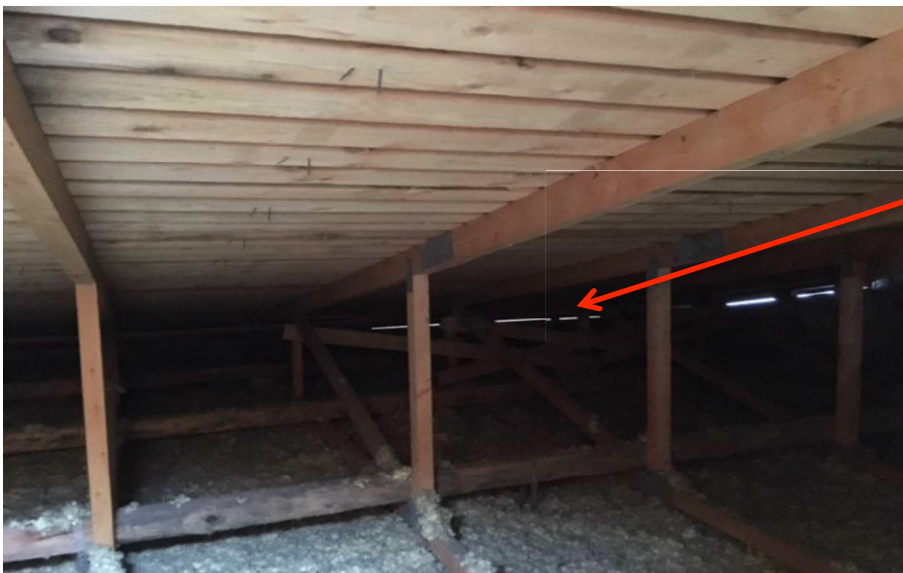
Kuva 2.

Yläpohjaa 1 katto-osalla.

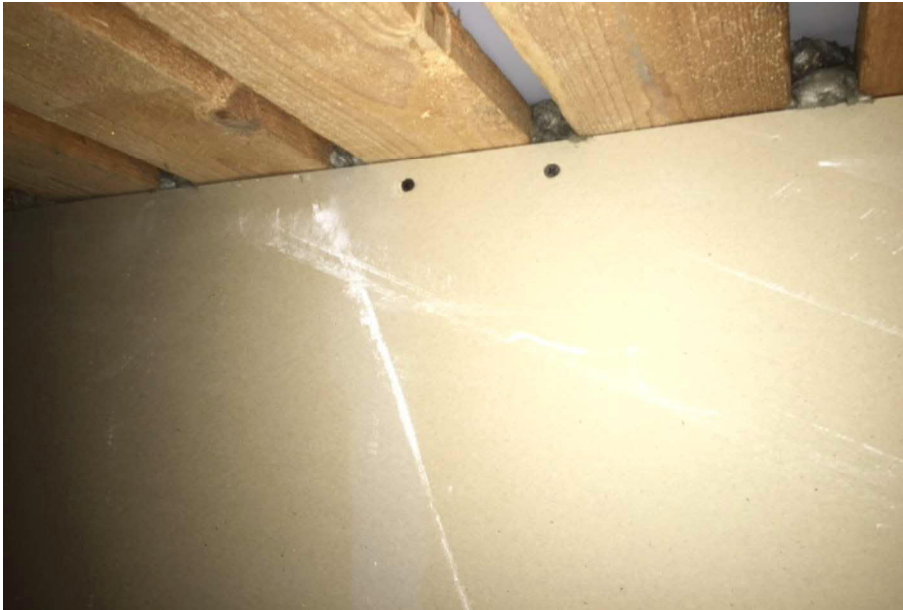
Kuva 4.

Palokatkot olivat tarkastetulta osin kunnossa.

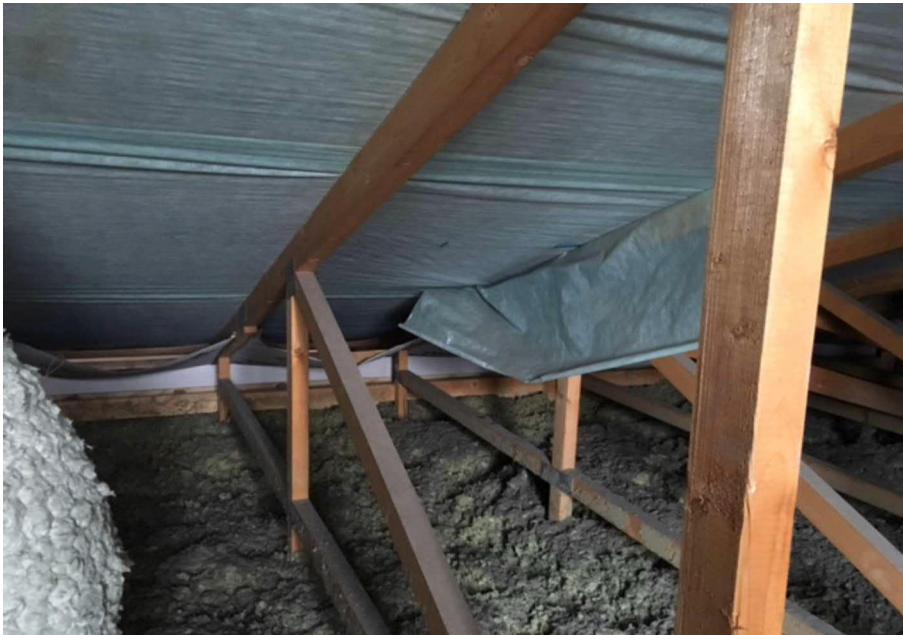
Kuva 5.

Aluskate asennettu kireälle.

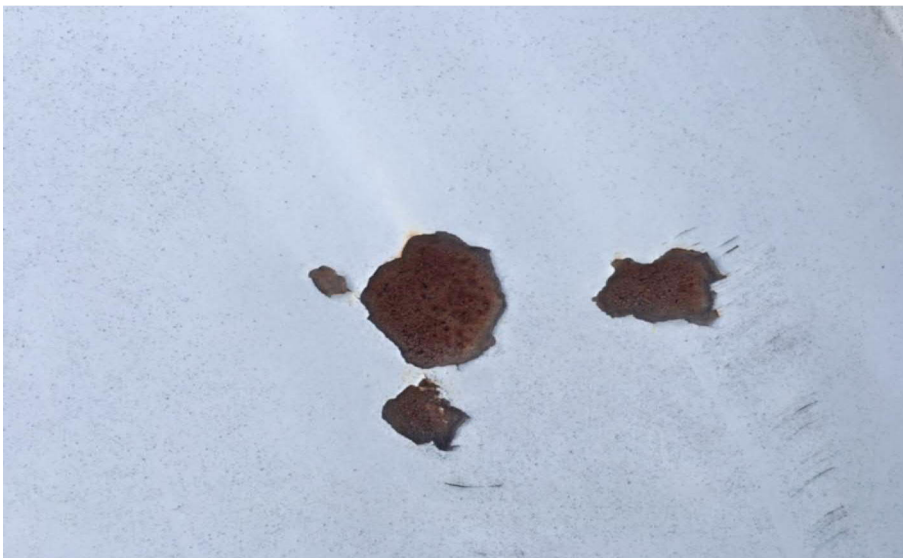
Kuva 8.

Ruostetta esiintyy paikoin.

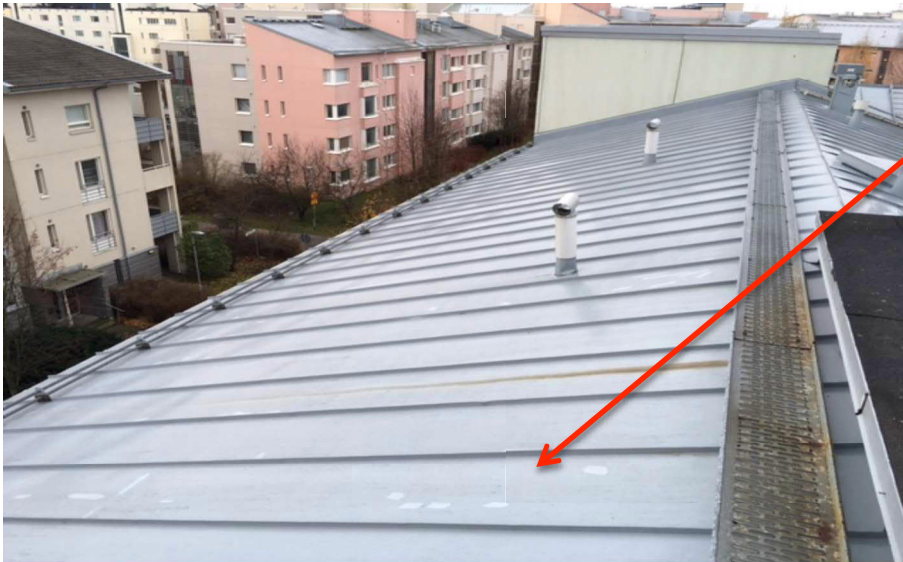
Kuva 10.

Peltikatetta on paikkamaalattu
Linnanrakentajantie 11 puolella.

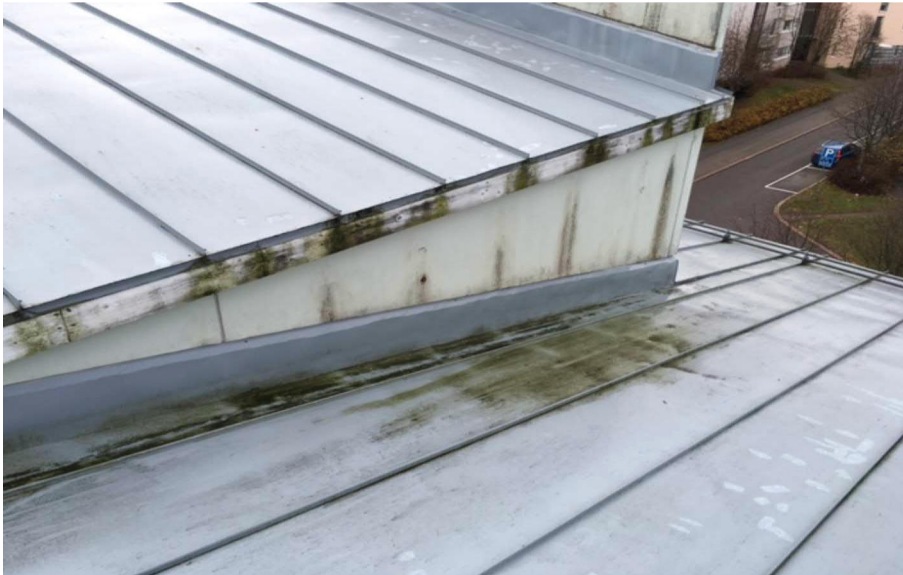
Kuva 11.

Lappeet ja otsalaudat ovat
sadevesijärjestelmän
puuttumisen johdosta likaisia

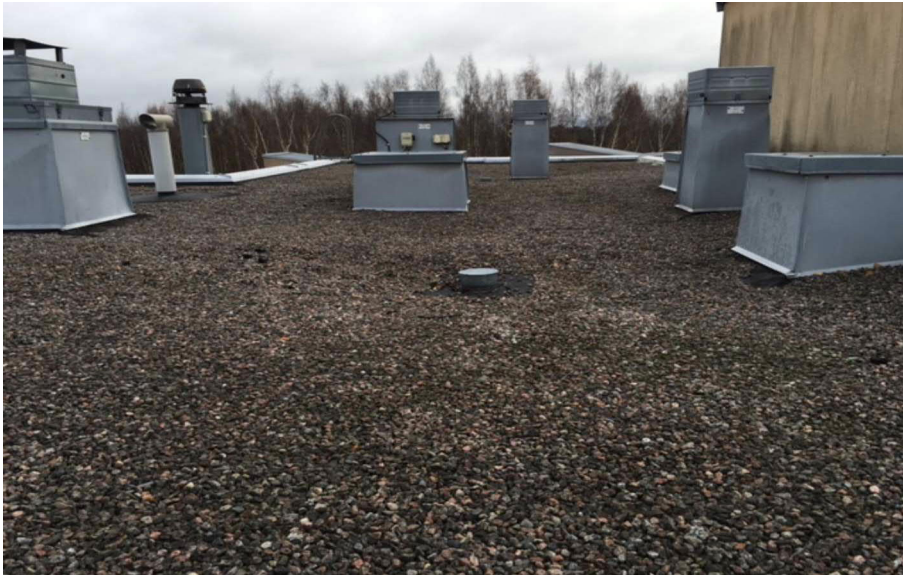
Kuva 13.

Kermikatoilla on suojasingeli.

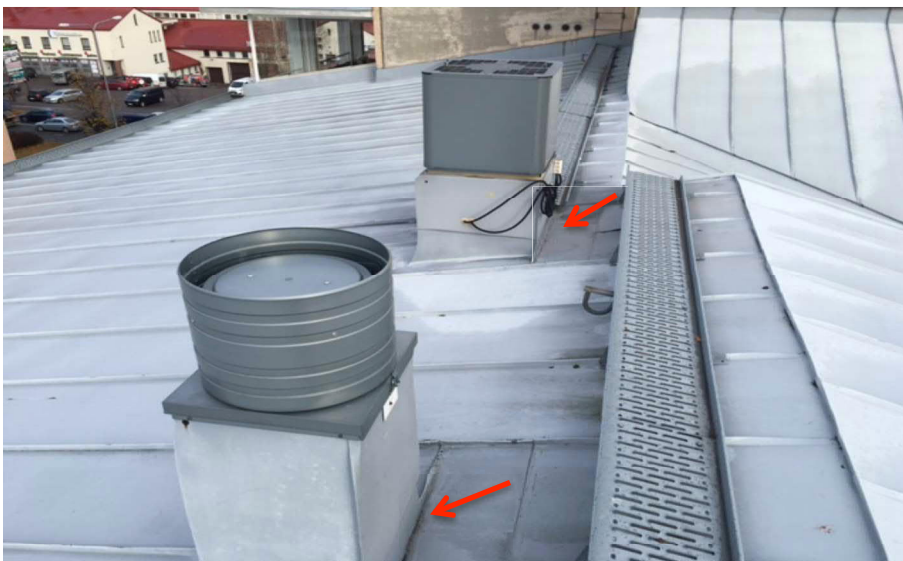
Kuva 21.

Hormien laustalta puuttuvat
taustakaadot

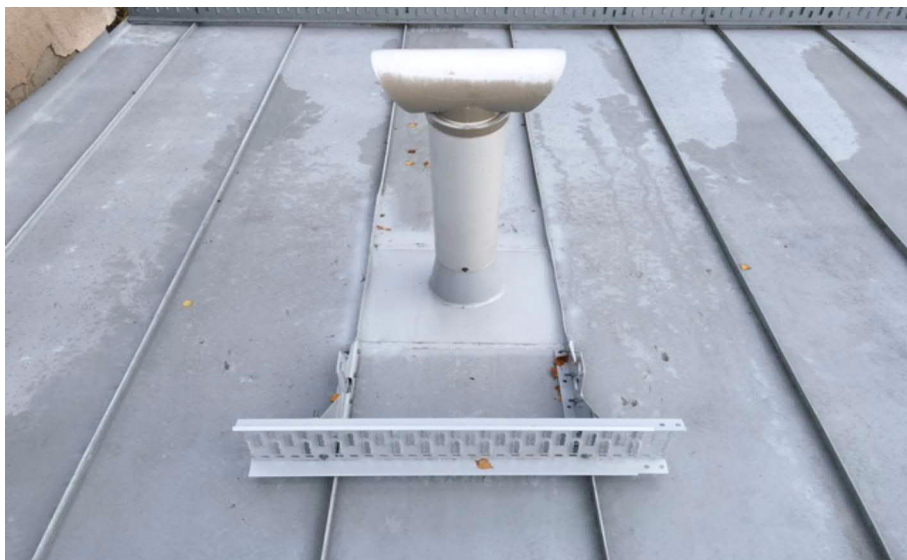
Kuva 22.

Viemärin tuuletusputkien päällä on asianmukaiset jäätymissuojat.

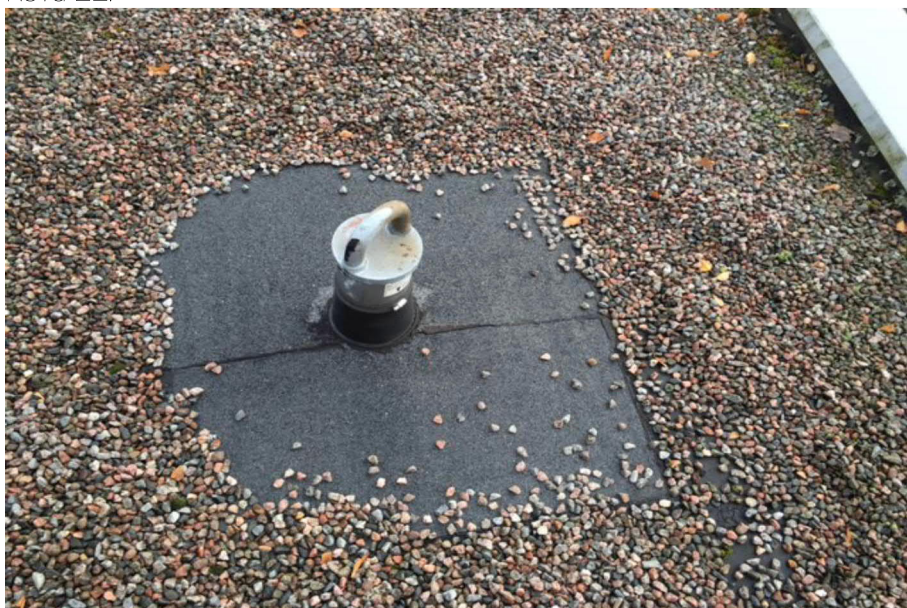
Kuva 23.

Katolla on asianmukaiset kattopollarit.

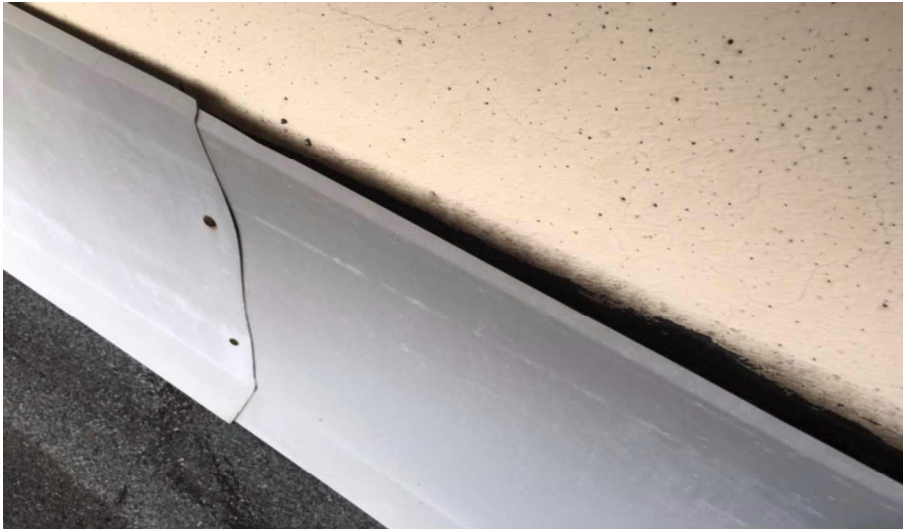
Kuva 25.

Parvekkeiden suojapellityksen yläreuna irti / tiivistämättä

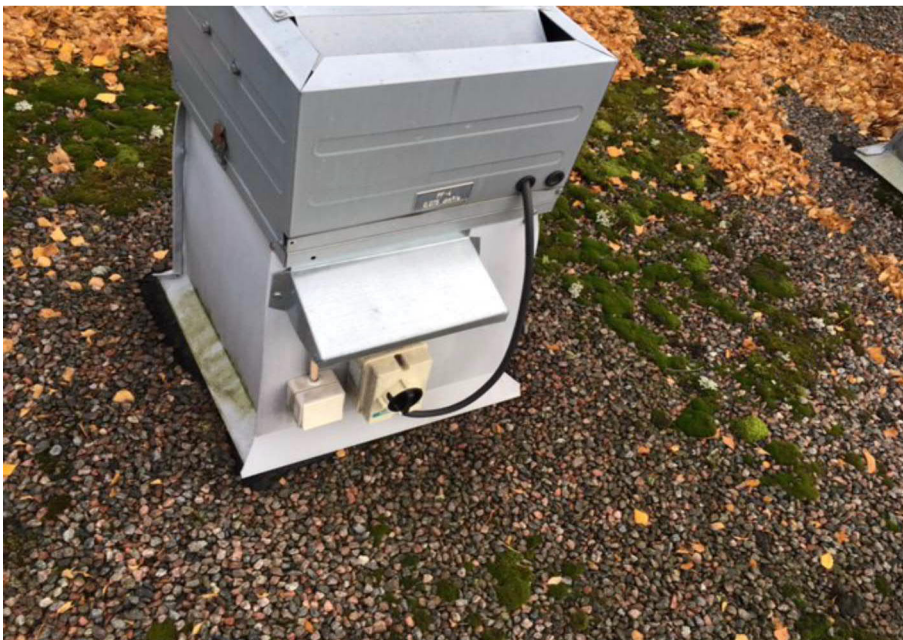
Kuva 27.

Katto-osan 2 hormien suojapellitykset ovat kunnossa.

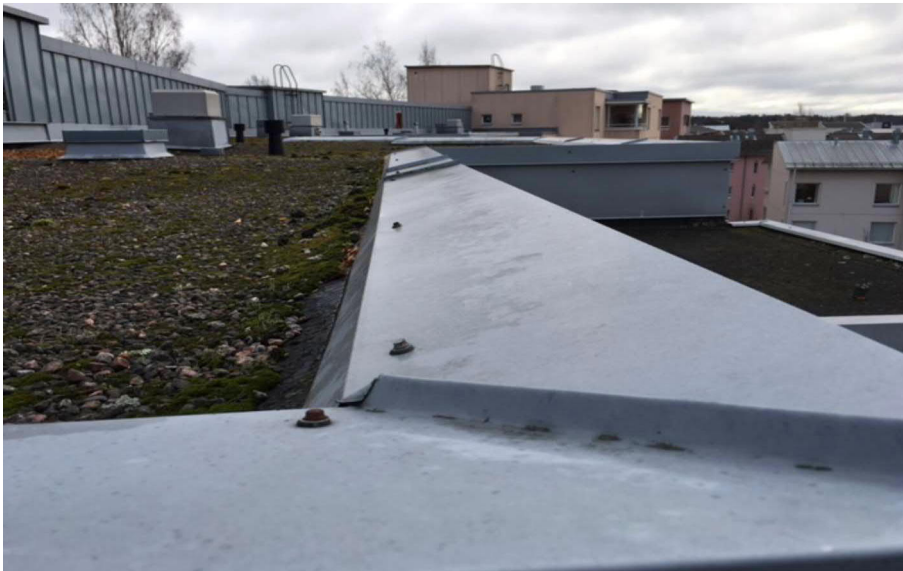
Kuva 29.

Reunapellitykset kaatavat
asianmukaisesti katolle päin.

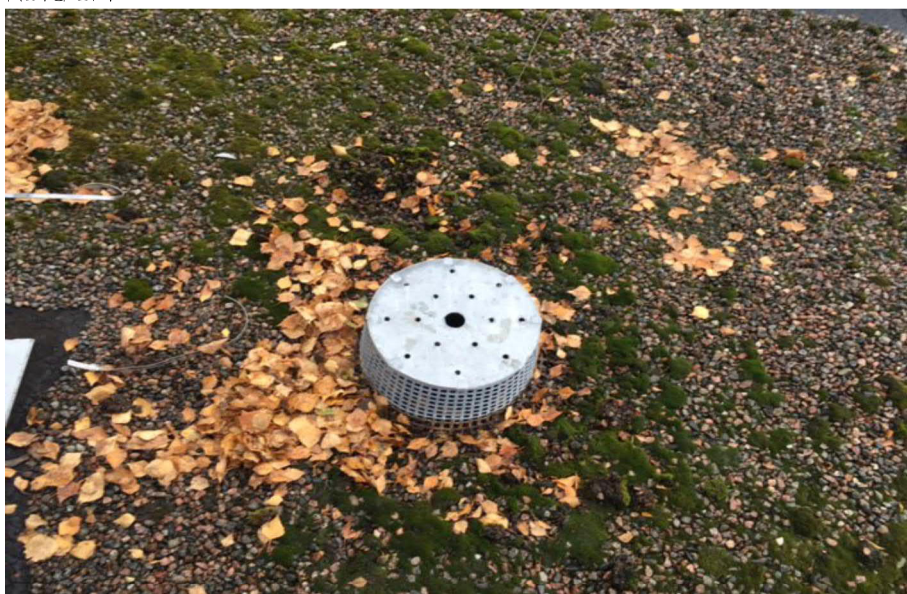
Kuva 33.

Kattokaivojen päälle on asennettu lehtisihdit

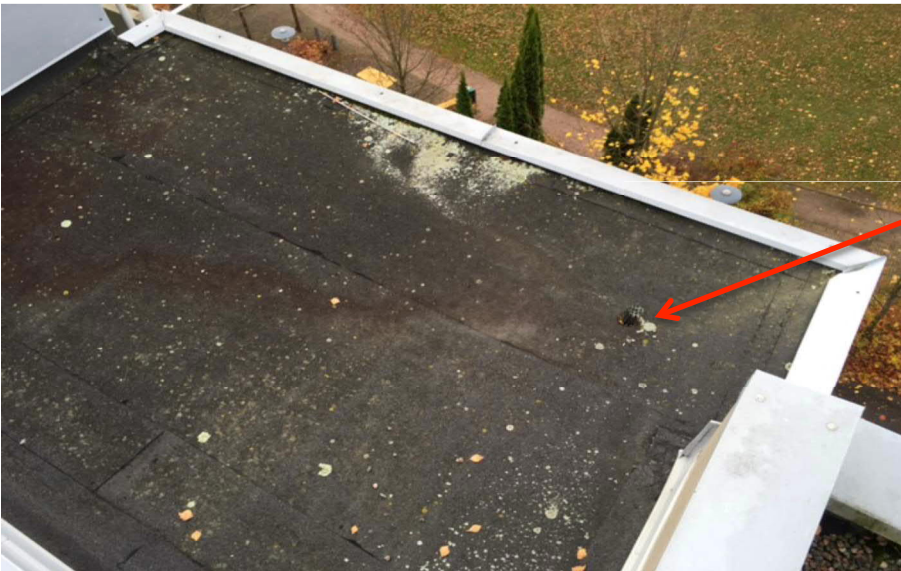
Kuva 34.

Osa sihteistä on pois paikaltaan jolloin kaivon sihti on päässyt tukkeutumaan lähes kokonaan.

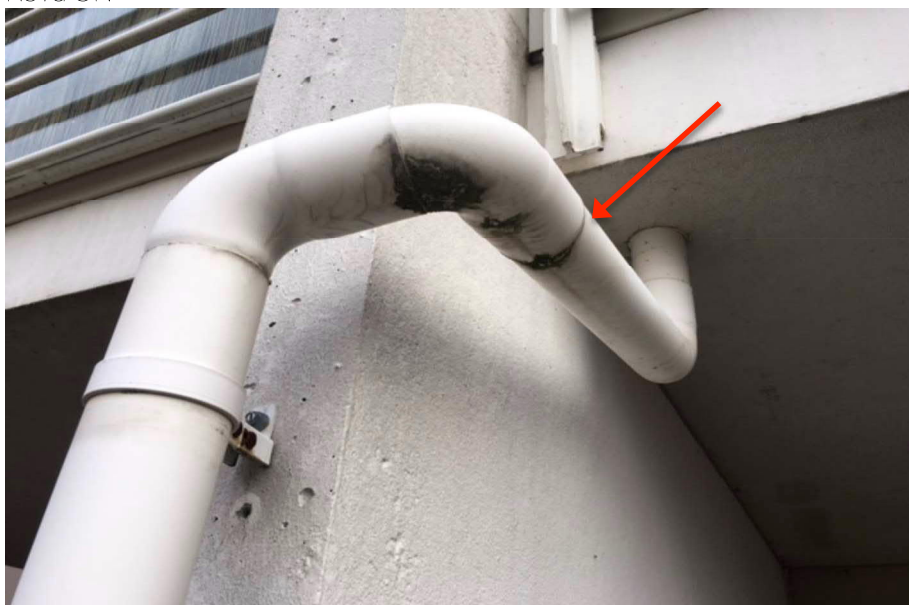
Kuva 37.

Kourujen liitoskohdissa havaittiin paikoin ruostetta.

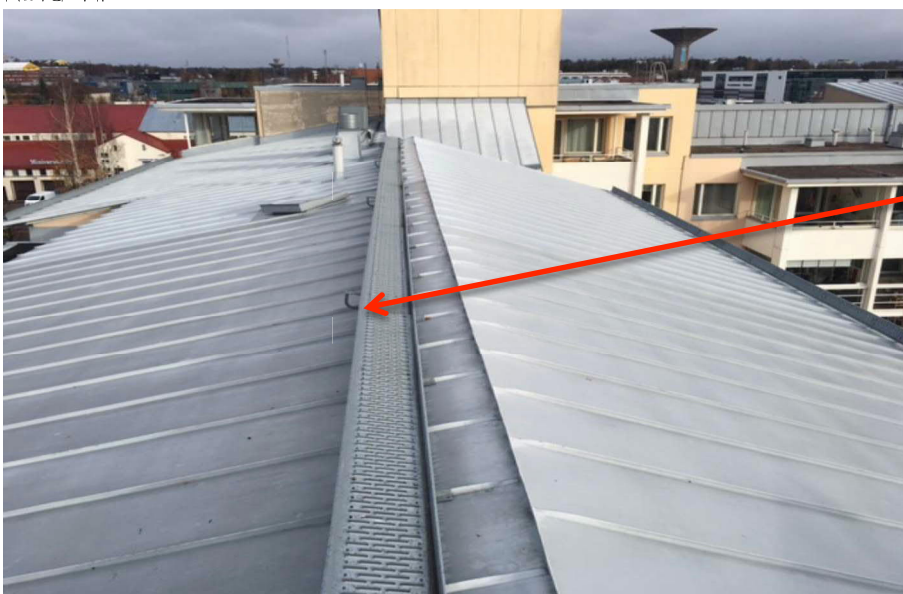
Kuva 41.

Osa putkilumiesteistä on taipunut tai kiinnikke valunut lumikuorman vaikutuksesta

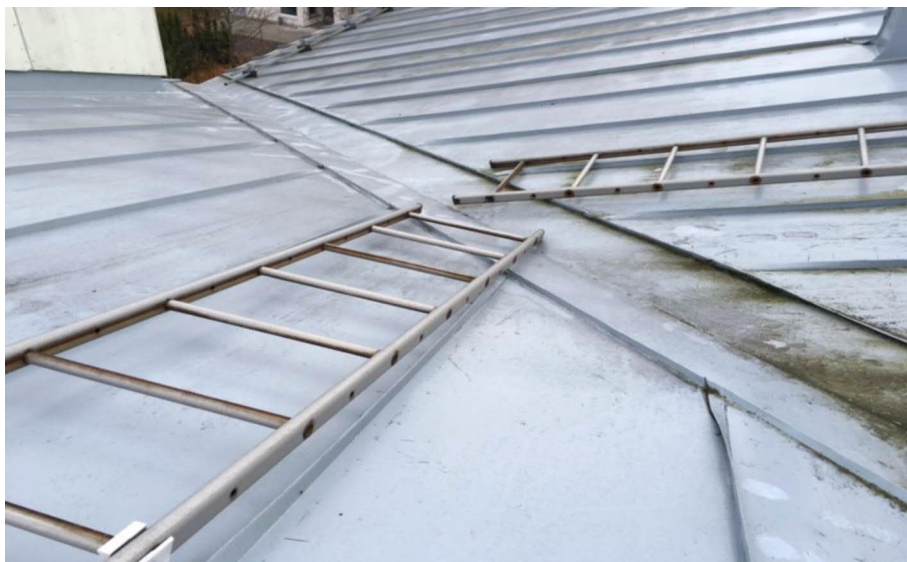
Kuva 42.

Katolla on riittävä määrä kulkusiltaa.

Kulkusiltoihin on kiinnitetty turvaköysille kiinnityspisteet.

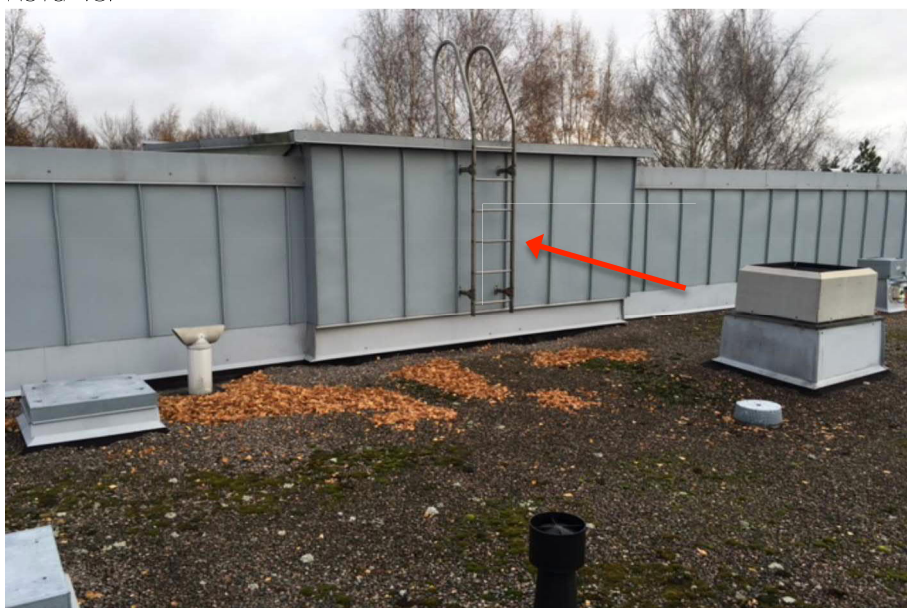
Kuva 43.

Lapetikkaita ei ole kiinnitetty kuin metallisella rikäpannalla tikkaiden yläpäästään.

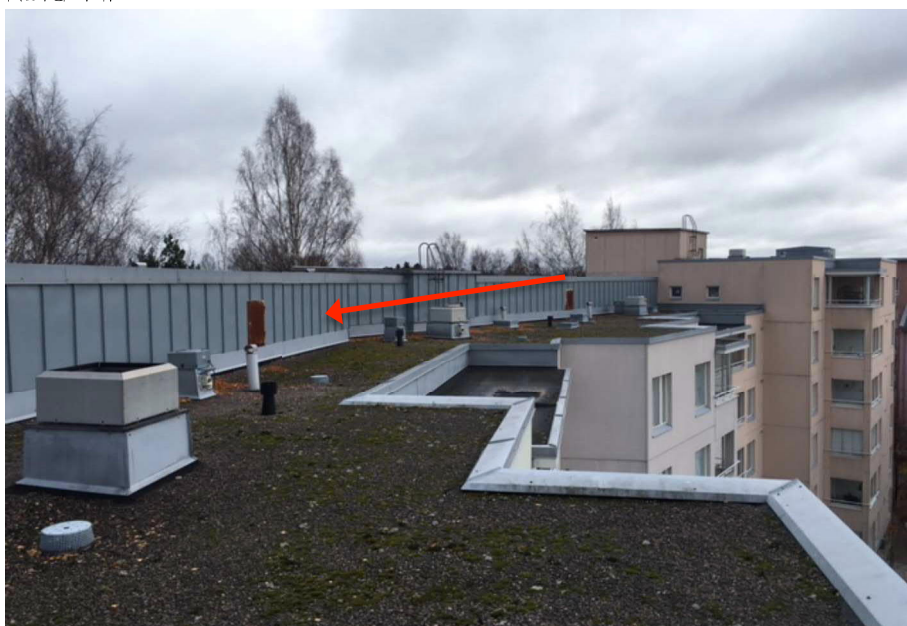
Kuva 44.

Tasoerojen sinätikkaat asianmukaiset

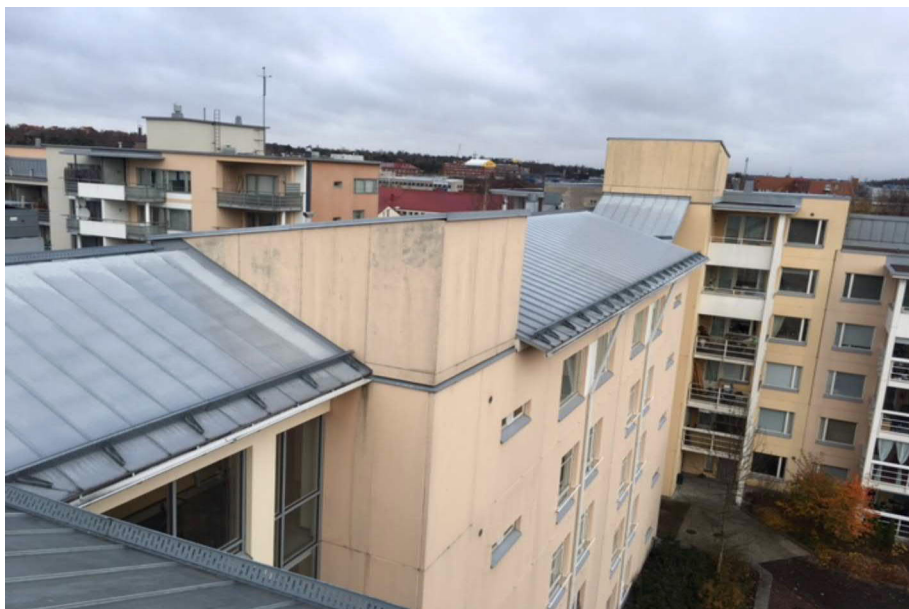
Kuva 45.

Tasoerojen seinäpellitys silmämääräisesti tarkasteltuna kunnossa.
